Asbestinventarisatetest

Steenstraat 6A, 2580 Putte

Attestnummer : 20240909-000373.000

Niet-asbestveilig

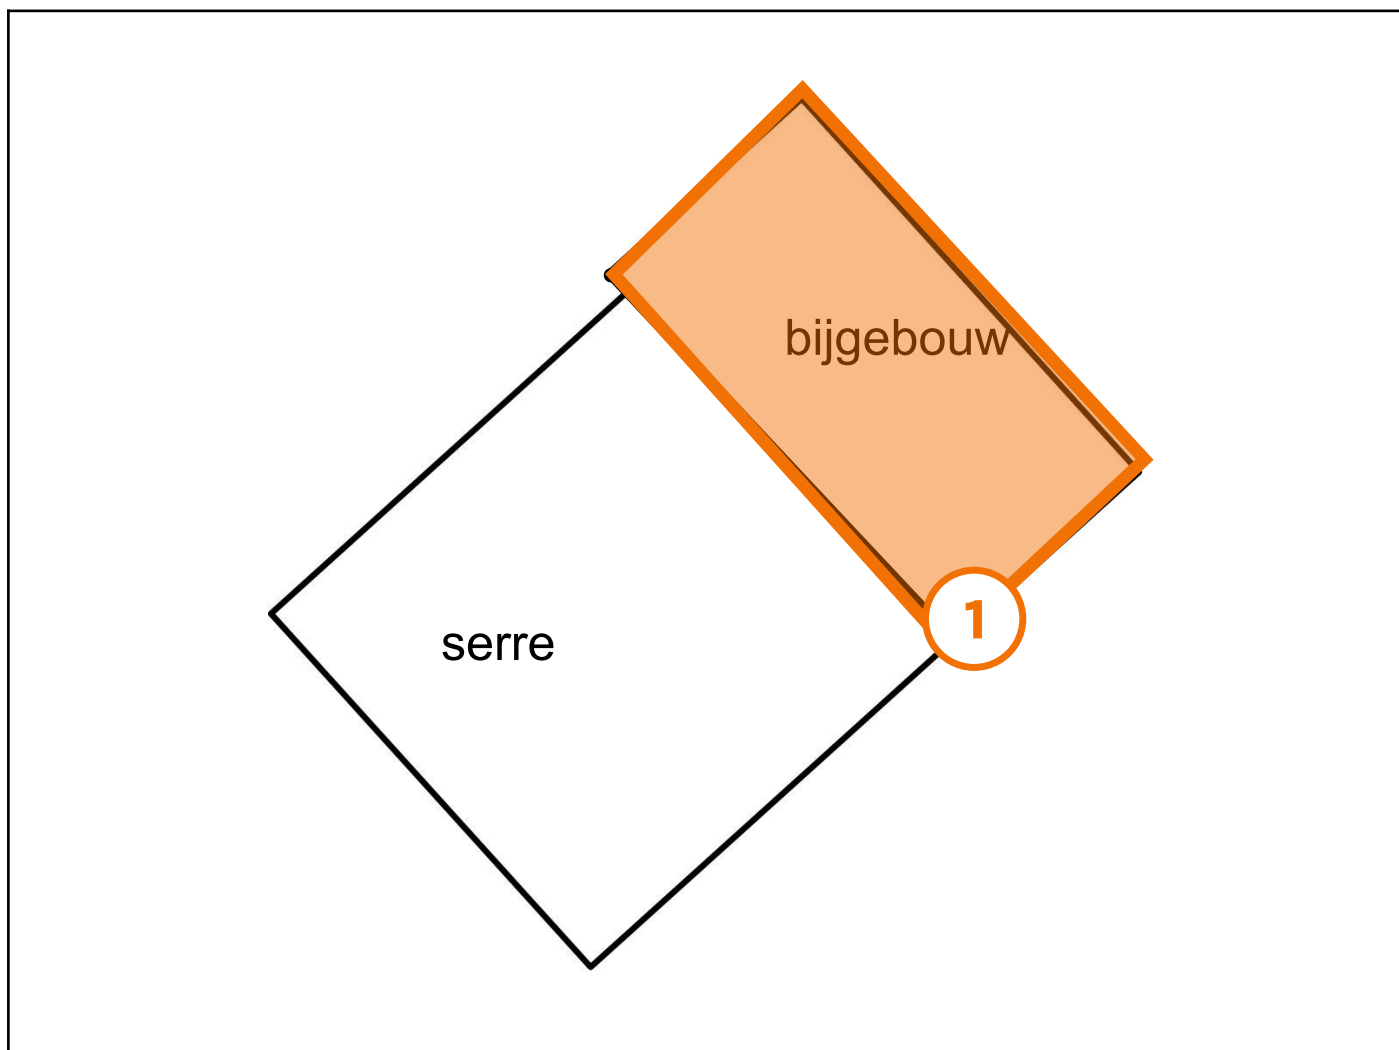
Plan 3.1: Bijgebouw met Serre : plan

Beschrijving	Type	Actie
1. golfplaten	Asbestmateriaal	Verwijderen

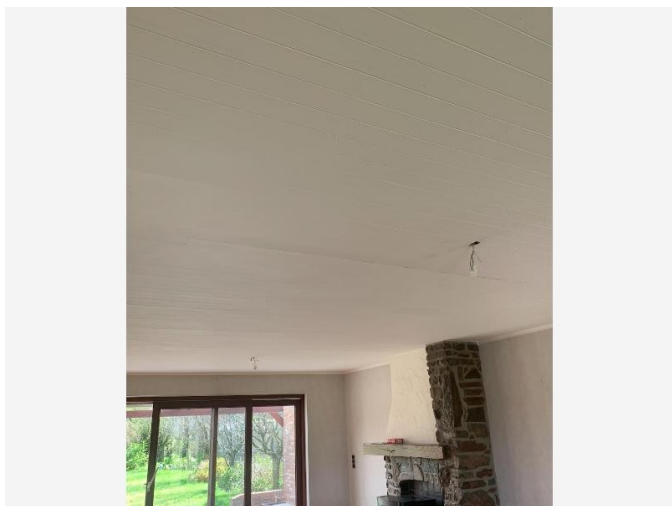
Vrije foto

vals plafond, wat er achter is, is niet inspecteerbaar (niet-destructief onderzoek).

Identificatiemethode	Vaststelling & expertise (niet-asbestverdacht)
Primaire drager	Plafond
