Asbestinventarisatetest

Rijmenamsesteenweg 17, 2812 Mechelen

Attestnummer : **20240514-000705.000**

Uitgegeven op : **14.05.2024**

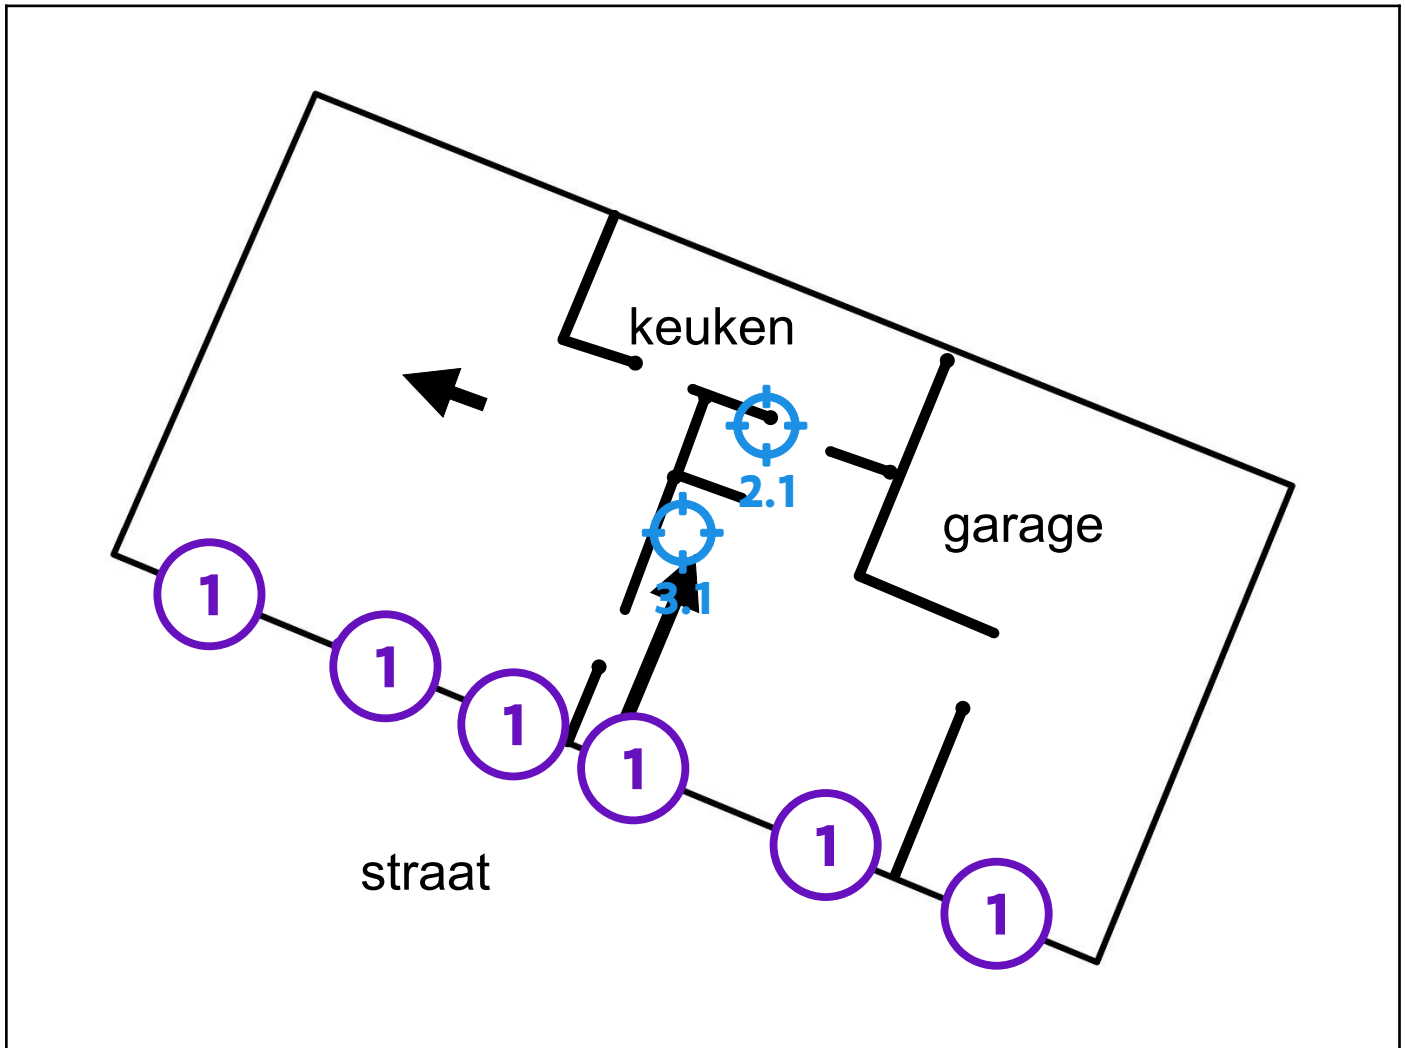
Plan 1.2: Gelijkvloers

Beschrijving	Type	Actie
1. mastiek	Advies	-
2. pleister muur	Geen asbest	-
2.1 Code: M01	Mengmonster	-
3. pleister plafond	Geen asbest	-
3.1 Code: M02	Mengmonster	-
