Keuringsverslag van een elektrische laagspanning- en zeer lage spanningsinstallatie

NIET CONFORM

Datum keuring: 30/09/2024

Controlebezoek van een oude huishoudelijke elektrische installatie van een wooneenheid bij verkoop op vraag van de verkoper volgens (KB 08/09/2019) - AREI Boek 1- 8.4.2. en 8.2.1. en 4.2.4.3.

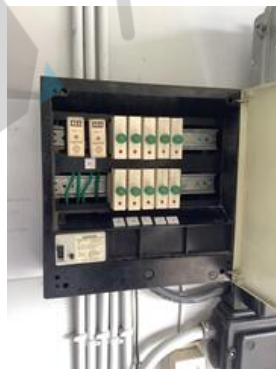
Afbelding schakel- en verdeelbord:

15.09 De genaakbare, naakte onder spanning staande delen zijn onvoldoende afgeschermd. (Boek 1 Afdeling 5.1.4. en 4.2.2.3.)

15.10 Niet gebruikte invoeringen van het verdeelbord zijn niet correct of onvoldoende afgedicht. (Boek 1 Afdeling 5.1.4. en 4.2.2.3.)

I7.02 De smeltzekeringhouders of houders van kleine vermogensschakelaars met pennen met een sectie kleiner dan 10mm² dienen voorzien te worden van kalibreerelementen. (Boek 1 Onderafdeling 5.3.5.5.A.)

I9.13 Toestellen zonder bodem moeten bevestigd worden op aangepaste montageplaten. (Boek 1 Afdeling 5.1.4. en 5.3.5.2. en 5.3.5.4.)
