Asbestinventarisatetest

Auwegemvaart 36/201, 2800 Mechelen

Attestnummer : 20231119-000059.001

Uitgegeven op : 19.11.2023

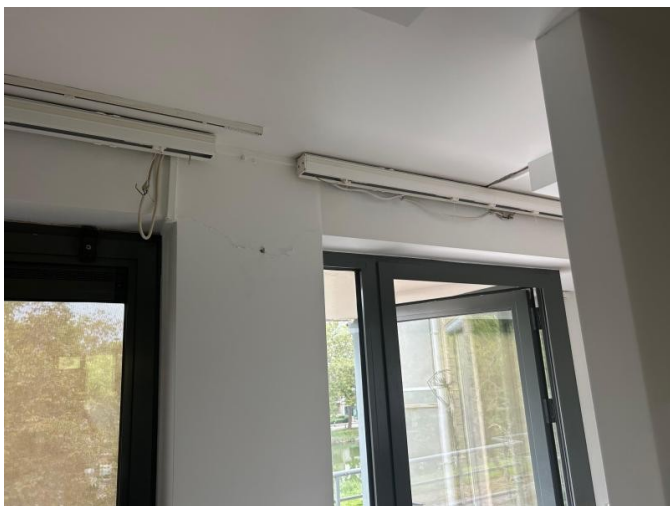
Overzichtsfoto

Fiche 1: Pleisterwerk muren

Geen asbest

Beschrijving	Pleisterwerk muren
Omgeving	Binnen
Primaire drager	Binnenwand
Bindmiddel van materiaal	Gips - kalk

Gebondenheid op basis van bindmiddel	Niet-hechtgebonden
Hoeveelheid (oppervlakte - dikte - aantal)	• 140,00 m ² - 1,00 cm - 1 stuk
Totaal volume	1,40 m ³
Identificatiemethode	Vaststelling met monstername
Destructieve handeling voor identificatie	Nee
Opmerking	gemeenschappelijke delen (gang en buitenschil) maken geen deel uit van de inspectie

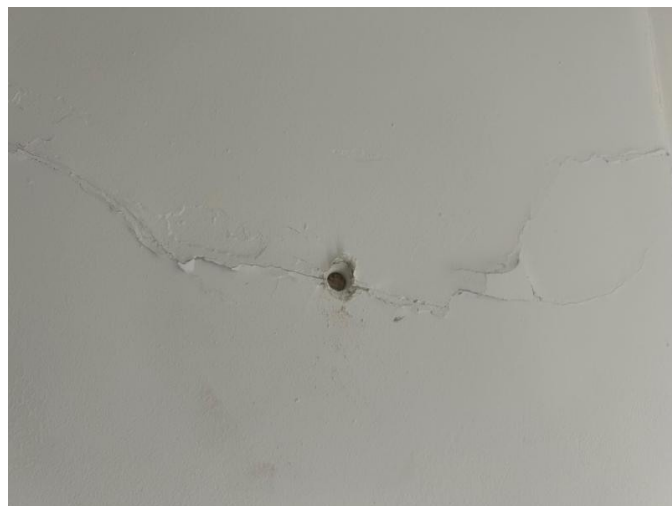
Detailfoto

#	Type	Referentie	Resultaat
1.1	Mengmonster	202309016A	Geen asbest
