# Asbestinventarisatetest

Leike 7, 2500 Lier

Attestnummer : 20240913-000336.000

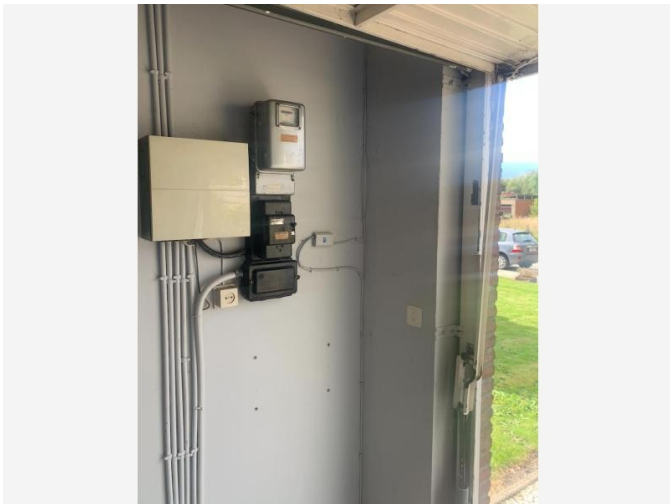
Overzichtsfoto

Detailfoto

Het asbestmateriaal valt onder de mijlpaal van 2040.

| Eindbeoordeling materiaalrisico | Laag materiaalrisico en/of verlaagde kans op vezelvrijgave |

| Gebondenheid | Categorie 1: hechtgebonden in oorsprong |
| Asbestsoort (vezeltype) | Crocidoliet aanwezig |
| Asbestconcentratie | Laag (< 50%) |
| Toestand van het materiaal | Onbeschadigd, niet verweerd |

| Beschrijving | elektriciteitskast |
| Asbestmateriaal | Plaat, paneel, tablet - Type Bakeliet |

Zorgvuldig beheren

- Zorg voor een veilig beheer. Vermijd het beschadigen van het asbestmateriaal. Controleer de toestand jaarlijks op wijzigingen.
- Zorg voor een veilig beheer en verwijder dit asbestmateriaal wanneer het bij werken eenvoudig bereikbaar wordt. Controleer de toestand jaarlijks op wijzigingen.

- Eenvoudige handelingen: mag via doe-het-zelf of door werknemer(s) met opleidingsattest eenvoudige handelingen  
U mag deze toepassing zelf verwijderen, zonder te breken met de nodige veiligheidsmaatregelen.  
In principe zou de netwerkbeheerder deze toepassing op termijn komen vervangen door een niet-asbesthoudende toepassing.

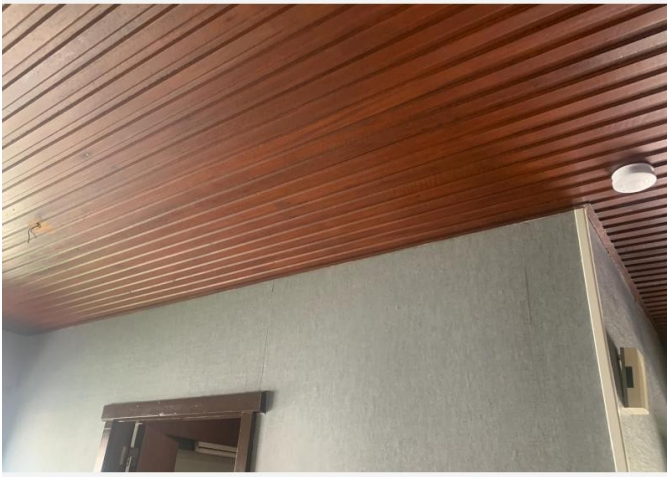
vals plafond, wat hierachter is, is niet waarneembaar. (niet-destructief onderzoek).

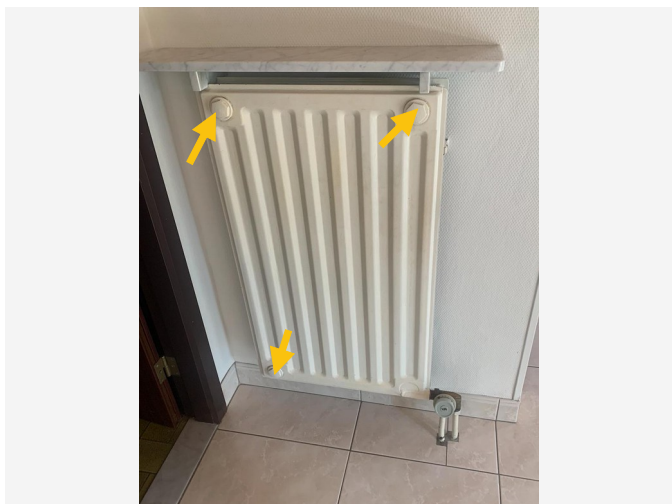
Achter de knoppen zou er asbesthoudende packing/dichting zijn. Niet waarneembaar.

| (Asbest)materiaal | Packing, dichting |

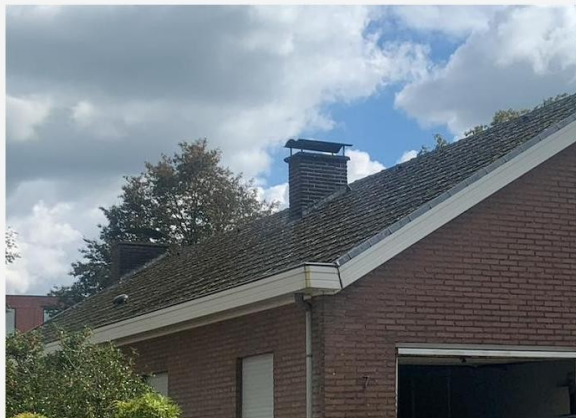
Vervangen in 1999. zie bijhorende facturen.

"Ardonit leien (asbestvrij)"

| (Asbest)materiaal | Dak- en gevelbekleding - Lei, shingle |

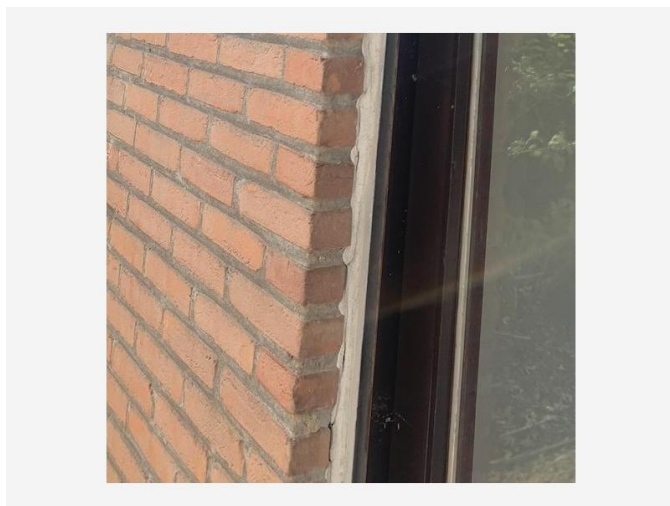
Geen asbest

| # | Type | Referentie | Resultaat |
|---|---|---|---|
| 7.1 | Puntmonster | M02 | Geen asbest |

| Beschrijving | mastiek |
