# Asbestinventarisatetest

Bisschoppenhoflaan 305/501, 2100 Antwerpen

Attestnummer : 20241001-000483.000

**Asbestveilig** (maar niet asbestvrij)

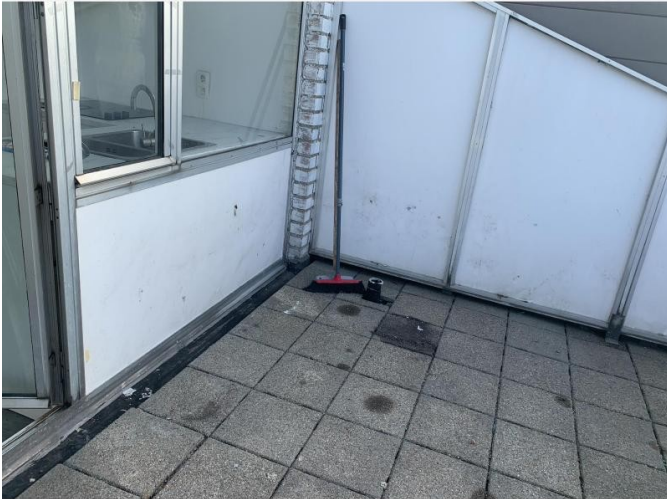
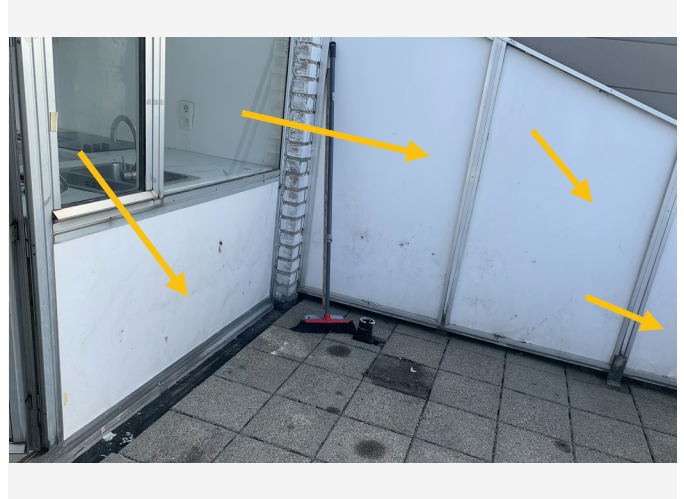
Overzichtsfoto

Detailfoto

| Eindbeoordeling materiaalrisico | Laag materiaalrisico en/of verlaagde kans op vezelvrijgave |

| Asbestsoort (vezeltype) | Crocidoliet aanwezig |
| Asbestconcentratie | Laag (< 50%) |
| Toestand van het materiaal | Licht beschadigd, licht verweerd. Intact calciumsilicaatmateriaal of categorie III 'gebondenheid' |

| Beschrijving | glasal platen |
| Asbestmateriaal | Plaat, paneel, tablet - Geëmailleerd, type Glasal |
| Hoeveelheid (oppervlakte - dikte - aantal) | • 8,00 m <sup>2</sup> - 2,00 cm - 1 stuk |

Zorgvuldig beheren

- Zorg voor een veilig beheer. Vermijd het beschadigen van het asbestmateriaal. Controleer de toestand jaarlijks op wijzigingen.
- Zorg voor een veilig beheer en verwijder dit asbestmateriaal wanneer het bij werken eenvoudig bereikbaar wordt. Controleer de toestand jaarlijks op wijzigingen.

- Eenvoudige handelingen: mag via doe-het-zelf of door werknemer(s) met opleidingsattest eenvoudige handelingen  
U mag deze toepassing zelf verwijderen (zonder breken), met inachting van de nodige veiligheidsmaatregelen.

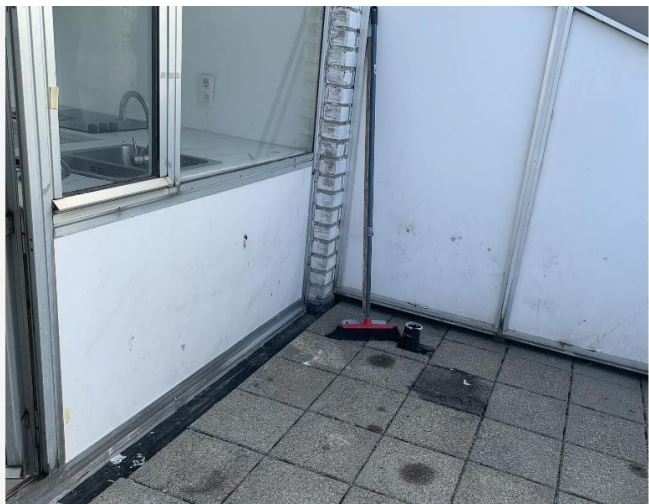
Overzichtsfoto

Detailfoto

| Eindbeoordeling materiaalrisico | Laag materiaalrisico en/of verlaagde kans op vezelvrijgave |

| Asbestsoort (vezeltype) | Alleen chrysotiel |
| Toestand van het materiaal | Licht beschadigd, licht verweerd. Intact calciumsilicaatmateriaal of categorie III 'gebondenheid' |

| # | Type | Referentie | Resultaat |
|---|---|---|---|
| 2.1 | Puntmonster | M03 | Chrysotiel |

| Beschrijving | mastiek |
| Asbestmateriaal | In-situ afwerkingslagen - Pasta, stopverf, voegsel, stopsel, vulsel, mastiek, kitten, ... |

Zorgvuldig beheren

- Zorg voor een veilig beheer. Vermijd het beschadigen van het asbestmateriaal. Controleer de toestand jaarlijks op wijzigingen.
- Zorg voor een veilig beheer en verwijder dit asbestmateriaal wanneer het bij werken eenvoudig bereikbaar wordt. Controleer de toestand jaarlijks op wijzigingen.

- Eenvoudige handelingen: mag via doe-het-zelf of door werknemer(s) met opleidingsattest eenvoudige handelingen  
Deze toepassing kan best door een werknemer met opleidingsattest eenvoudige handelingen gebeuren, omdat er bij het verwijderen losse vezels vrijkomen.

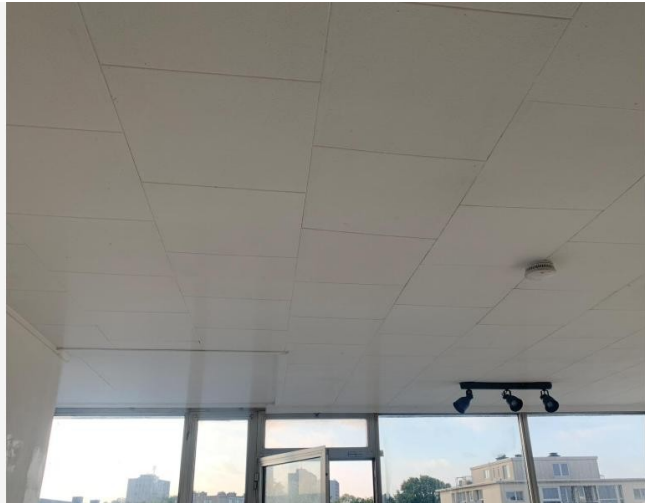
Vrije foto

Vals plafond. Wat hierachter is, is niet inspecteerbaar. (niet-destructief onderzoek).

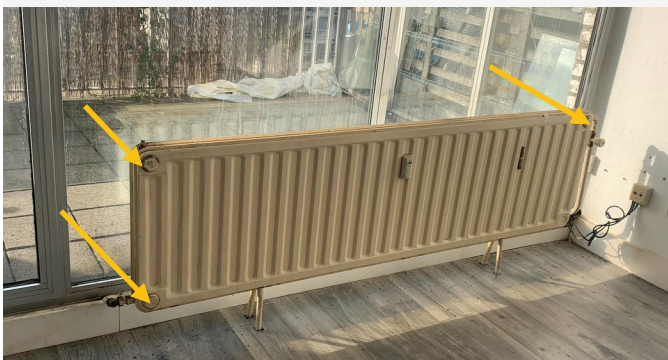
*Vrije foto*

Vermoeden van asbesthoudende packing/dichting binnenin. Visueel niet waarneembaar.

| (Asbest)materiaal | Pakking, dichting |

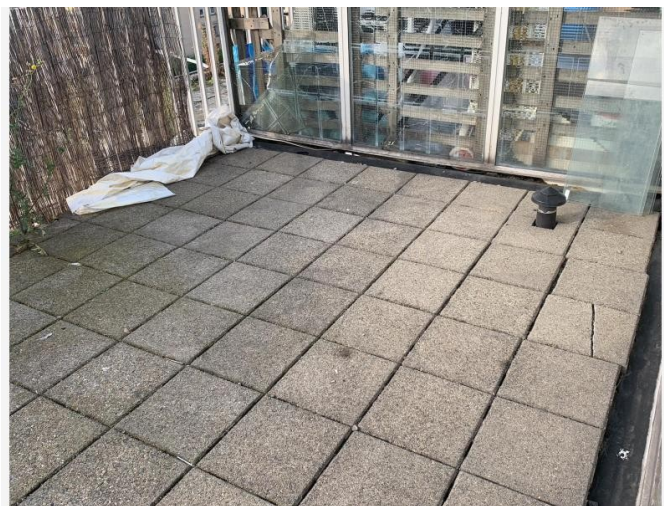
# Fiche 5: roofing

Geen asbest

| # | Type | Referentie | Resultaat |
|---|---|---|---|
| 5.1 | Puntmonster | M02 | Geen asbest |

| Beschrijving | roofing |
