Keuringsverslag van een elektrische laagspanning- en zeer lage spanningsinstallatie

NIET CONFORM

Datum keuring: 06/08/2024

Straatnaam Heuvel
Huisnummer 15
Busnummer
Postcode 2580
Gemeente Putte
Land België

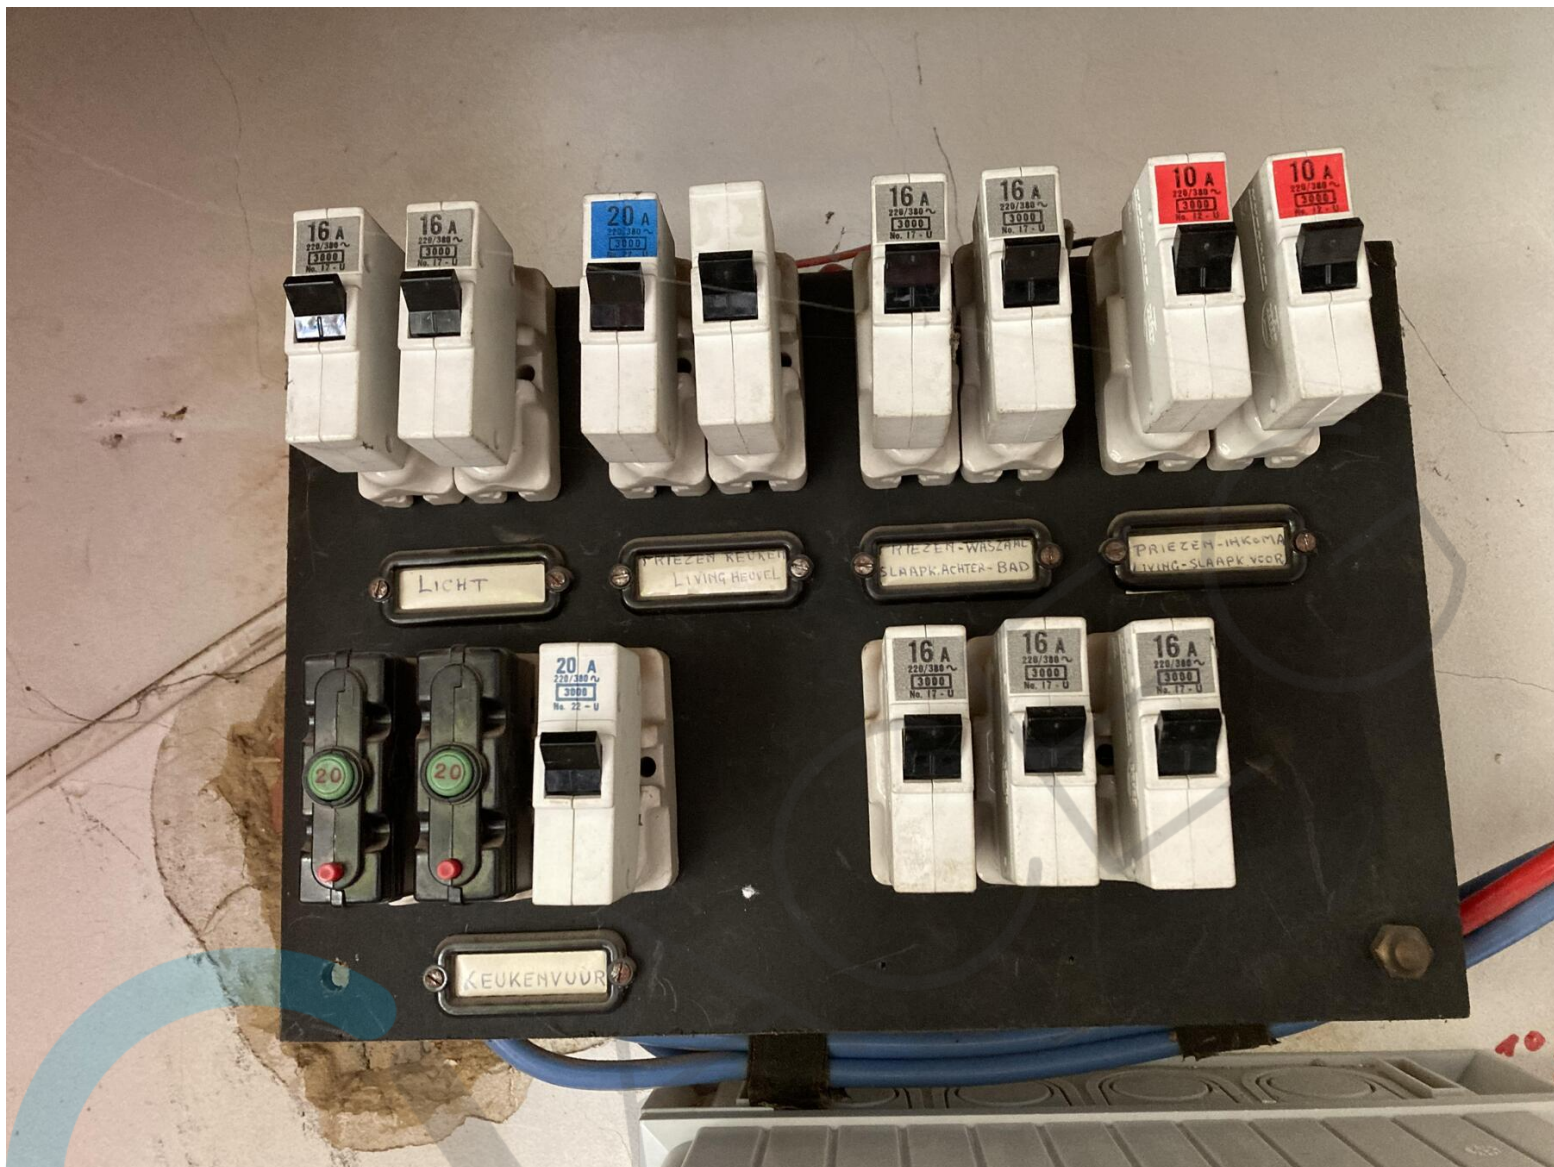
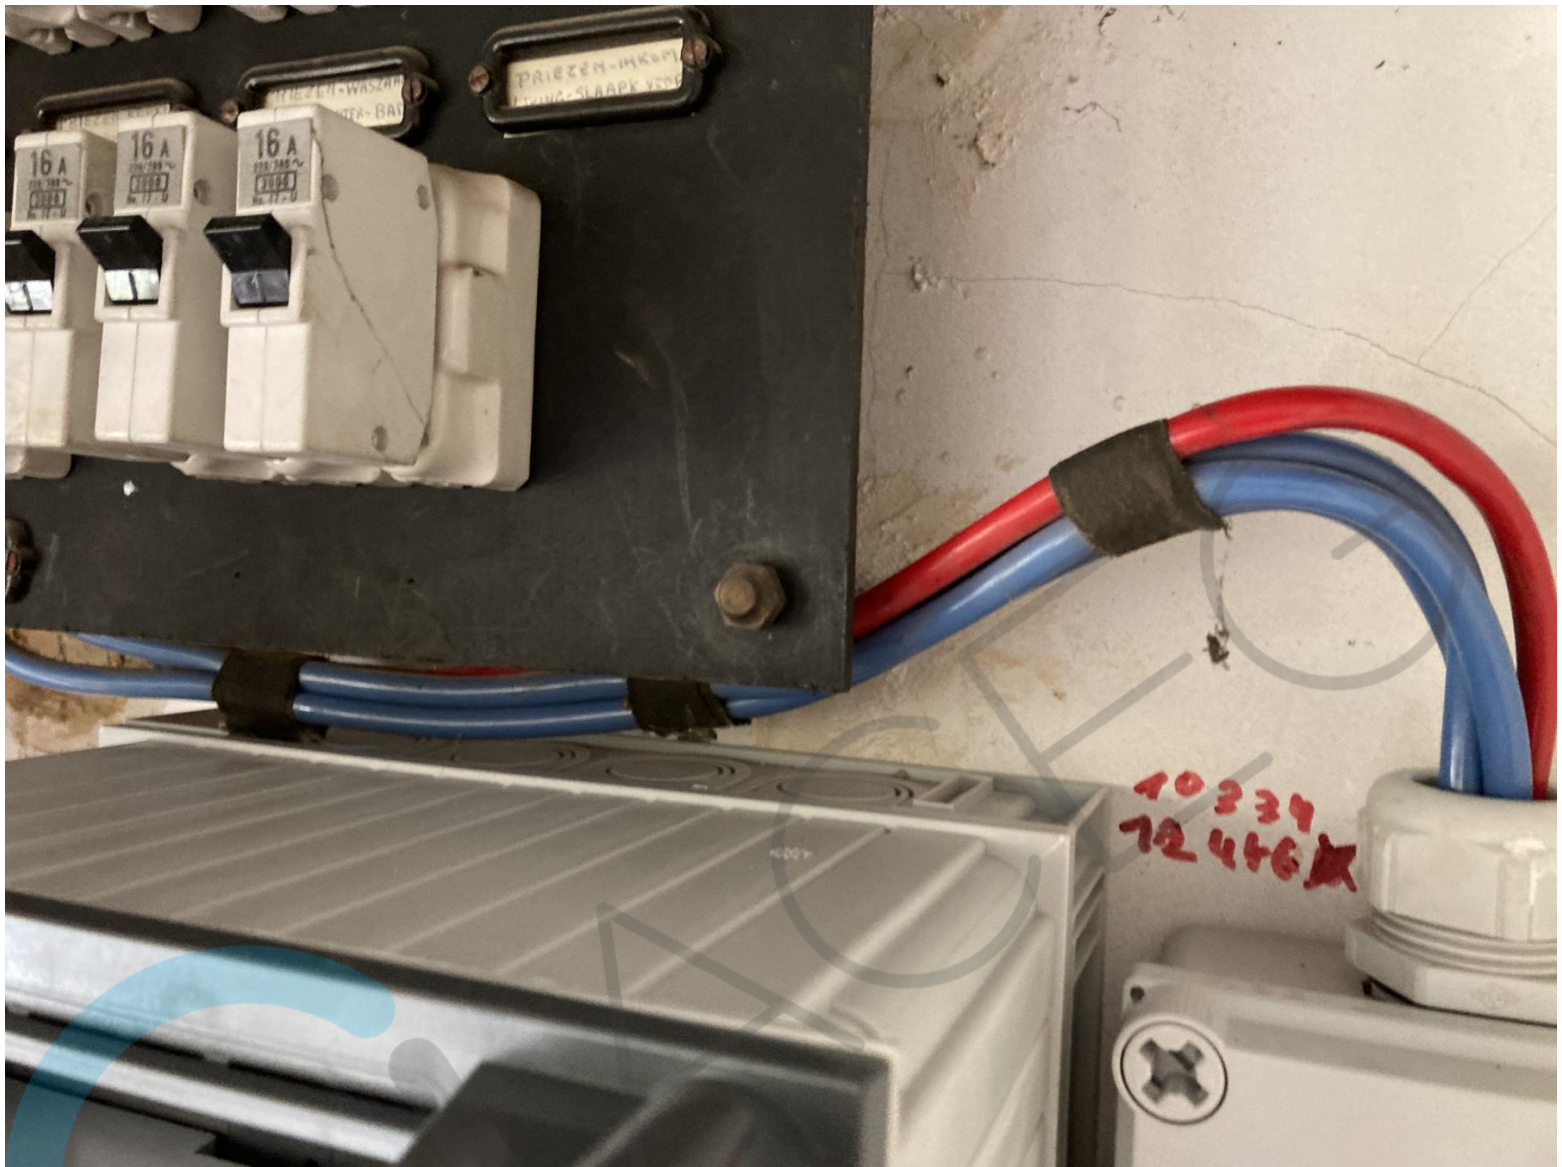
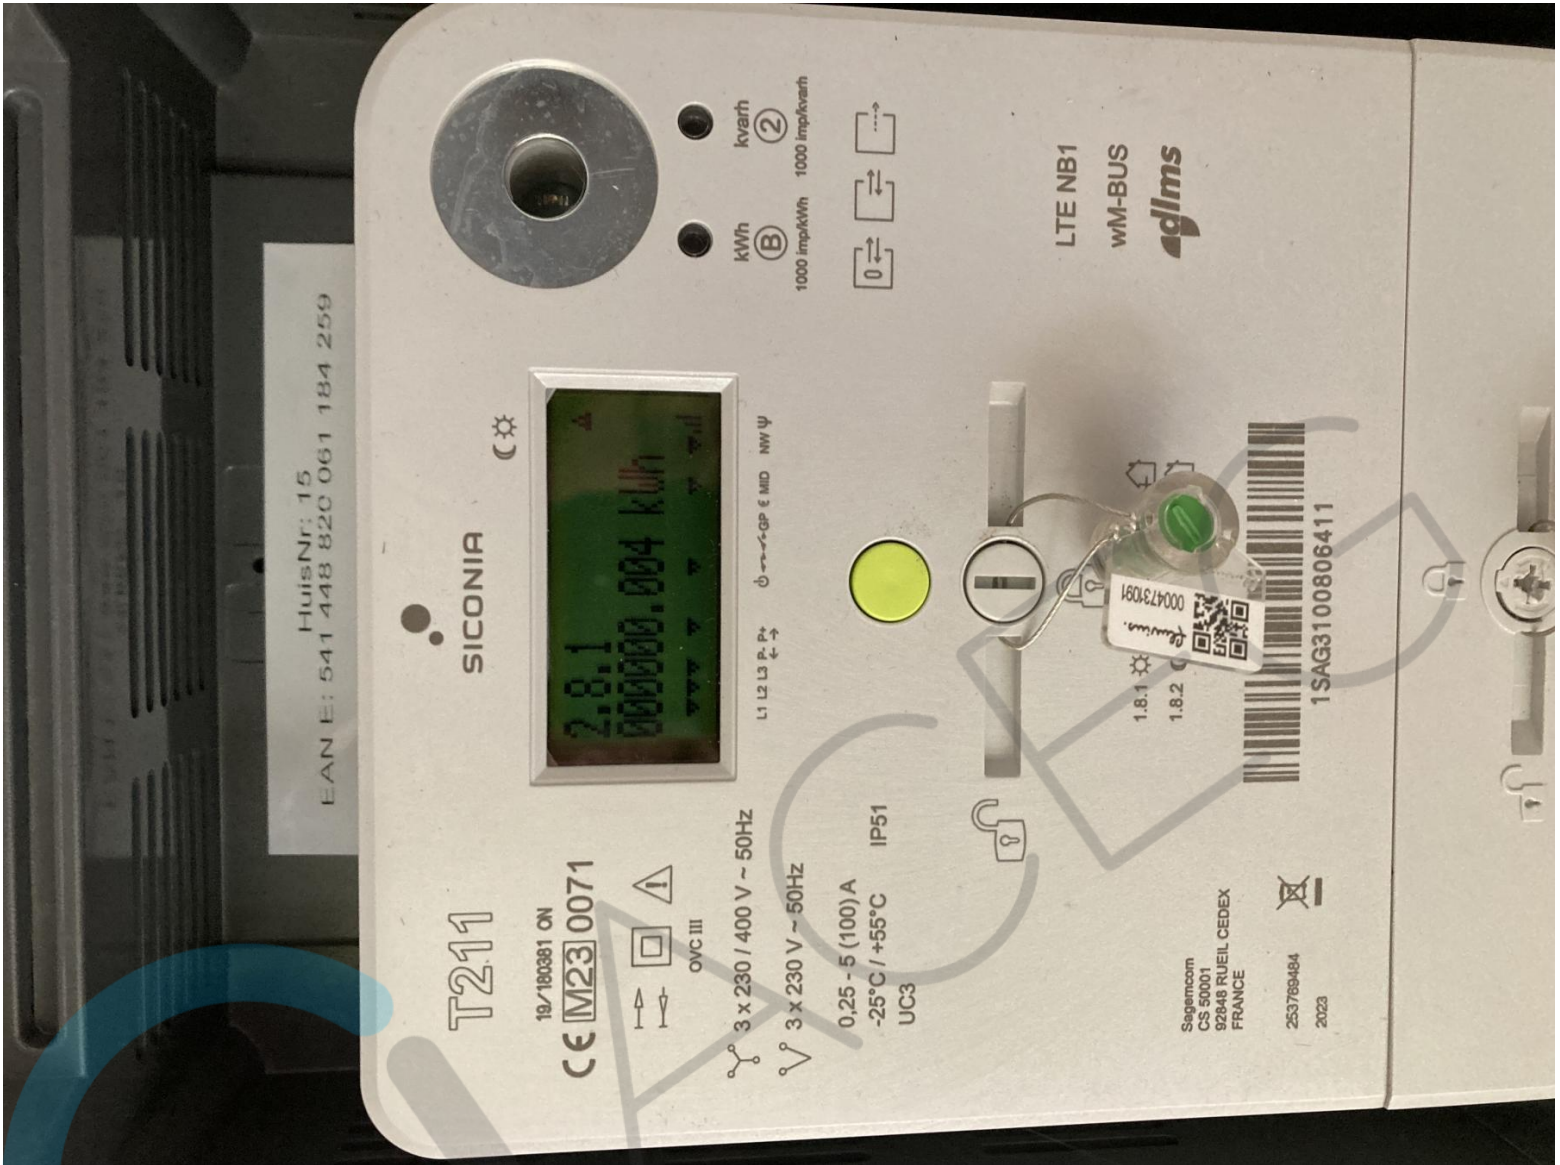
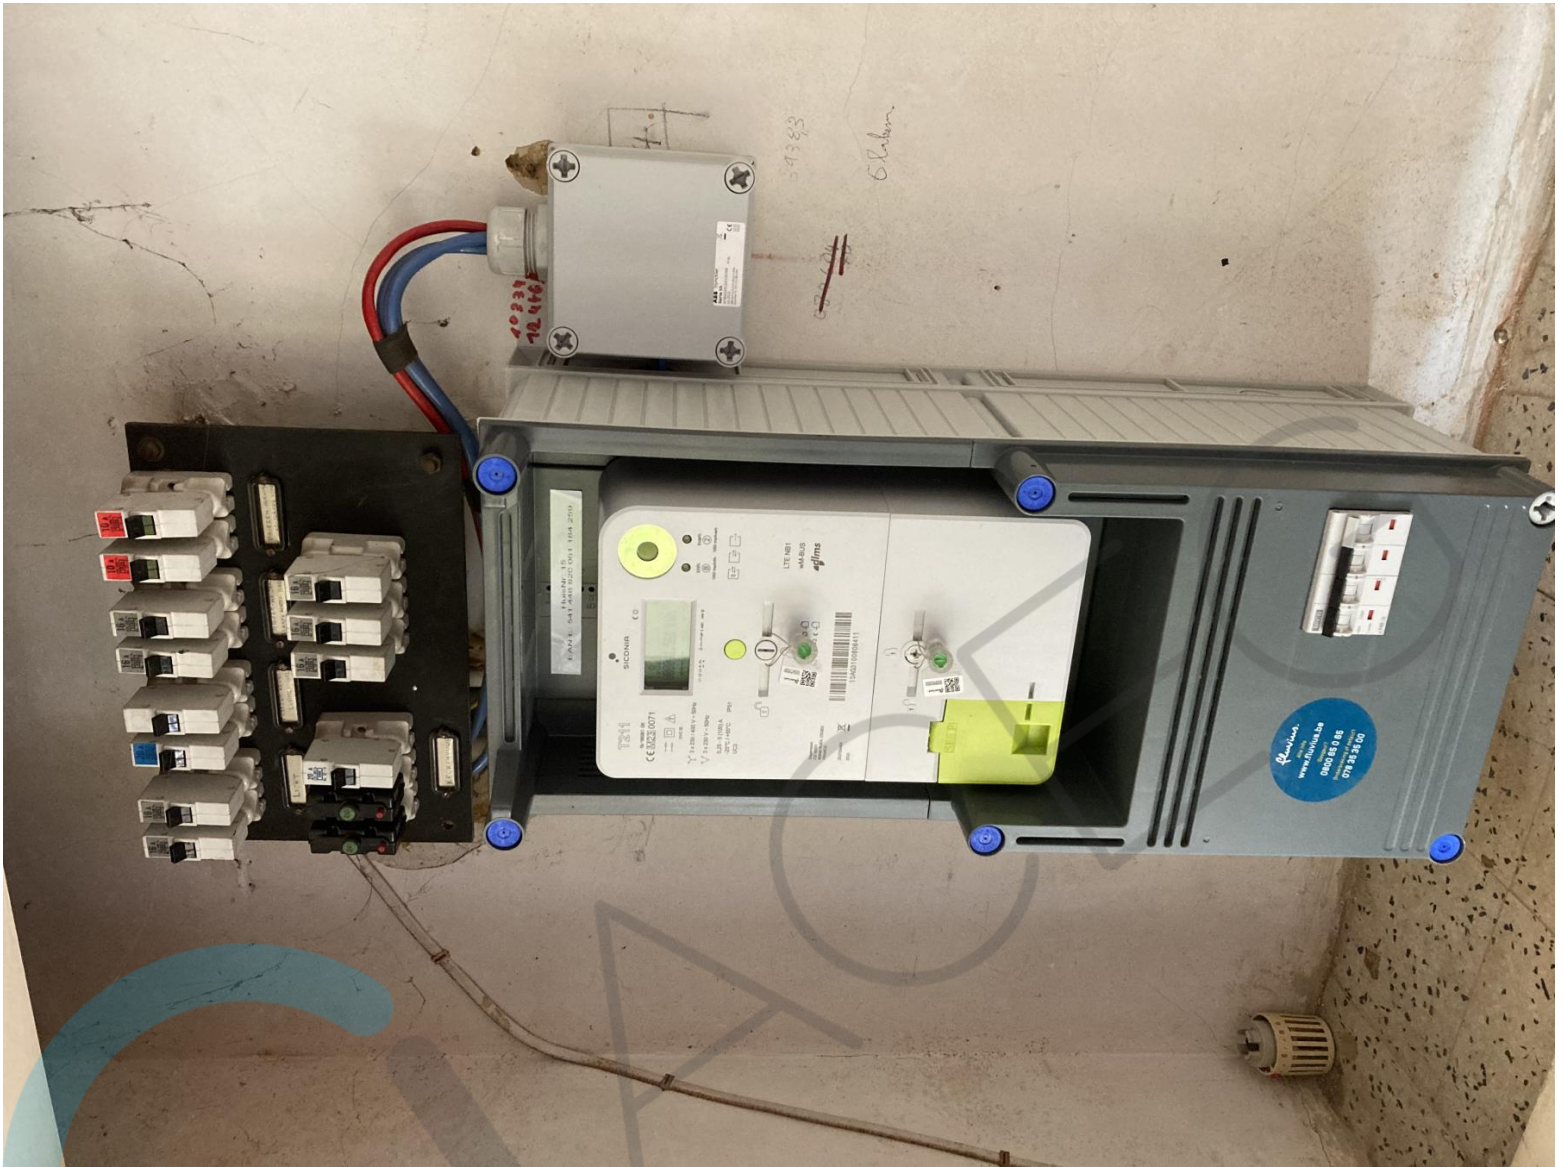
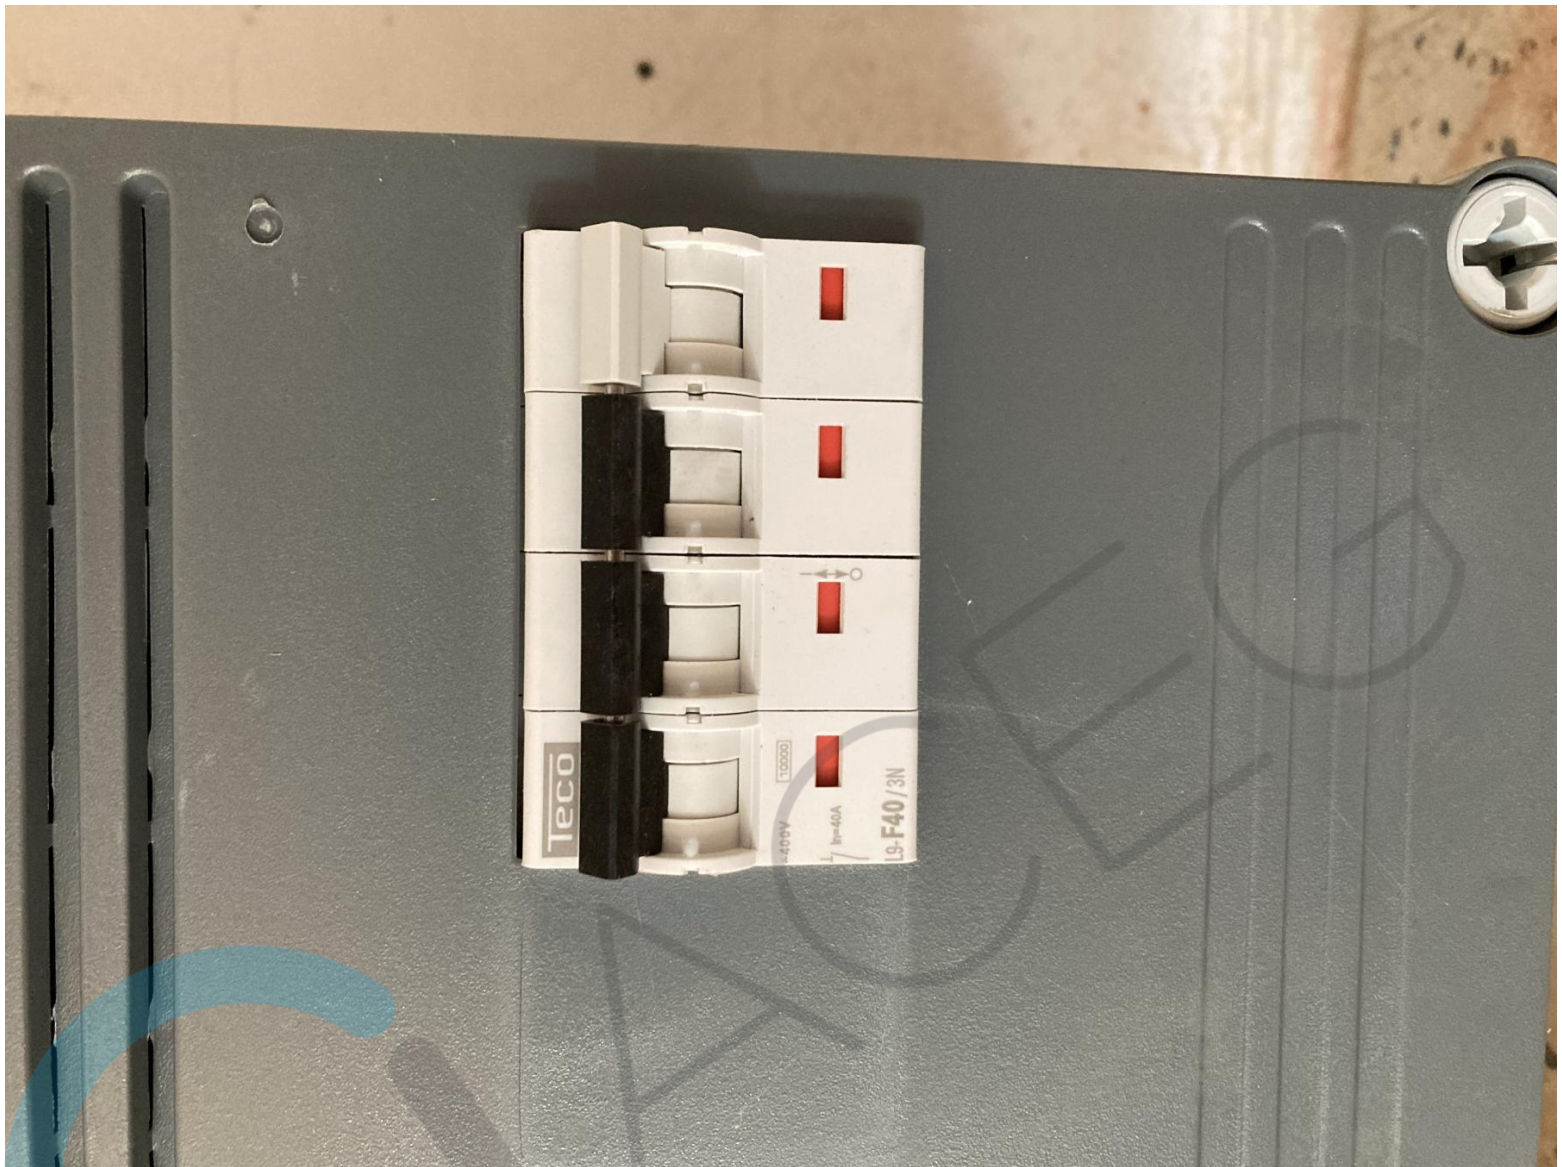
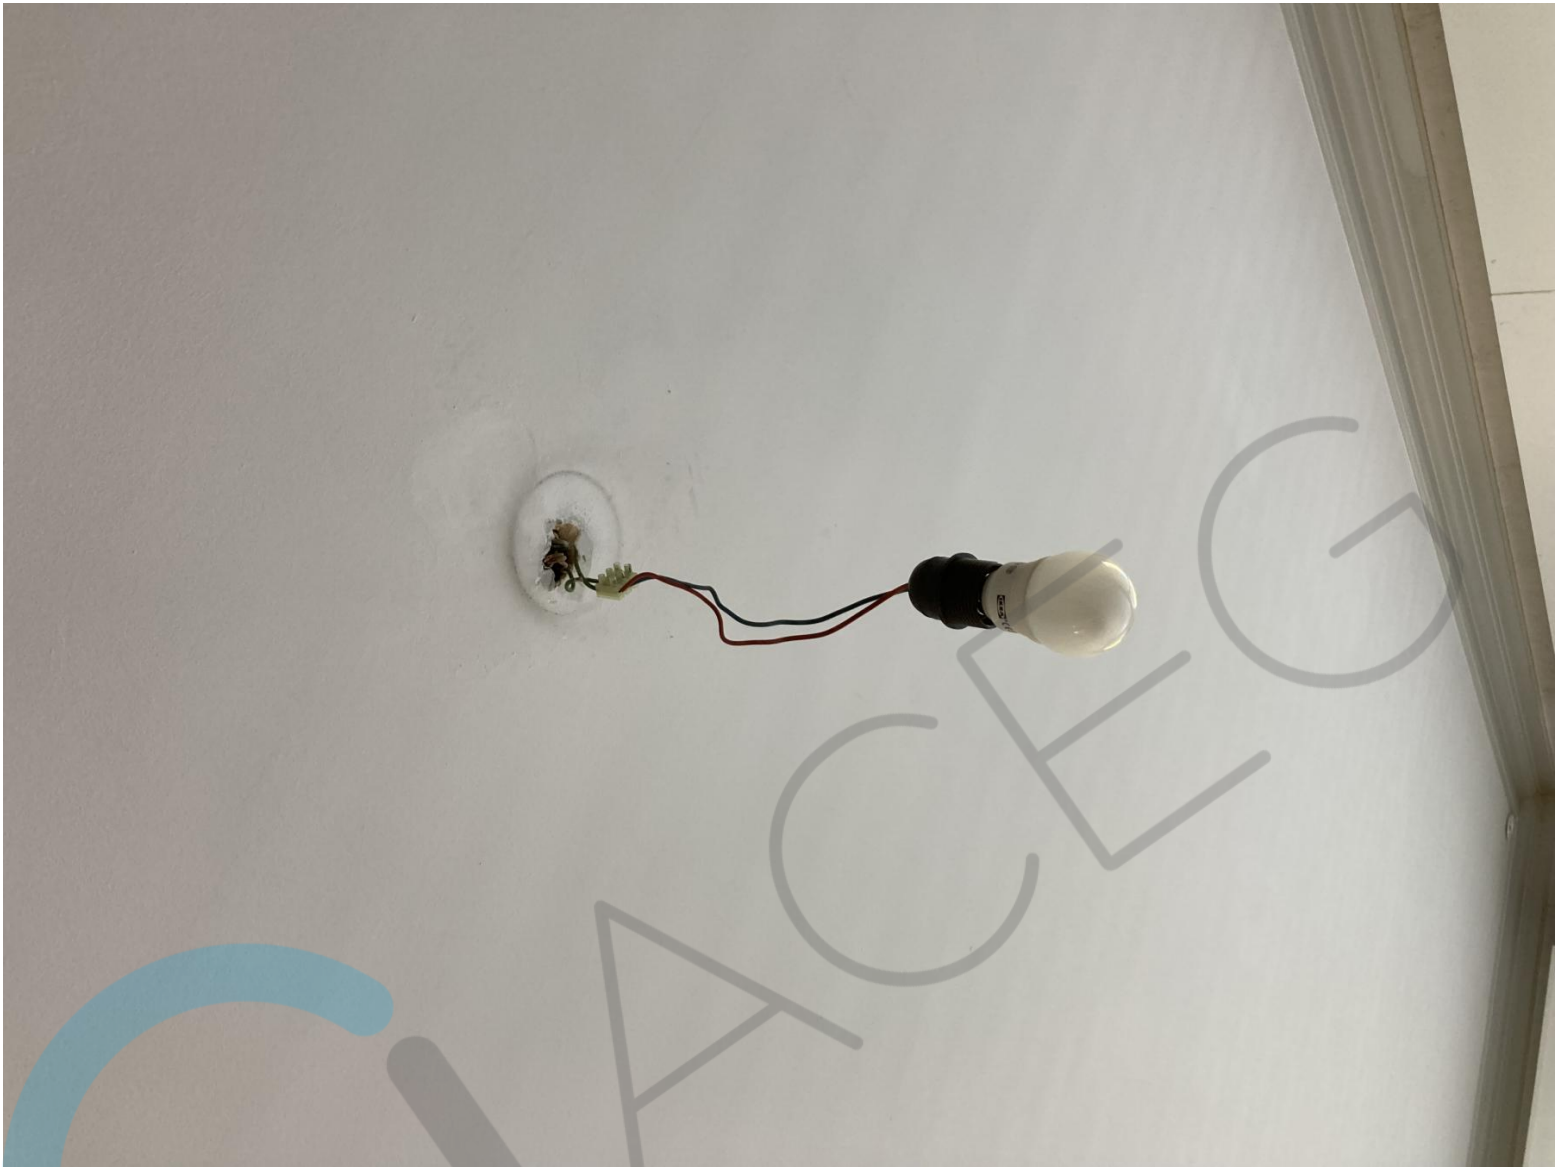
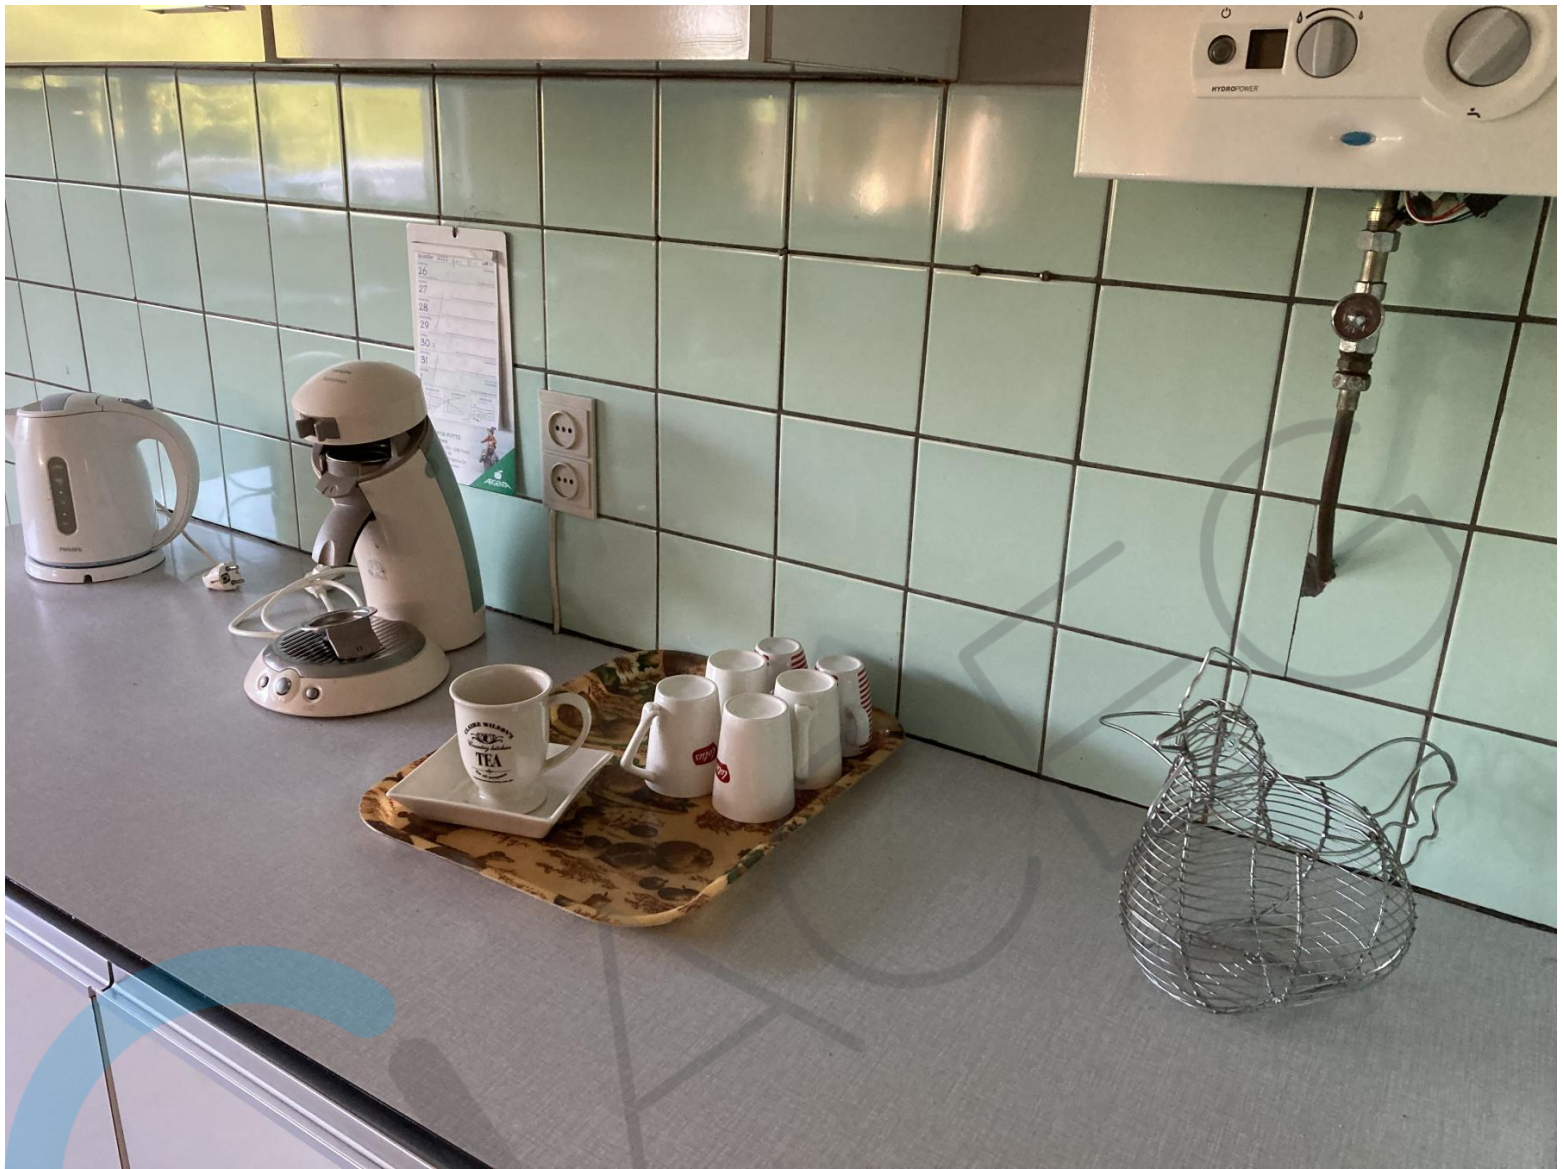
18.20 Geleiders die aangetast zijn door overbelasting/slecht contact, dient men te vervangen. (zie foto in bijlage)	In garage
19.06 Niet alle contactdozen op LS zijn kinderveilig en/of voorzien van een beschermingscontact (NBN C61-112). (Boek 1 Onderafdeling 1.4.2.3. en 5.3.5.2.)	Oude stopcontacten
nota/note 13 De aardspreidingsweerstand kon niet gemeten worden. Deze dient bij voorkeur kleiner te zijn dan 30ohm.	
nota/note 14 De isolatieweerstand kon niet gemeten worden. Deze dient groter te zijn dan 0,5Mohm.	
nota/note 18 De elektrische installatie is grondig na te zien en conform te maken volgens de voorschriften van het AREI boek 1.	
nota/note 28 Volgens AREI boek 1 8.2.1. is het toegelaten stopcontacten zonder aarding in dienst te laten. Op deze stopcontacten mag men enkel toestellen van de klasse II aansluiten.	Badkamer en keuken moeten geaard zijn Andere stopcontacten met aardpen ook
nota/note 3 Het is niet uitgesloten dat bij een nacontrole bijkomende inbreuken worden vastgesteld bij voorleggen schema's.
