Asbestinventarisatetest

Rommekensbergstraat 45, 2800 Mechelen

Attestnummer : **20241021-000277.000**

Uitgegeven op : **21.10.2024**

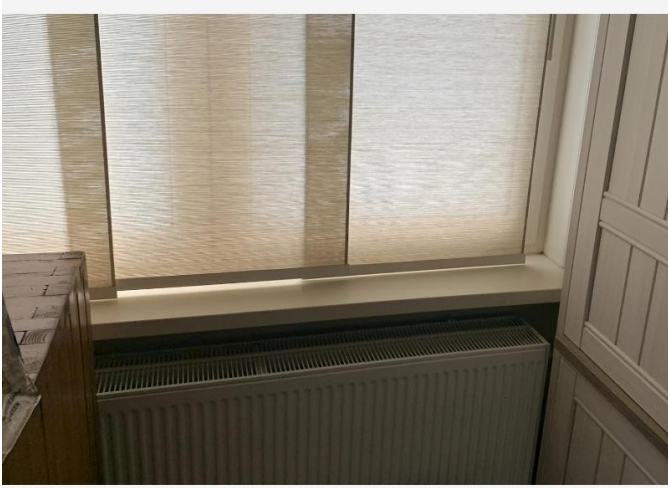
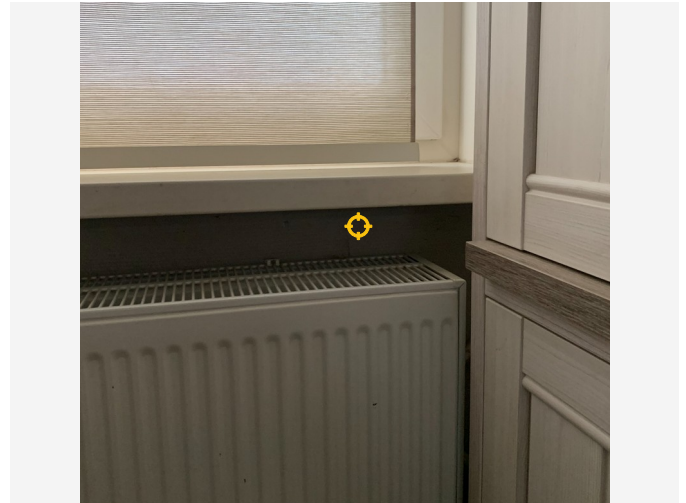
Fiche 3: pleister muur

Geen asbest

#	Type	Referentie	Resultaat
3.1	Mengmonster	M01	Geen asbest

Beschrijving	pleister muur
Omgeving	Binnen
Primaire drager	Binnenwand
Bindmiddel van materiaal	Gips - kalk
Gebondenheid op basis van bindmiddel	Niet-hechtgebonden
Hoeveelheid (oppervlakte - dikte - aantal)	• 400,00 m ² - 2,00 cm - 1 stuk
Totaal volume	8,00 m ³
Identificatiemethode	Vaststelling met monsternamen
Destructieve handeling voor identificatie	Nee
