Keuringsverslag van een elektrische laagspanning- en zeer lage spanningsinstallatie

Datum keuring: 24/10/2024

Straatnaam Heidelaan
Huisnummer 15
Busnummer
Postcode 2580
Gemeente PUTTE
Land België

Controlebezoek van een huishoudelijke installatie volgens (KB 08/09/2019) - AREI Boek 1- 6.5. en 4.2.4.3.

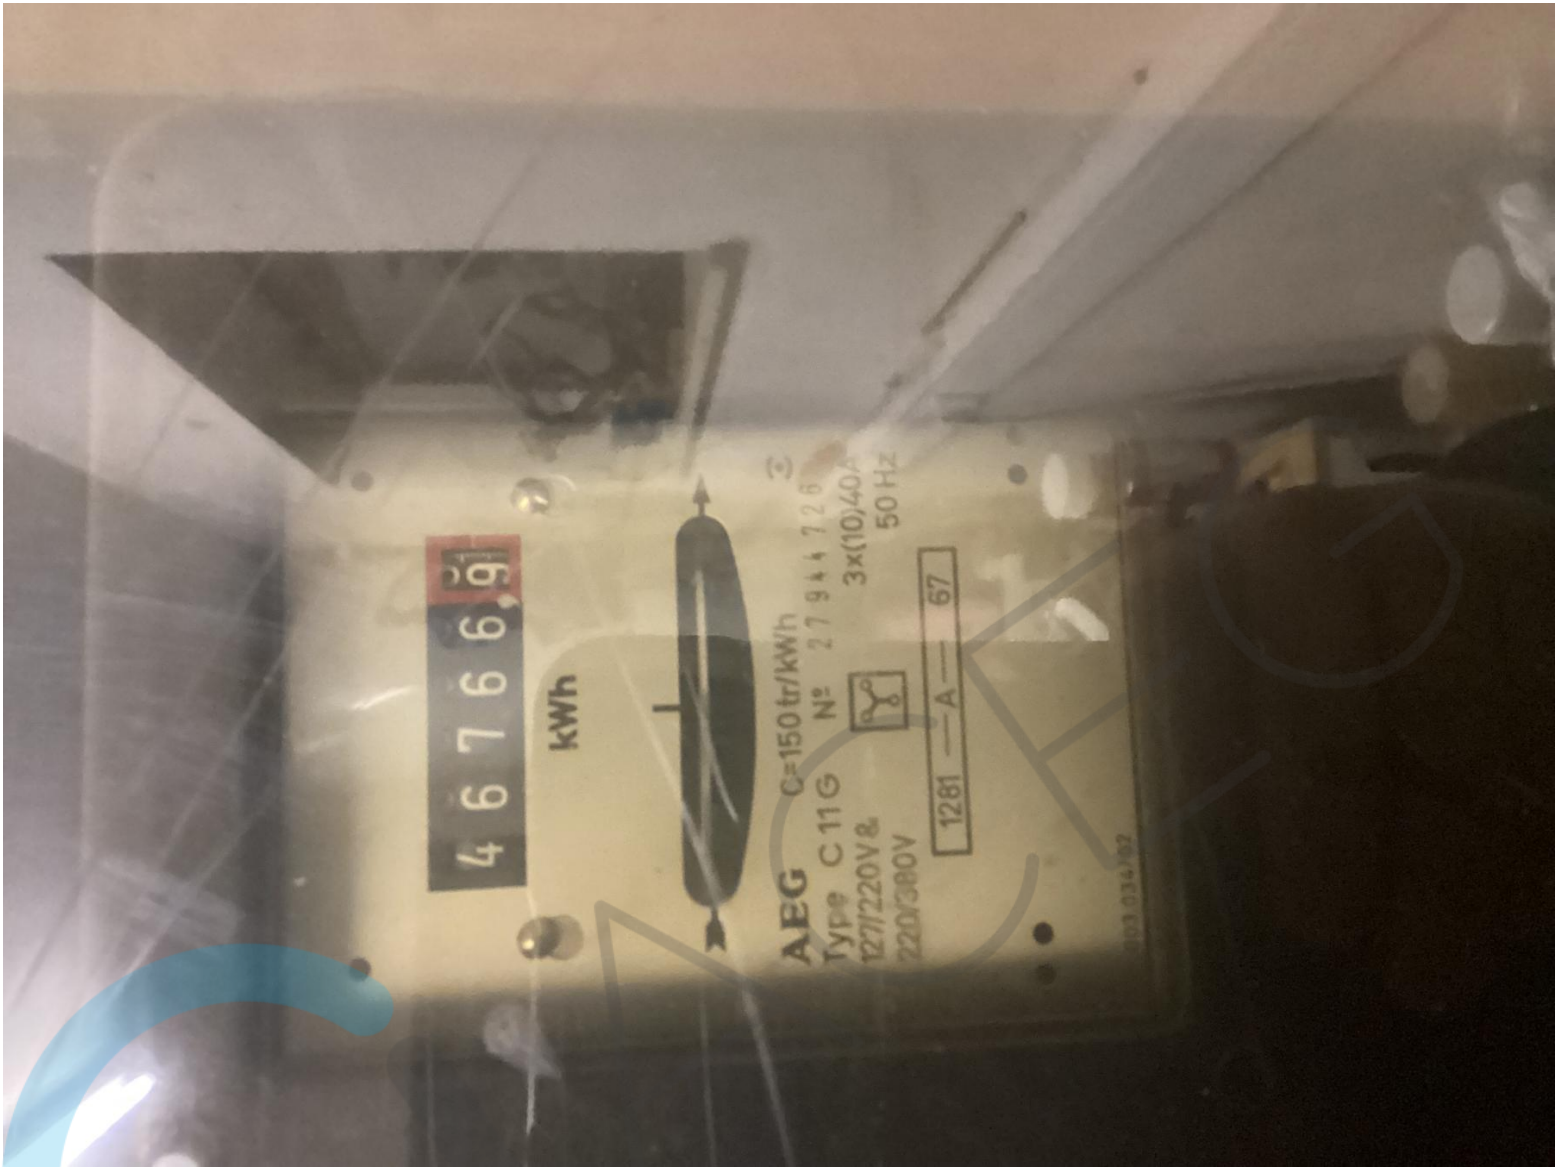
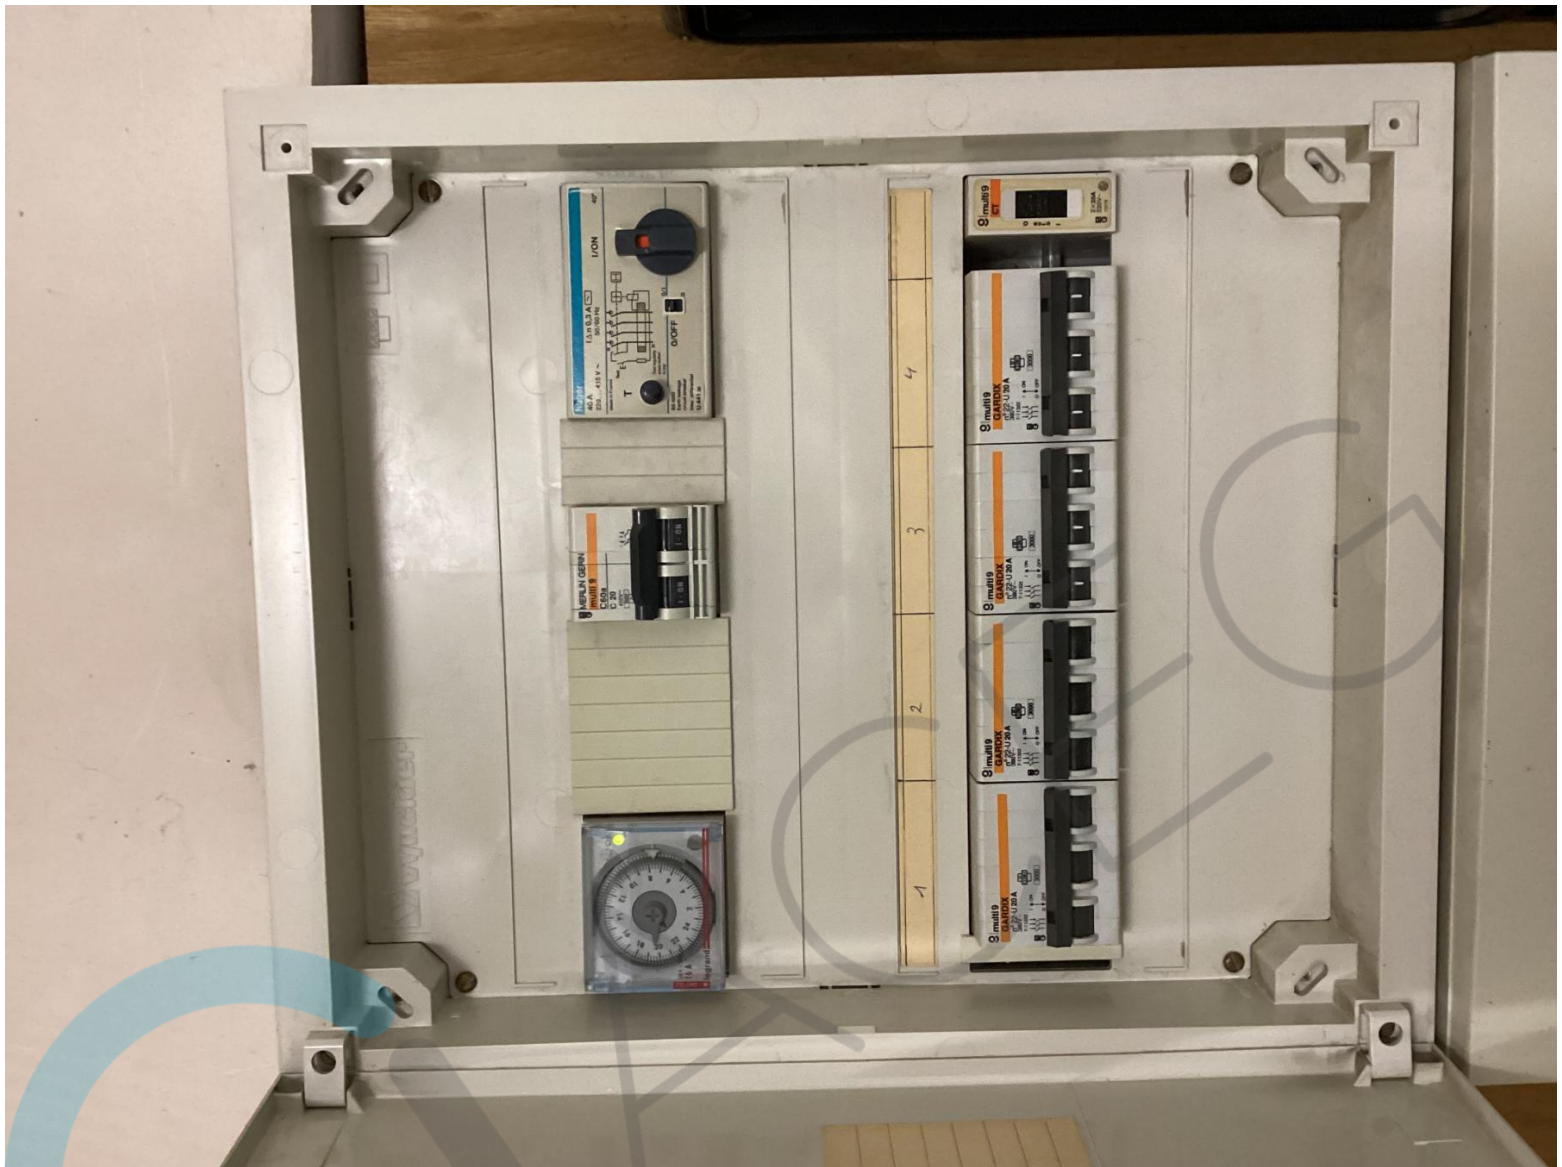
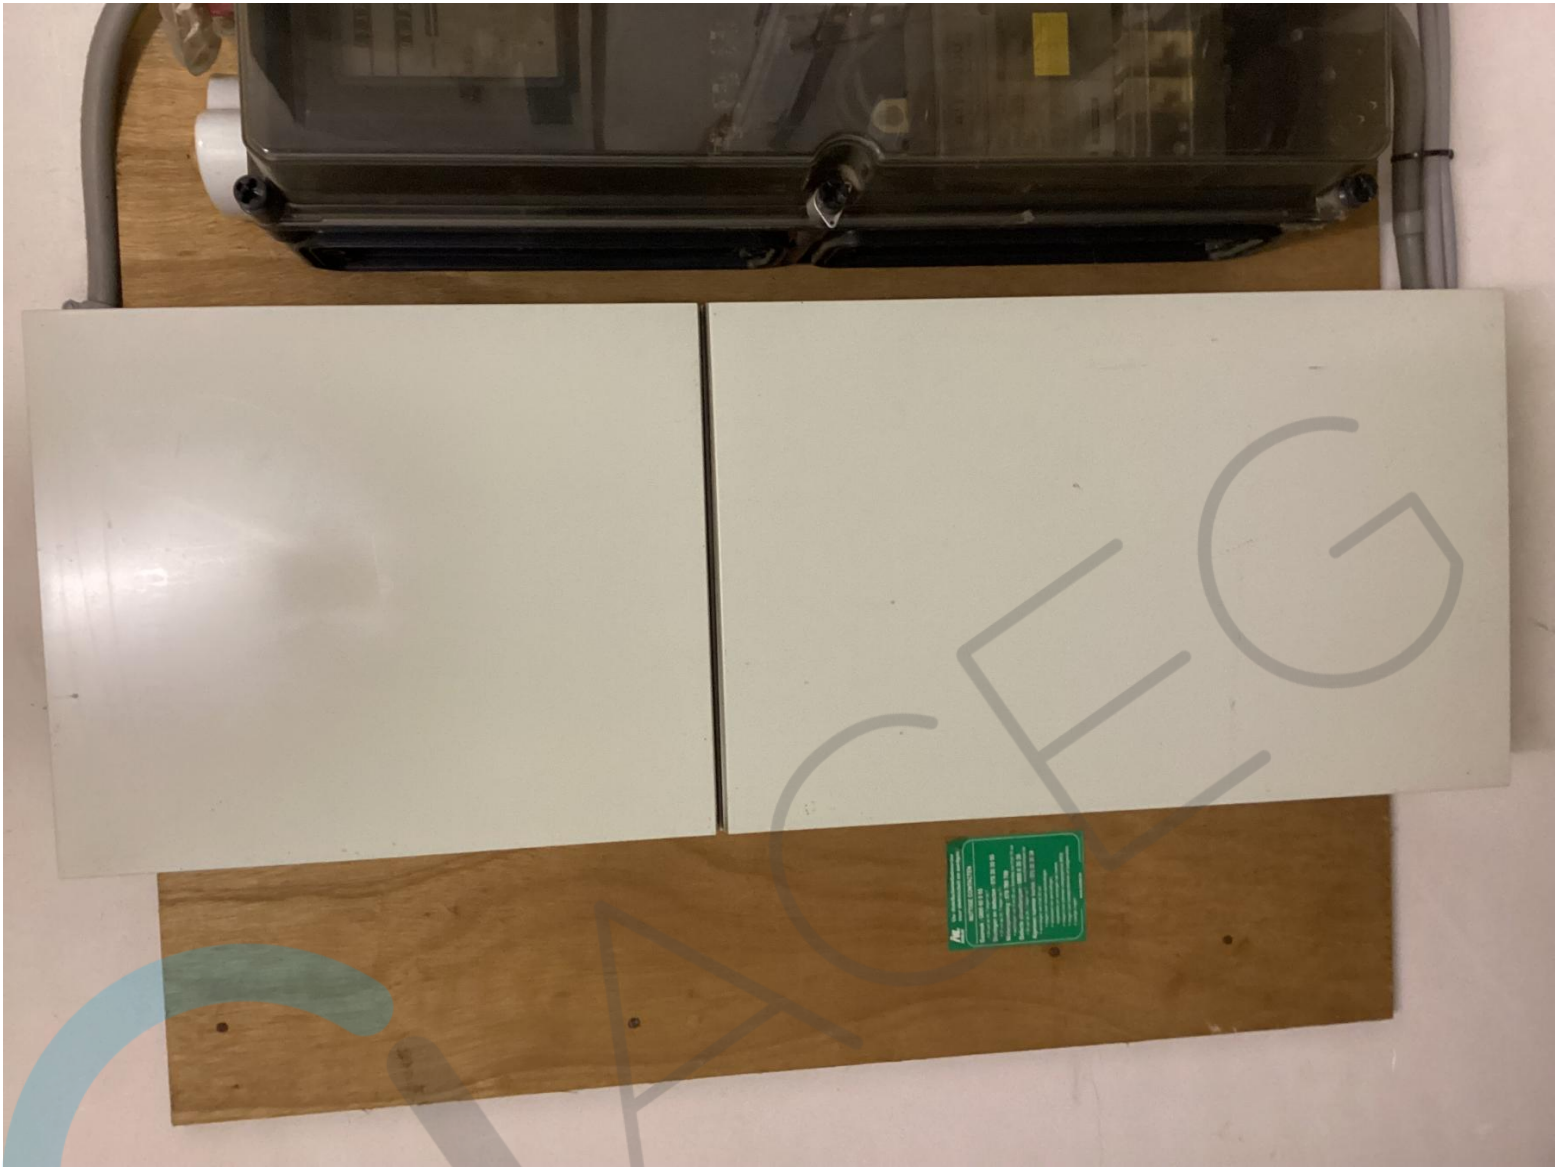
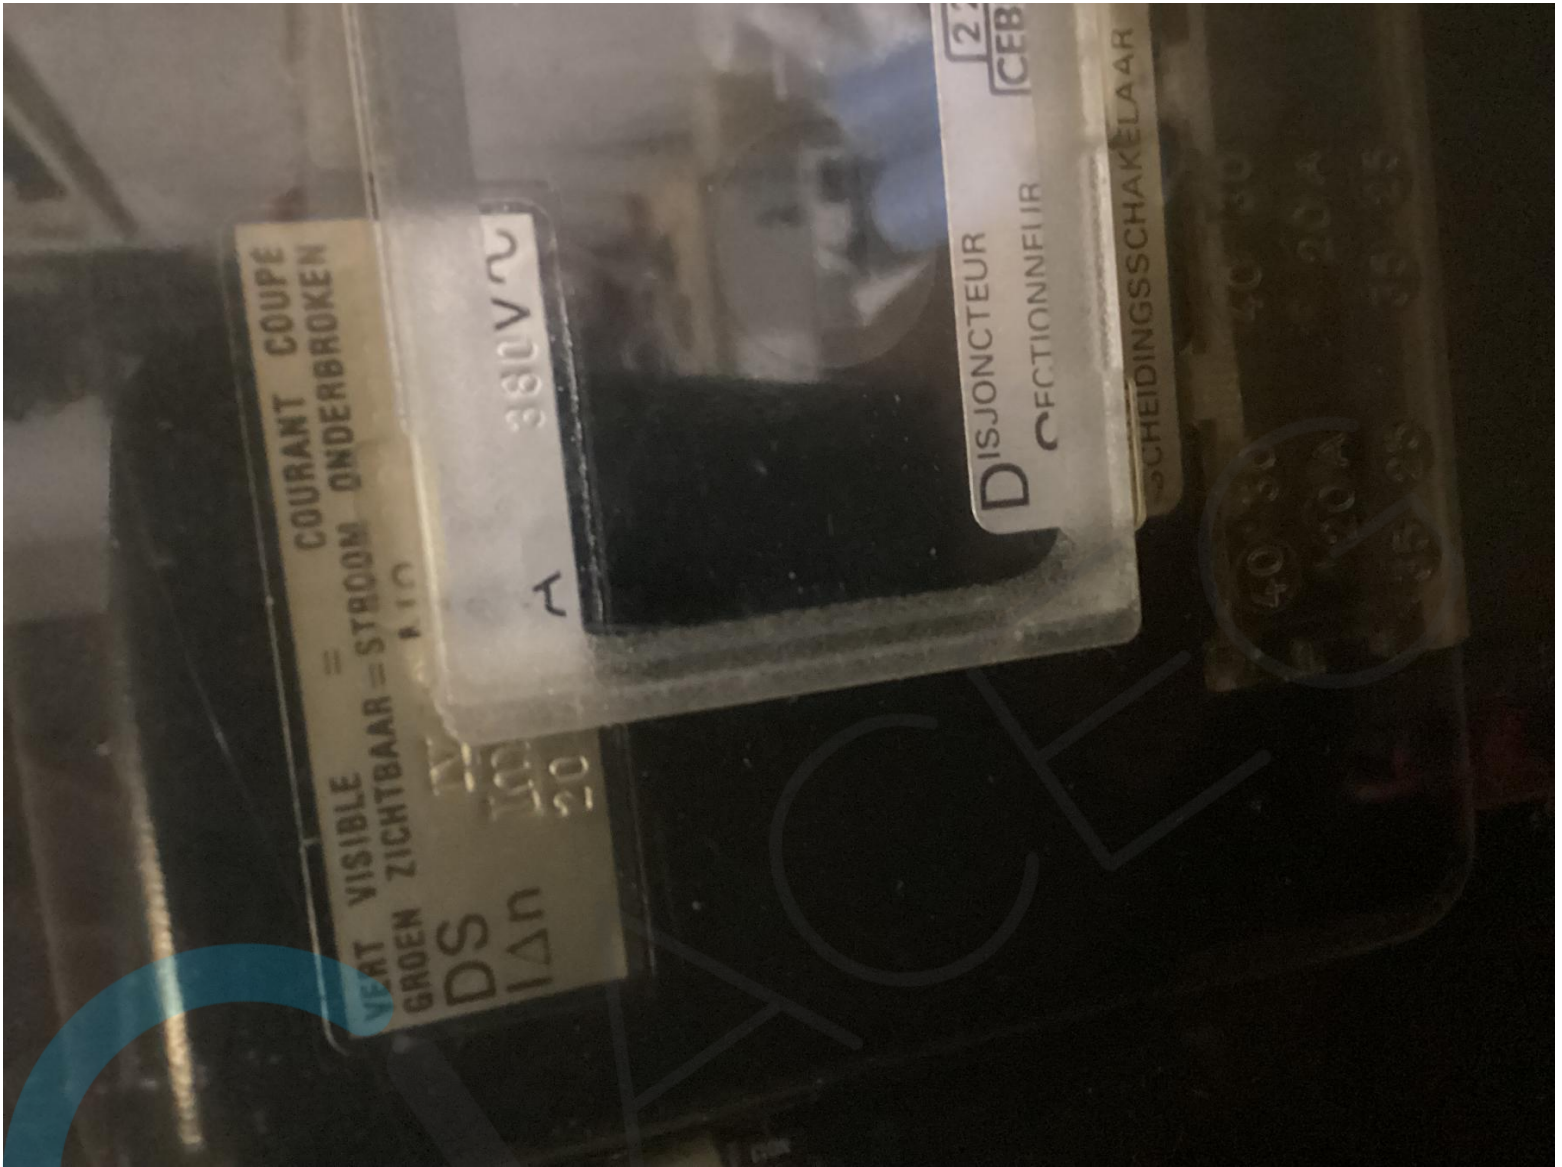
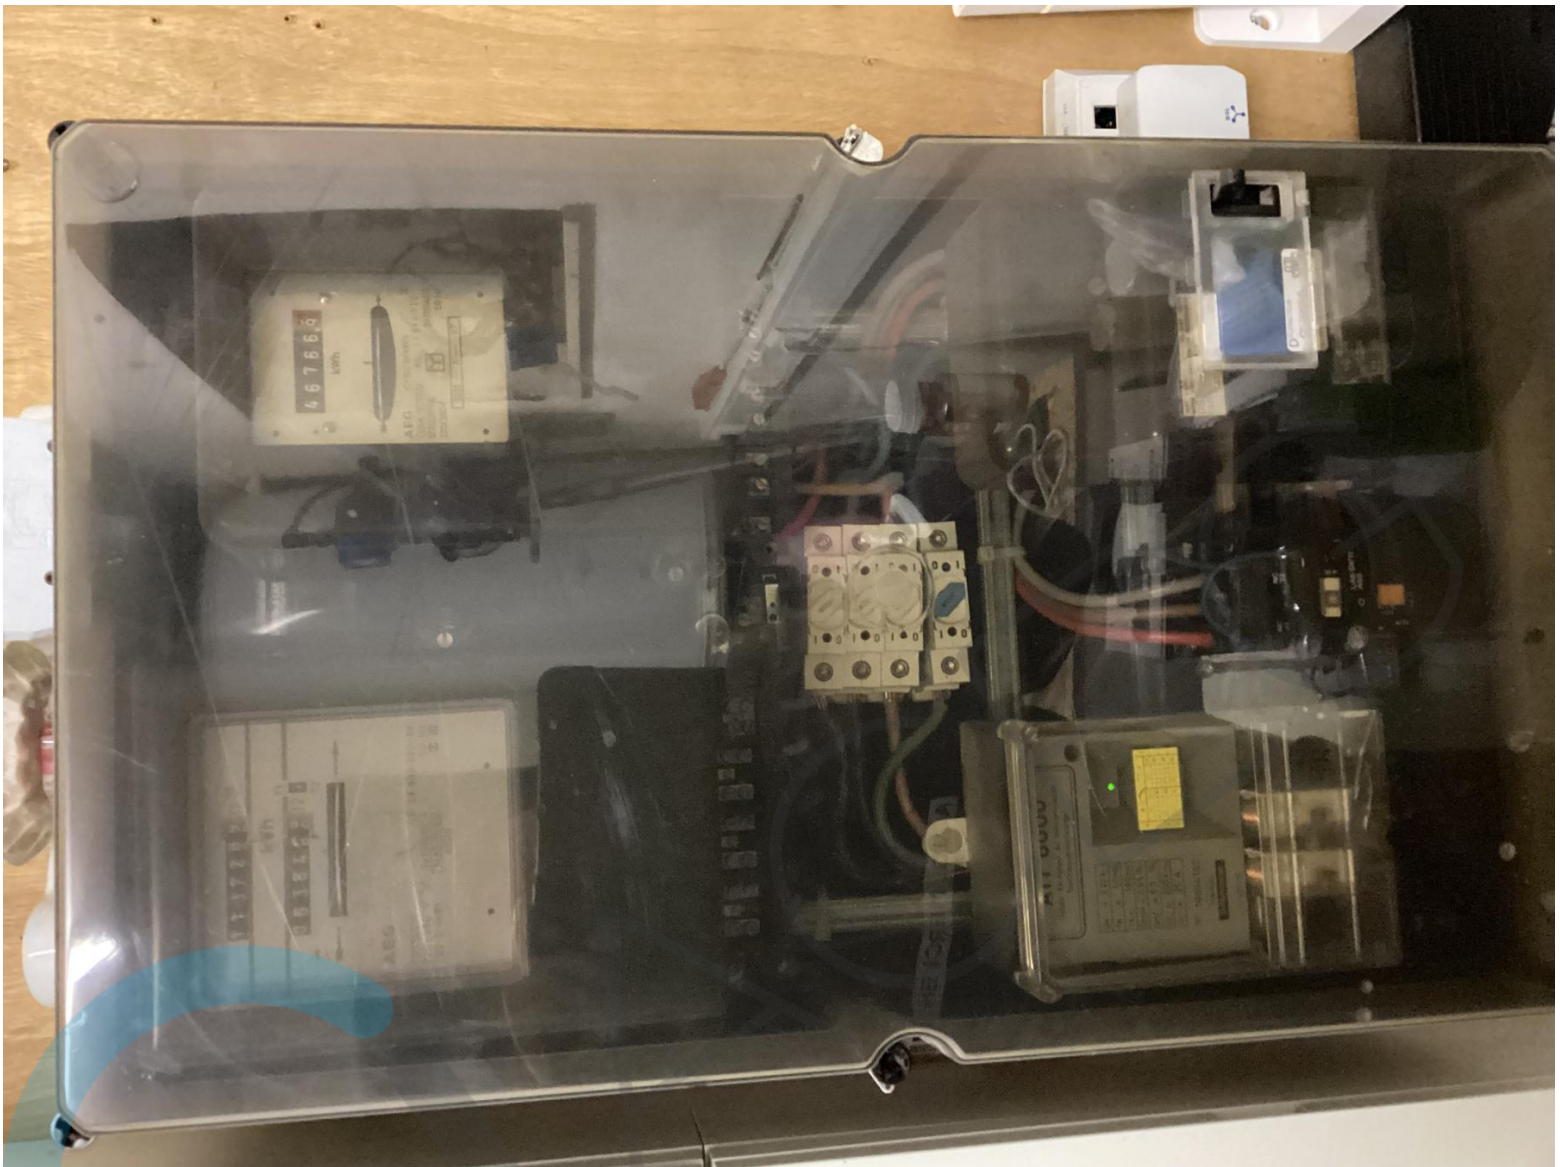
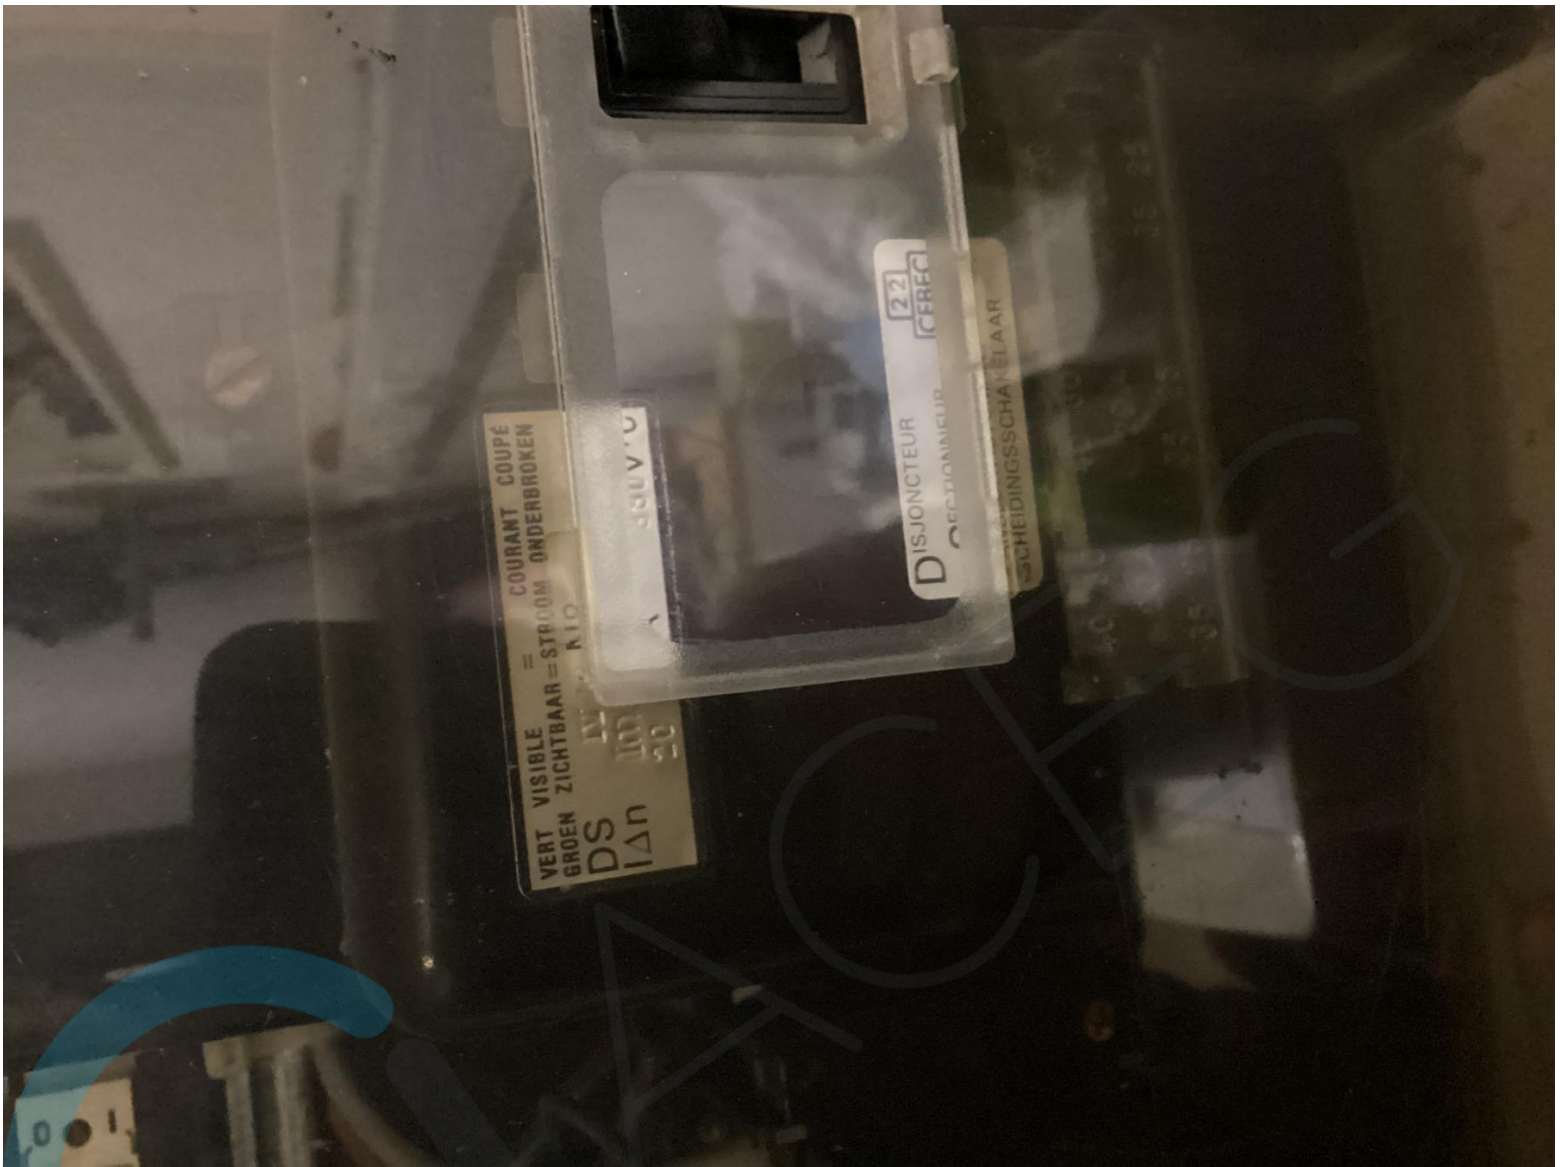
12.01 De waarde van de isolatieweerstand van één of meerdere stroombanen is kleiner dan 0,5M ohm Zie foto's (Boek 1 Onderafdeling 6.4.5.1.)

nota/note 18 De elektrische installatie is grondig na te zien en conform te maken volgens de voorschriften van het AREI boek 1.
