Asbestinventarisatetest

Berkenstraat 35, 2580 Putte

Attestnummer : 20240905-000319.000

Uitgegeven op : 05.09.2024

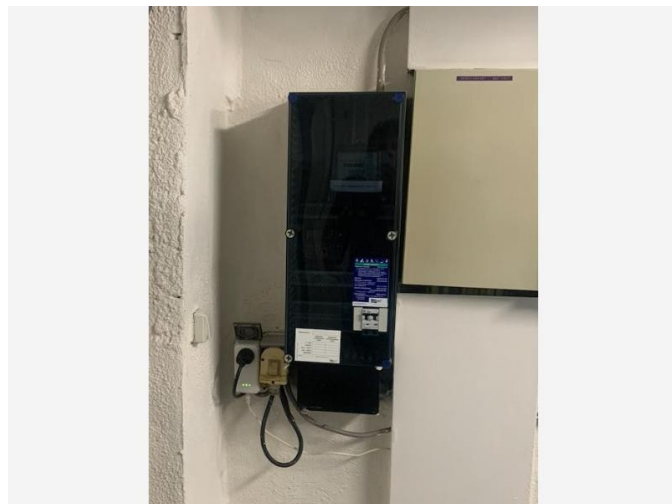
Het asbestmateriaal valt onder de mijlpaal van 2040.

Eindbeoordeling materiaalrisico	Zeer laag materiaalrisico en/of zeer lage kans op vezelvrijgave
---------------------------------	---

Gebondenheid	Categorie 1: hechtgebonden in oorsprong
Asbestsoort (vezeltype)	Crocidoliet aanwezig
Asbestconcentratie	Laag (< 50%)
Afschermingsgraad van het gehele materiaal	Stootvaste afscherming of omkasting
Toestand van het materiaal	Onbeschadigd, niet verweerd

Beschrijving	elektriciteitskast
Omgeving	Binnen
Primaire drager	Communicatie en elektrische infrastructuur en uitrusting
Asbestmateriaal	Plaat, paneel, tablet - Type Bakeliet
Bindmiddel van asbestmateriaal	Kunststof of -hars
Gebondenheid op basis van bindmiddel	Hecht
Hoeveelheid (oppervlakte - dikte - aantal)	<ul style="list-style-type: none">• 0,10 m² - 10,00 cm - 1 stuk
Totaal volume	0,01 m ³
Eenvoudig bereikbaar	Ja
Bevestigingswijze	<ul style="list-style-type: none">• Geklemd• Geschroefd
Identificatiemethode	Vaststelling zonder monsternamen
Destructieve handeling voor identificatie	Nee

- Zorg voor een veilig beheer. Vermijd het beschadigen van het asbestmateriaal. Controleer de toestand jaarlijks op wijzigingen.
- Zorg voor een veilig beheer en verwijder dit asbestmateriaal wanneer het bij werken eenvoudig bereikbaar wordt. Controleer de toestand jaarlijks op wijzigingen.

- Eenvoudige handelingen: mag via doe-het-zelf of door werknemer(s) met opleidingsattest eenvoudige handelingen
In principe gaat de elektriciteitsmaatschappij deze toepassing komen vervangen.
Zo niet, mag u deze toepassing zelf afzetten aan het recyclagepark, met de nodige veiligheidsmaatregelen.
