Keuringsverslag van een elektrische laagspanning- en zeer lage spanningsinstallatie

Datum keuring: 30/09/2024

Straatnaam Sint-Lambertuslaan
Huisnummer 110
Busnummer
Postcode 2812
Gemeente Mechelen
Land België

Controlebezoek van een huishoudelijke installatie volgens (KB 08/09/2019) - AREI Boek 1- 6.5. en 4.2.4.3.

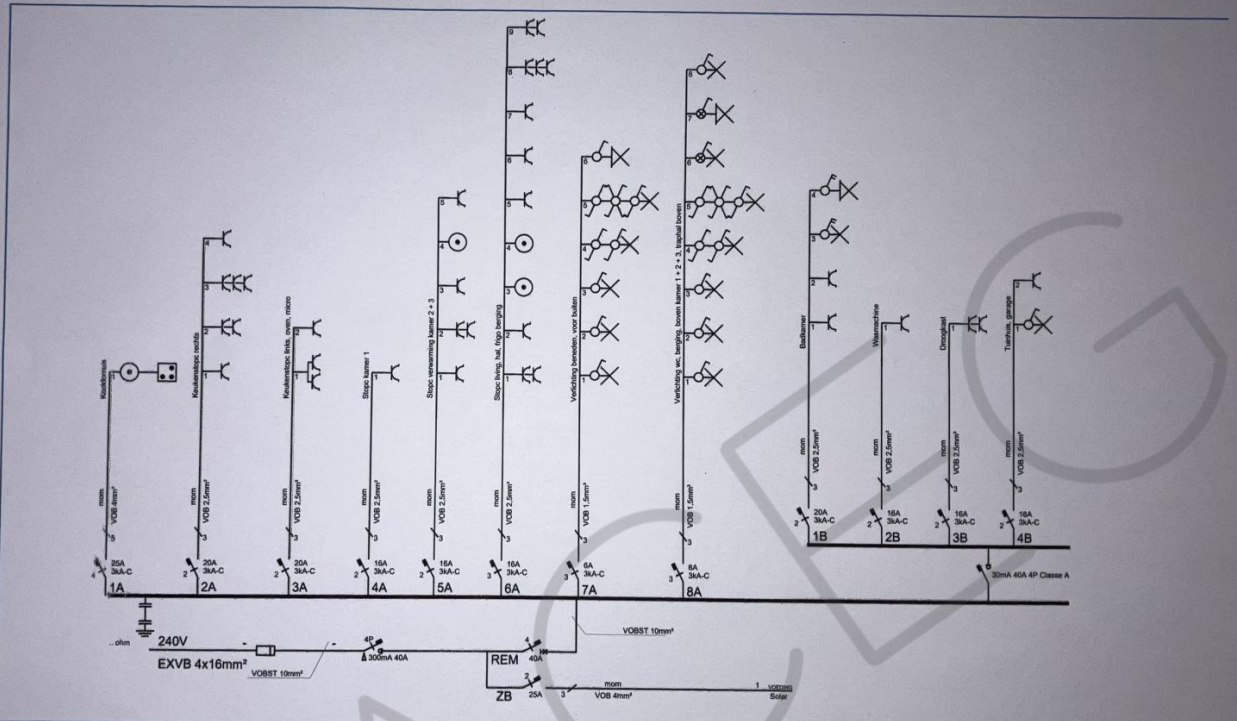
Afgev. erkend organisme .. / .. / 2023	Eigenaar Gaby Roosenburg Sint-Lambertuslaan 110 2812 Muizen	Verantw. uitvoering 05/09/2023	
Eendraadschema

11.03 Schema(s) stemt (stemmen) niet overeen met de werkelijkheid. (Boek 1 Afdeling 2.12 - 2.13 en 3.1.2 en 9.1.2)
