Asbestinventarisatetest

Doornlaarstraat 59, 2820 Bonheiden

Attestnummer : 20241005-000053.000

Uitgegeven op : 05.10.2024

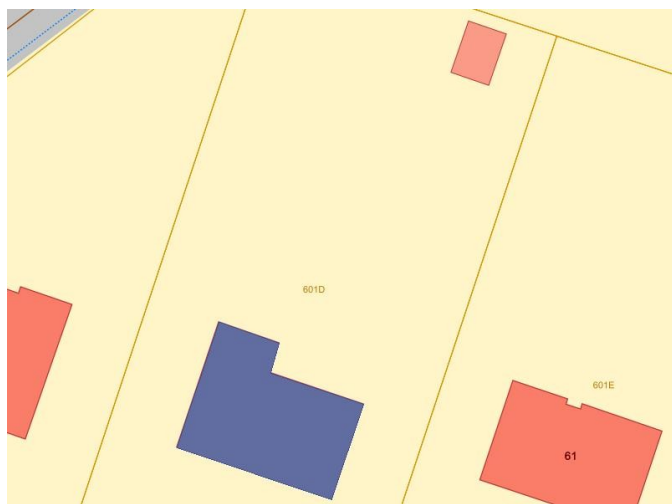
Zone 1: Hoofdgebouw

- 0 Asbestmaterialen
- 0 Beperkingen
- 0 Uitsluitingen
- 0 Roerende goederen
- 0 Puin, steenslag, (water)bodem
- 0 Adviezen
- 2 Geen asbest**

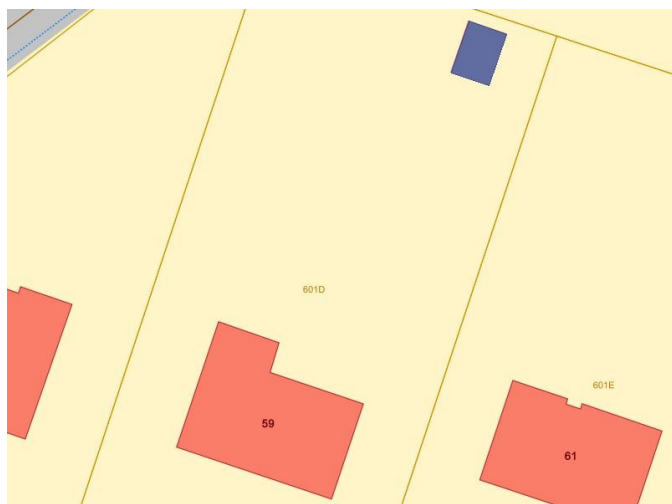
Zone 2: Tuinhuis

- 0 Asbestmaterialen
- 0 Beperkingen
- 0 Uitsluitingen
- 0 Roerende goederen
- 0 Puin, steenslag, (water)bodem
- 0 Adviezen
- 0 Geen asbest
