Asbestinventarisatetest

Kerkhofstraat 41, 2845 Niel

Attestnummer : 20241029-000275.000

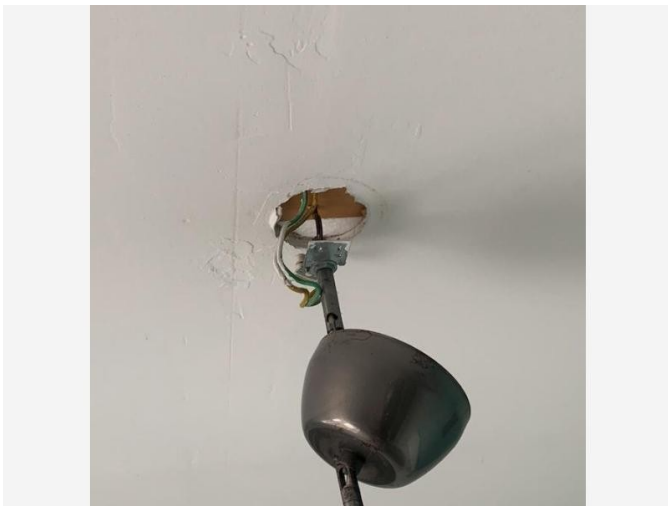
Vrije foto

vals plafond, wat hierachter is, is niet inspecteerbaar (niet-destructief onderzoek).

Wel heb ik enige isomo/hout waargenomen.

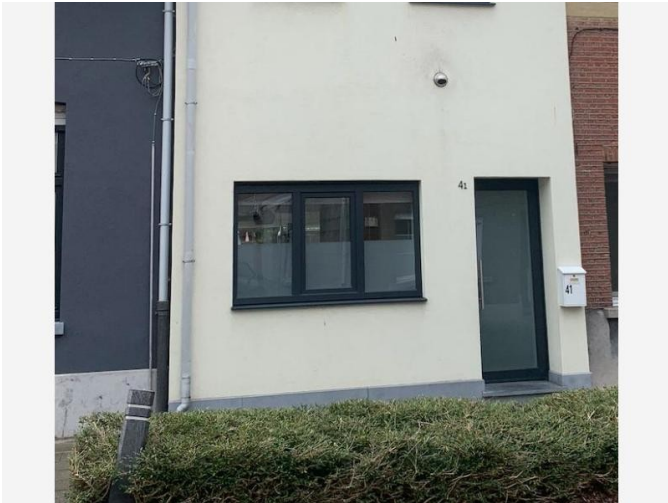
Fiche 6: crepi

Geen asbest

#	Type	Referentie	Resultaat
6.1	Mengmonster	M03	Geen asbest

Beschrijving	crepi
Omgeving	Buiten
Primaire drager	Wand buitenschil
Bindmiddel van materiaal	Gips - kalk
Gebondenheid op basis van bindmiddel	Niet-hechtgebonden
Hoeveelheid (oppervlakte - dikte - aantal)	• 80,00 m ² - 2,00 cm - 1 stuk
Totaal volume	1,60 m ³
Identificatiemethode	Vaststelling met monstername
Destructieve handeling voor identificatie	Nee

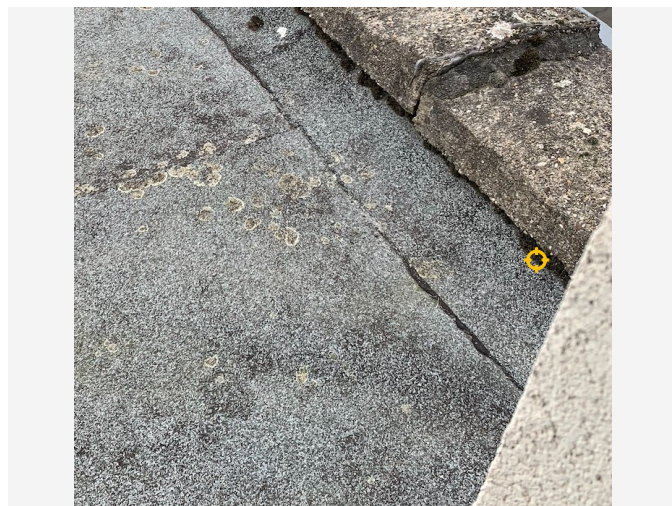
Fiche 7: roofing

Geen asbest

#	Type	Referentie	Resultaat
7.1	Puntmonster	M02	Geen asbest

Beschrijving	roofing
Omgeving	Buiten
Primaire drager	Plat dak
Bindmiddel van materiaal	Bitumen (roofing, teer, asfalt)
Gebondenheid op basis van bindmiddel	Hecht
Hoeveelheid (oppervlakte - aantal)	• 10,00 m ² - 1 stuk
Totale oppervlakte	10,00 m ²
Identificatiemethode	Vaststelling met monstername
Destructieve handeling voor identificatie	Nee
