Asbestinventarisatetest

Hondsbossen 15, 2860 Sint-Katelijne-Waver

Attestnummer : 20241025-000393.000

Asbestveilig (maar niet asbestvrij)

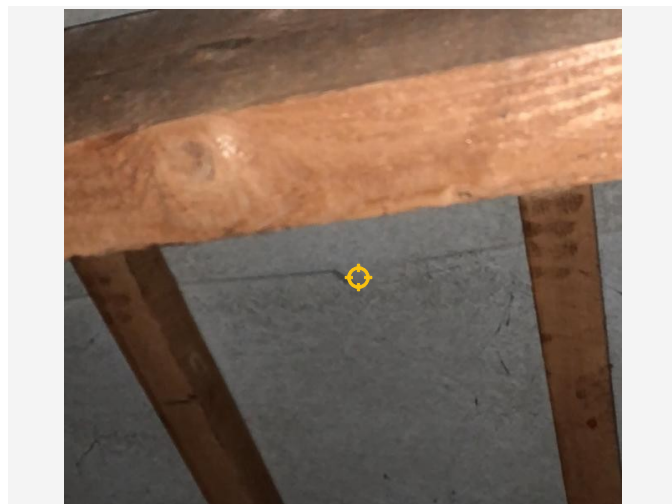
Overzichtsfoto

Detailfoto

Eindbeoordeling materiaalrisico	Laag materiaalrisico en/of verlaagde kans op vezelvrijgave
---------------------------------	------------------------------------------------------------

Gebondenheid	Categorie 1: hechtgebonden in oorsprong
Asbestsoort (vezeltype)	Amfibool aanwezig, uitgezonderd crocidoliet
Asbestconcentratie	Laag (< 50%)
Afschermingsgraad van het gehele materiaal	Geheel of deels (ook) vrij aan de binnenlucht
Toestand van het materiaal	Licht beschadigd, licht verweerd. Intact calciumsilicaatmateriaal of categorie III 'gebondenheid'

#	Type	Referentie	Resultaat
1.1	Puntmonster	M03	Chrysotiel, Amosiet

Beschrijving	onderdakplaten
Omgeving	Binnen
Primaire drager	Schuin dak
Asbestmateriaal	Plaat, paneel, tablet - Type Menuiserite
Bindmiddel van asbestmateriaal	Cement
Gebondenheid op basis van bindmiddel	Hecht
Hoeveelheid (oppervlakte - dikte - aantal)	<ul style="list-style-type: none">• 100,00 m² - 0,50 cm - 1 stuk
Totaal volume	0,50 m ³
Eenvoudig bereikbaar	Ja
Bevestigingswijze	<ul style="list-style-type: none">• Geklemd• Genageld, geniet
Identificatiemethode	Vaststelling met monstername
Destructieve handeling voor identificatie	Nee

Het asbestmateriaal valt onder de mijlpaal van 2040.

Zorgvuldig beheren

- Zorg voor een veilig beheer. Vermijd het beschadigen van het asbestmateriaal. Controleer de toestand jaarlijks op wijzigingen.
- Zorg voor een veilig beheer en verwijder dit asbestmateriaal wanneer het bij werken eenvoudig bereikbaar wordt. Controleer de toestand jaarlijks op wijzigingen.

- Eenvoudige handelingen: mag via doe-het-zelf of door werknemer(s) met opleidingsattest eenvoudige handelingen
Gelet op de grootte van de platen, is het niet aangeraden om dat zelf weg te halen, want kans op breken is groot. Best door een werknemer met opleidingsattest eenvoudige handelingen.

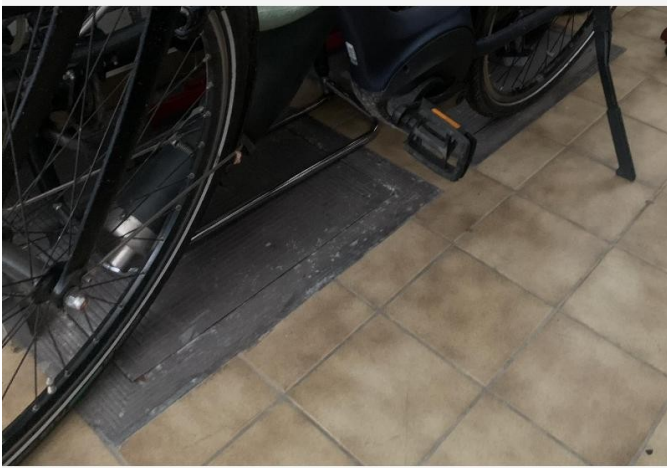
Situeringfoto

Permanente beperking

Reden: Het onderzoek kan niet uitgevoerd worden binnen de bepalingen van de Welzijnswet

Uitleg van de asbestdeskundige: hoogte lager dan 1,50m

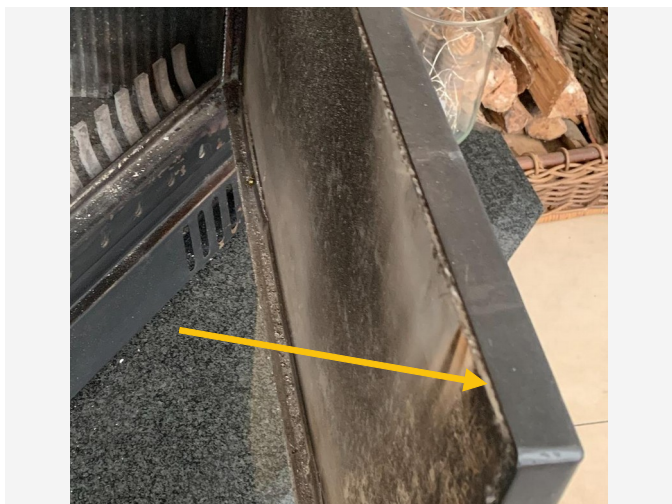
Vrije foto

blinkend, niet-asbestverdacht.

Identificatiemethode	Vaststelling & expertise (niet-asbestverdacht)
Primaire drager	Ruimteverwarming
(Asbest)materiaal	Koord, lint, band, strip

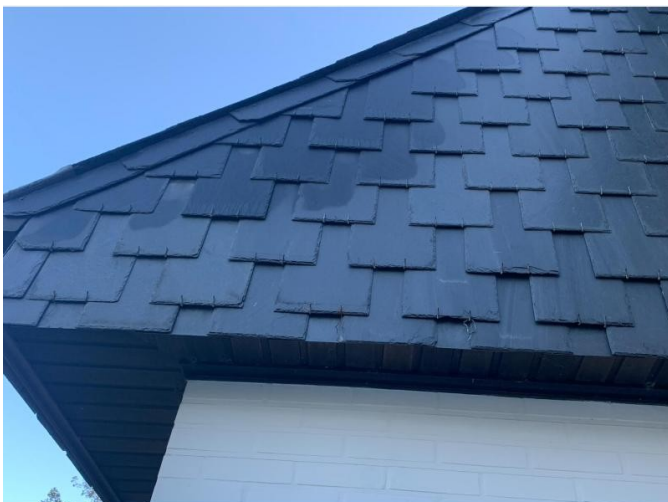
Vrije foto

natuurleien.

Identificatiemethode	Vaststelling & expertise (niet-asbestverdacht)
Primaire drager	Schuin dak
(Asbest)materiaal	Dak- en gevelbekleding - Lei, shingle

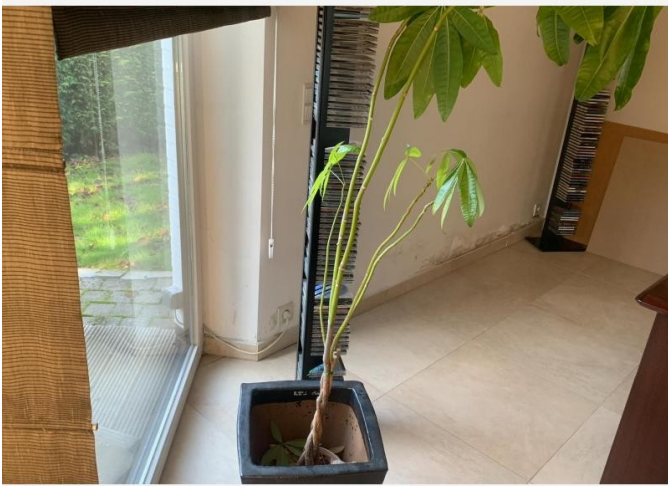
Fiche 5: pleister muur

Geen asbest

#	Type	Referentie	Resultaat
5.1	Mengmonster	M01	Geen asbest

Beschrijving	pleister muur
Omgeving	Binnen
Primaire drager	Binnenwand
Bindmiddel van materiaal	Gips - kalk
Gebondenheid op basis van bindmiddel	Niet-hechtgebonden
Hoeveelheid (oppervlakte - dikte - aantal)	• 1.000,00 m ² - 2,00 cm - 1 stuk
Totaal volume	20,00 m ³
Identificatiemethode	Vaststelling met monsternamen
Destructieve handeling voor identificatie	Nee
