## Keuringsverslag van een elektrische laagspanning- en zeer lage spanningsinstallatie

### Plaats van het onderzoek

Straatnaam	Mechelbaan
Huisnummer	195
Busnummer	
Postcode	2580
Gemeente	PUTTE
Land	België

Controlebezoek van een huishoudelijke installatie volgens (KB 08/09/2019) - AREI Boek 1- 6.5. en 4.2.4.3.

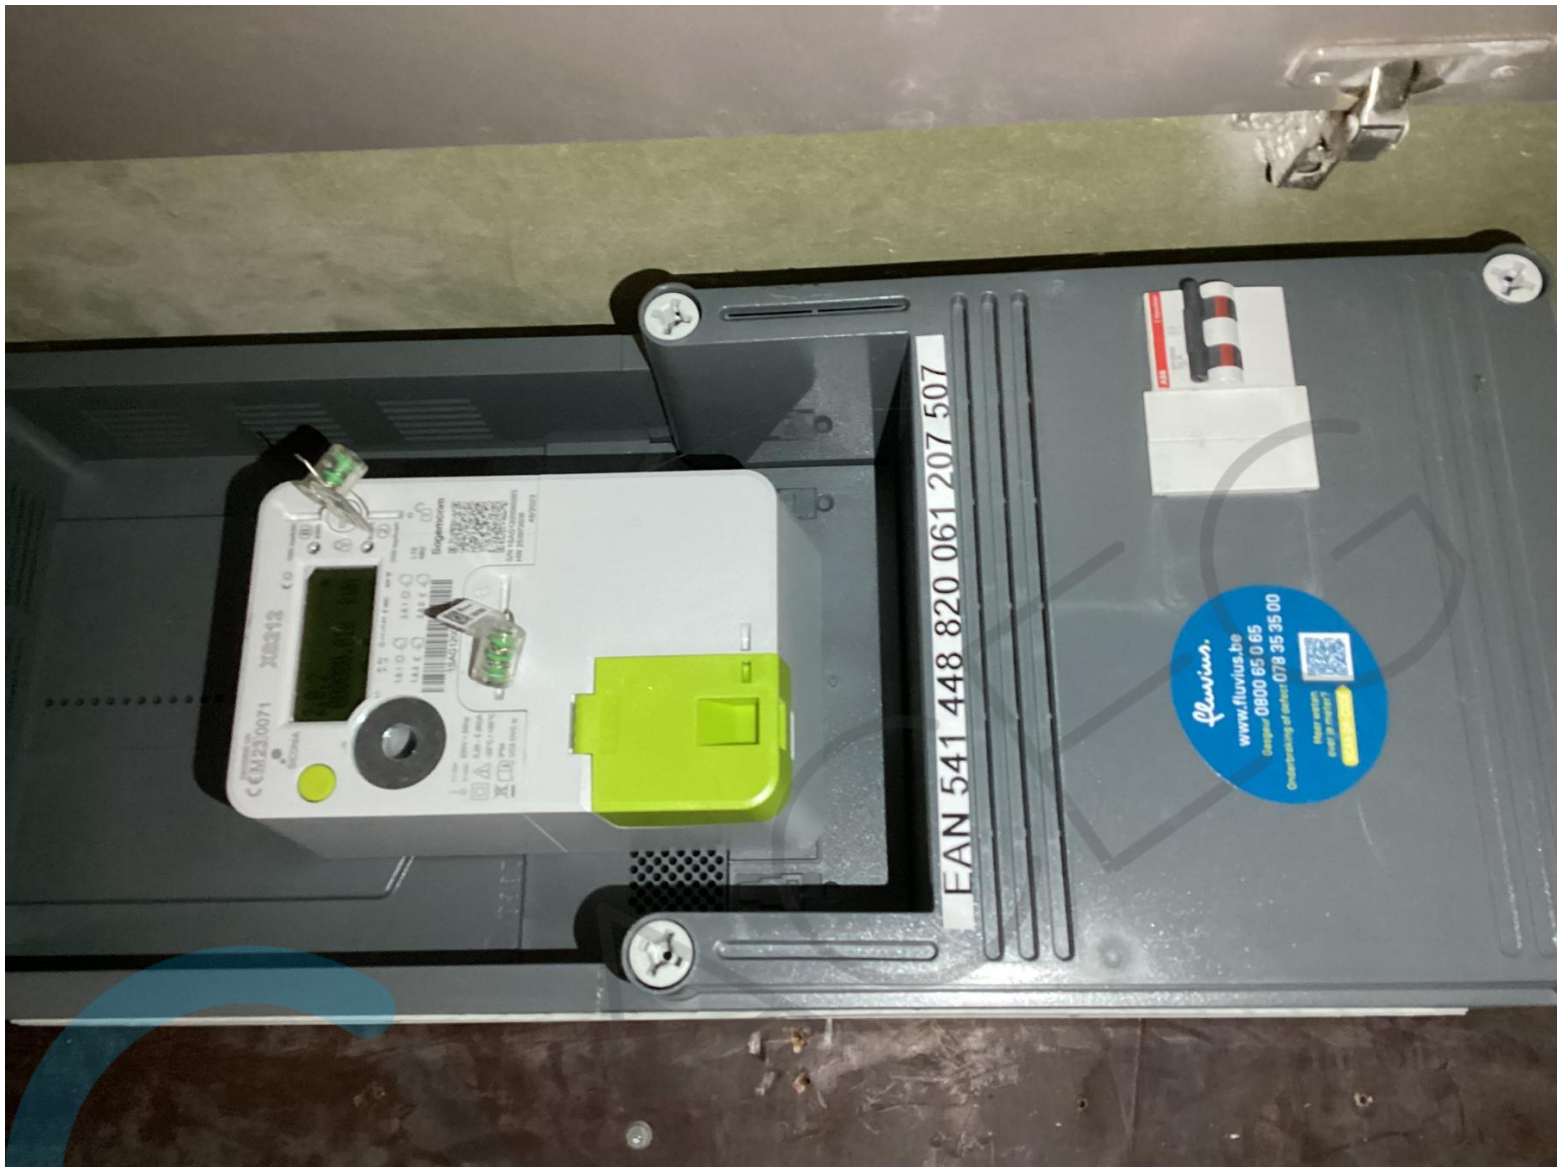
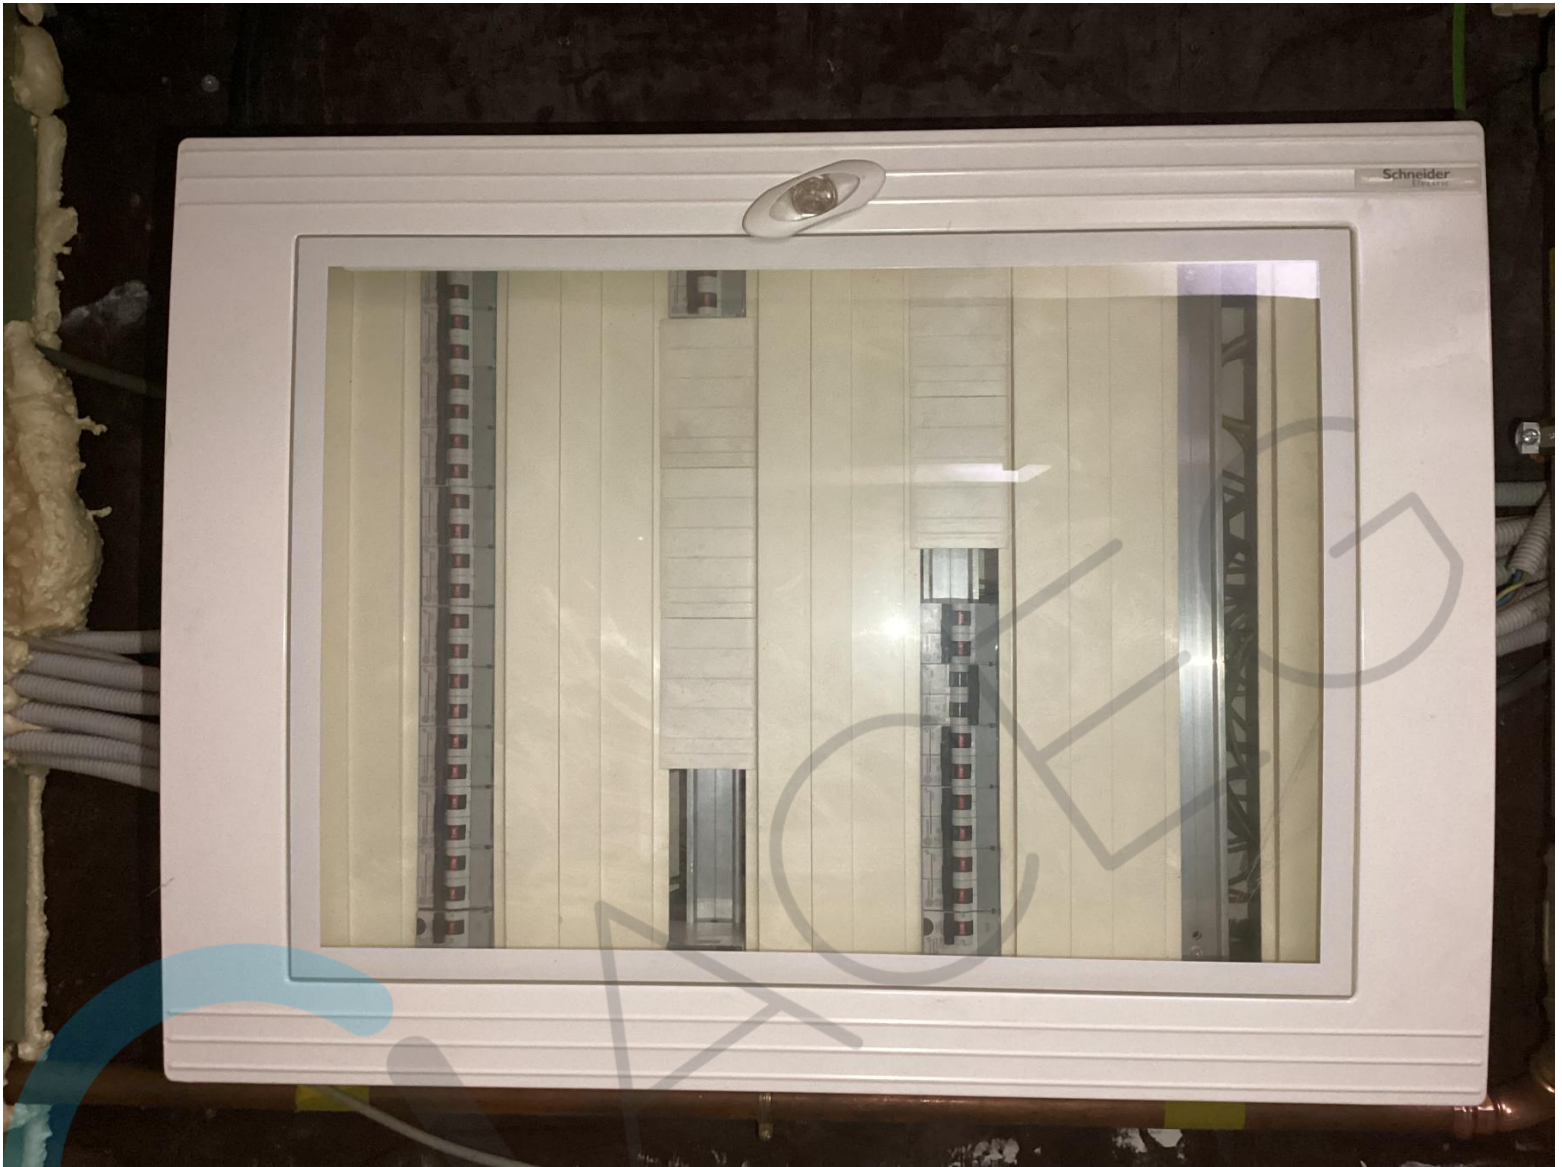
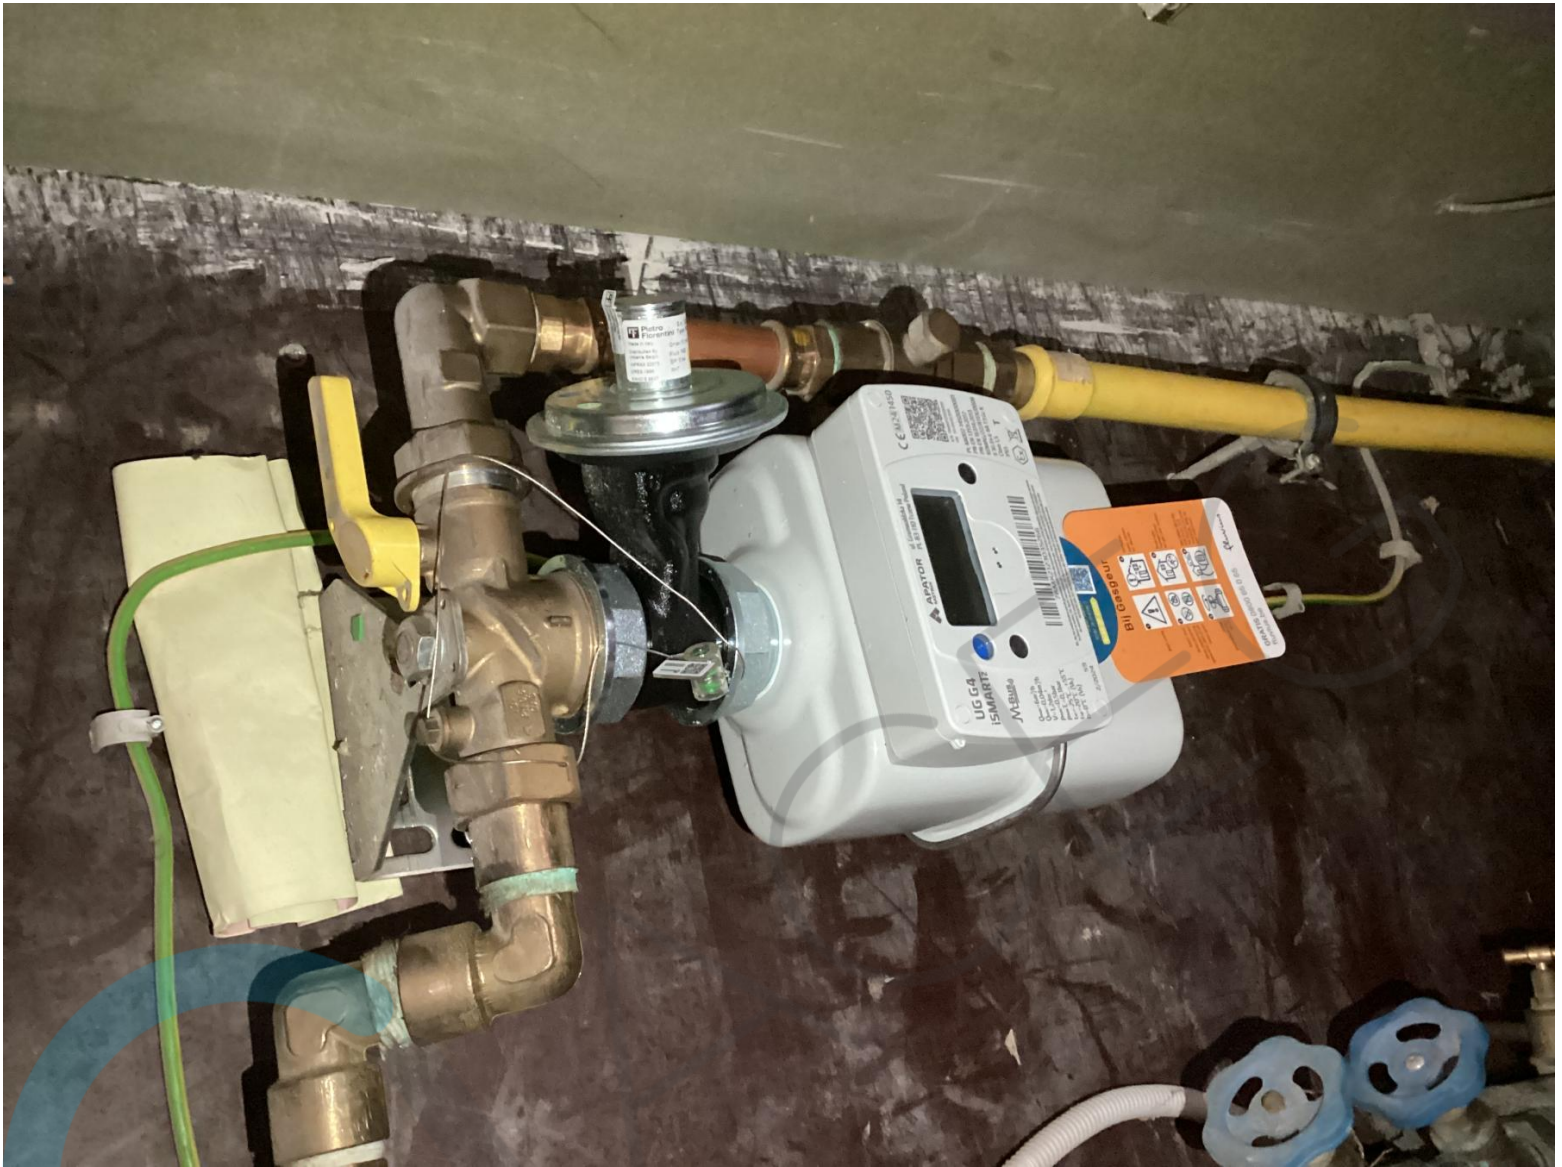
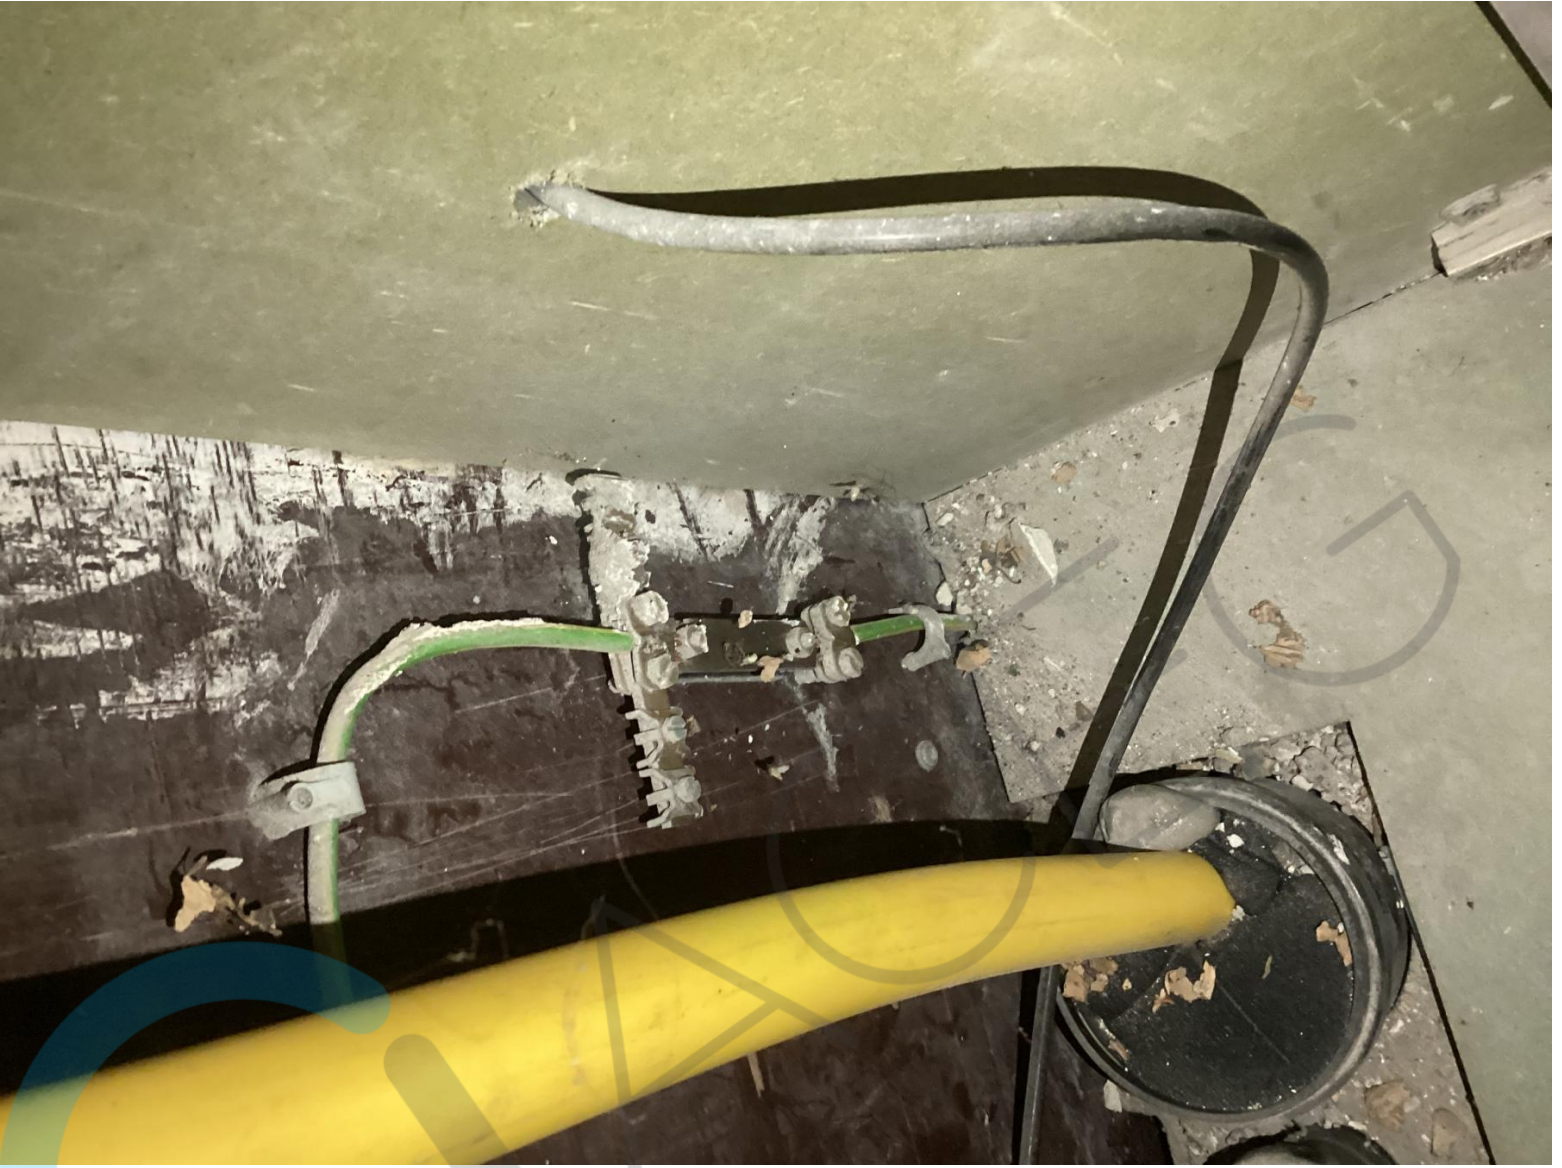
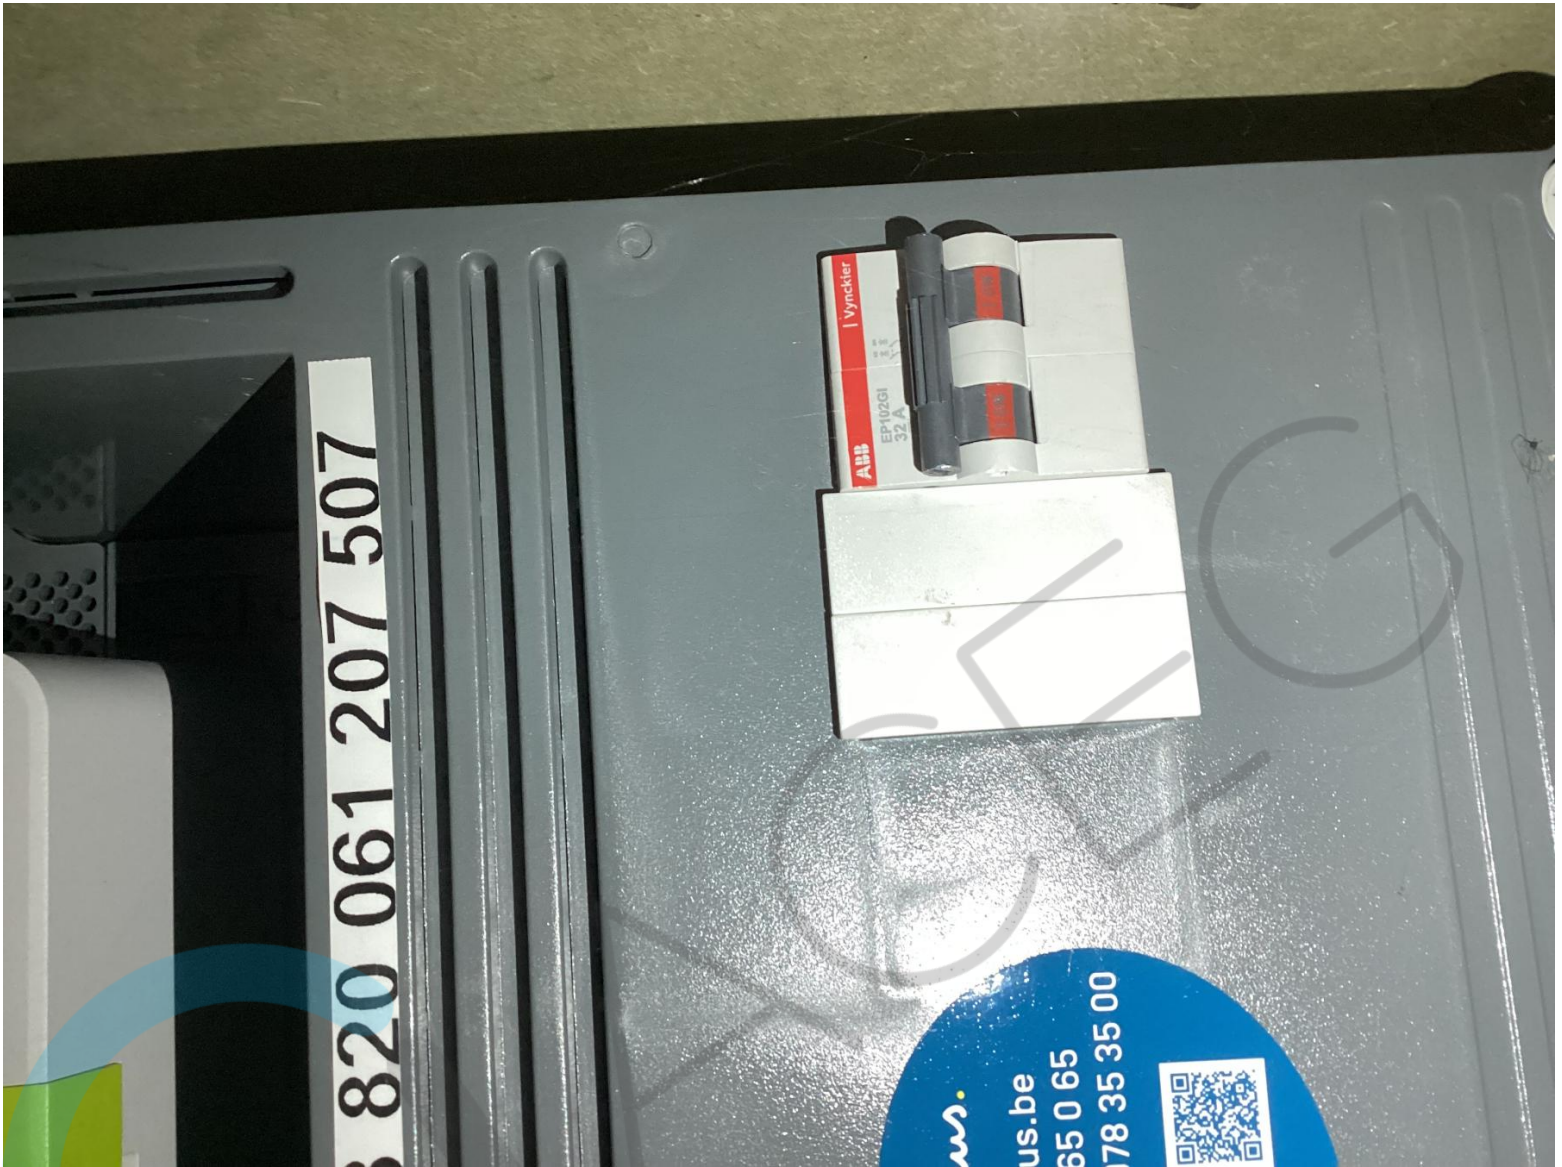
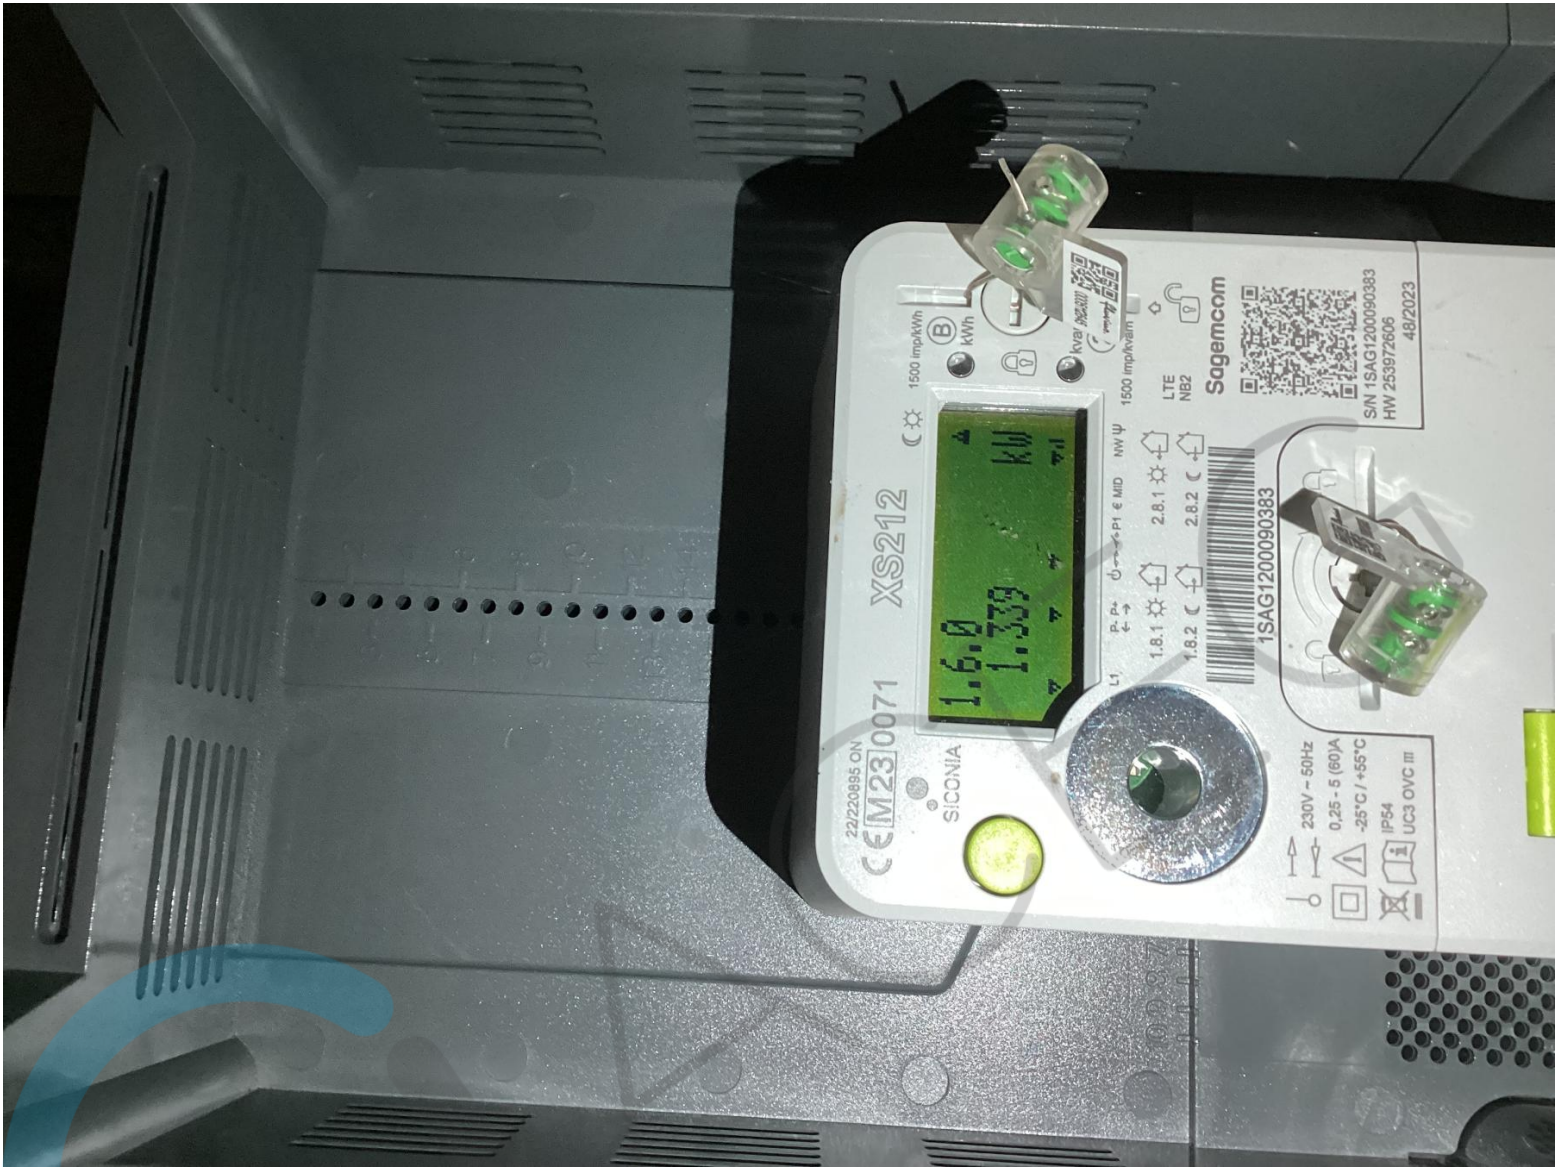
18.20 Geleiders die aangetast zijn door overbelasting/slecht contact, dient men te vervangen. (zie foto in bijlage)

nota/note 18 De elektrische installatie is grondig na te zien en conform te maken volgens de voorschriften van het AREI boek 1.
