# Asbestinventarisatetest

De Preterij 2, 2580 Putte

Attestnummer : 20241119-000311.000

Uitgegeven op : 19.11.2024

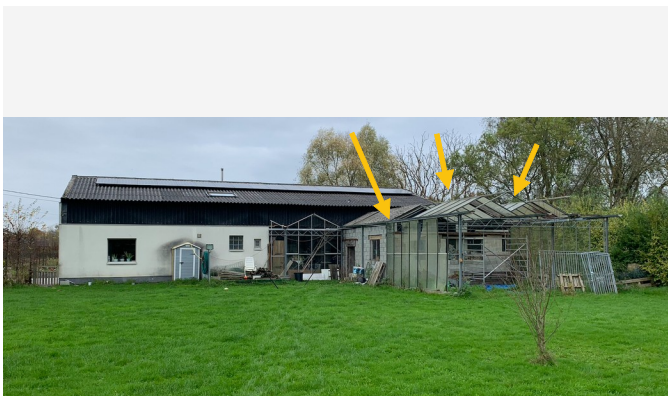
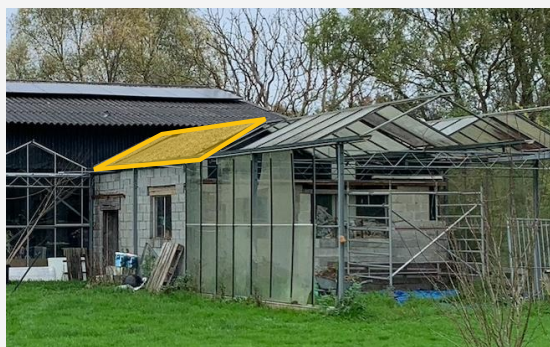
Overzichtsfoto

Detailfoto

Eindbeoordeling materiaalrisico	Hoog materiaalrisico en/of hoge kans op vezelvrijgave
---------------------------------	---

Gebondenheid	Categorie 1: hechtgebonden in oorsprong
Asbestsoort (vezeltype)	Crocidoliet aanwezig
Asbestconcentratie	Laag (< 50%)
Afschermingsgraad van het gehele materiaal	Geheel of deels (ook) vrij aan de binnenlucht
Toestand van het materiaal	Matig beschadigd, matig verweerd

<b>Beschrijving</b>	golfplaten serre en bijgebouw
<b>Omgeving</b>	Grenst aan binnen- en buitenlucht
<b>Primaire drager</b>	Schuin dak
<b>Asbestmateriaal</b>	Dak- en gevelbekleding - Golfplaat
<b>Bindmiddel van asbestmateriaal</b>	Cement
<b>Gebondenheid op basis van bindmiddel</b>	Hecht
<b>Hoeveelheid (oppervlakte - aantal)</b>	<ul style="list-style-type: none"><li>• 40,00 m<sup>2</sup> - 1 stuk</li><li>• 15,00 m<sup>2</sup> - 1 stuk</li></ul>
<b>Totale oppervlakte</b>	55,00 m <sup>2</sup>
<b>Eenvoudig bereikbaar</b>	Ja
<b>Bevestigingswijze</b>	<ul style="list-style-type: none"><li>• Geklemd</li><li>• Geschroefd</li></ul>
<b>Identificatiemethode</b>	Vaststelling zonder monsternamen
<b>Destructieve handeling voor identificatie</b>	Nee

Het asbestmateriaal valt onder de mijlpaal van 2034.

**Dringend verwijderen**

- Zorg voor een veilig beheer. Vermijd het beschadigen van het asbestmateriaal. Controleer de toestand jaarlijks op wijzigingen.
- Zorg voor een veilig beheer en verwijder dit asbestmateriaal wanneer het bij werken eenvoudig bereikbaar wordt. Controleer de toestand jaarlijks op wijzigingen.
- Verwijder dit asbestmateriaal zo snel mogelijk. Volg de toestand goed op.

- Eenvoudige handelingen: mag via doe-het-zelf of door werknemer(s) met opleidingsattest eenvoudige handelingen  
U mag deze toepassing zelf verwijderen, inachtneming van de nodige veiligheidsmaatregelen. Niet breken.

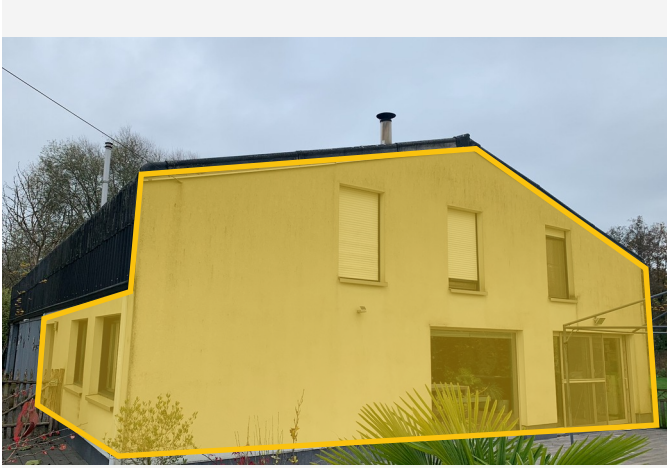
Vrije foto

facturen uit 2016.

Identificatiemethode	Bewijsdocument
Primaire drager	Wand buitenschil
(Asbest)materiaal	In-situ afwerkingslagen - Crepi
Bindmiddel	Gips - kalk
Gebondenheid bindmiddel	Niet-hechtgebonden

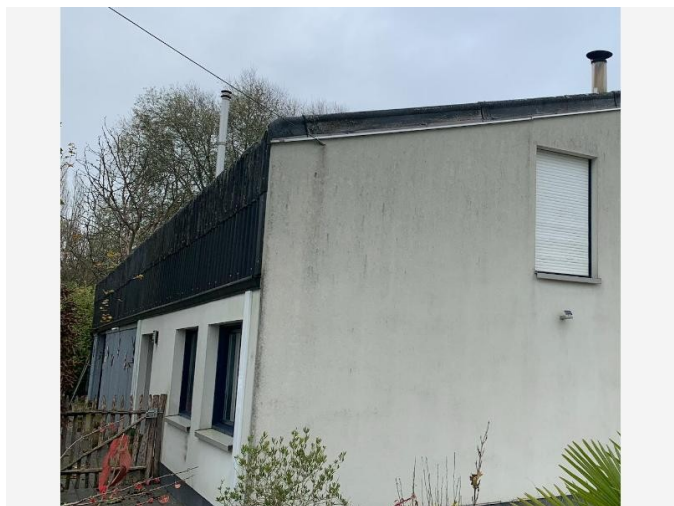
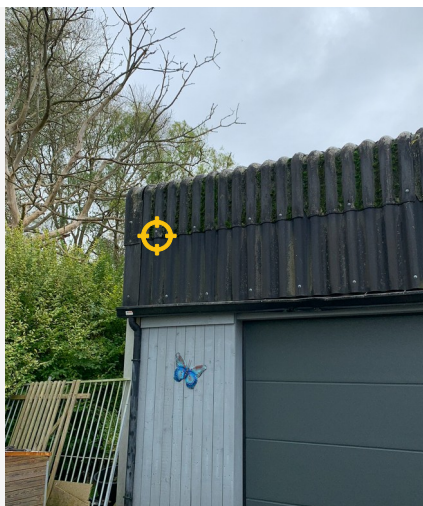
## Fiche 4: golfplaten hoofdgebouw

Overzichtsfoto

Detailfoto

Geen asbest

#	Type	Referentie	Resultaat
4.1	Puntmonster	M01	Geen asbest

Beschrijving	golfplaten hoofdgebouw
Omgeving	Grenst aan binnen- en buitenlucht
Primaire drager	Schuin dak
Bindmiddel van materiaal	Cement
Gebondenheid op basis van bindmiddel	Hecht
Hoeveelheid (oppervlakte - aantal)	• 200,00 m <sup>2</sup> - 1 stuk
Totale oppervlakte	200,00 m <sup>2</sup>
Identificatiemethode	Vaststelling met monsternamen
Destructieve handeling voor identificatie	Nee
