Keuringsverslag van een elektrische laagspanning- en zeer lage spanningsinstallatie

Straatnaam Augustijnenlei
Huisnummer 12
Busnummer
Postcode 2580
Gemeente Putte
Land België

Controlebezoek van een huishoudelijke installatie volgens (KB 08/09/2019) - AREI Boek 1- 6.5. en 4.2.4.3.

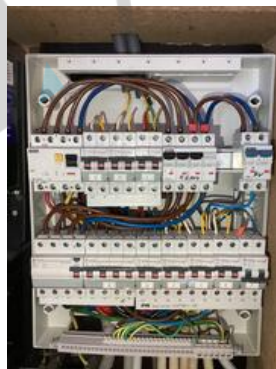
Afbeelding schakel- en verdeelbord:

Visueel nazicht (algemeen) NOK

Indirecte aanraking NOK

Equipotentiale verbindingen NOK

Continuïteit NOK

I1.03 Schema(s) stemt (stemmen) niet overeen met de werkelijkheid. (Boek 1 Afdeling 2.12 - 2.13 en 3.1.2 en 9.1.2)

I2.02 De continuïteit van equipotentiaal en/of beschermingsgeleiders zijn niet gewaarborgd. (Boek 1 Onderafdeling 5.3.5.3.G. en 5.4.3.5)

I2.04 De spreidingsweerstand is groter dan 30 ohm en kleiner dan 100 ohm, maar bijkomende voorwaarden inzake differentieelschakelaars zijn niet vervuld. Aarding bij voorkeur te realiseren kleiner dan 30 ohm. (Boek 1 Onderafdeling 4.2.3.2. en 5.4.2.1.)

I6.01 Een verzegelbare differentieelstroombeschermingsinrichting dient geplaatst te worden aan het begin van de installatie. (Boek 1 Onderafdeling 4.2.4.3.)

nota/note 18 De elektrische installatie is grondig na te zien en conform te maken volgens de voorschriften van het AREI boek 1.
