Asbestinventarisatetest

Laagveld 6, 2580 Putte

Attestnummer : 20230814-000128.000

Uitgegeven op : 14.08.2023

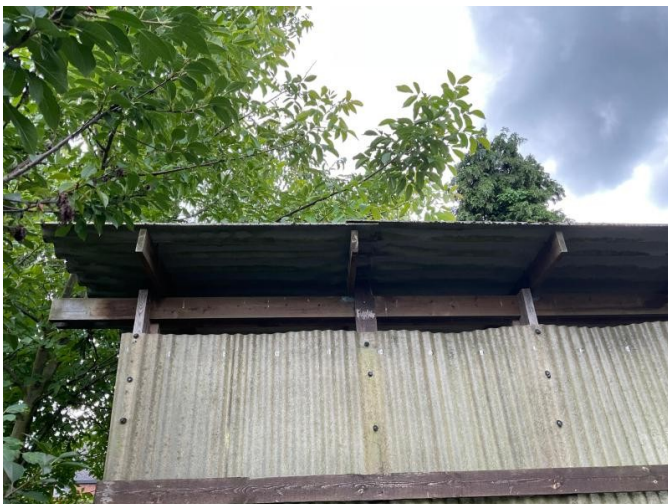
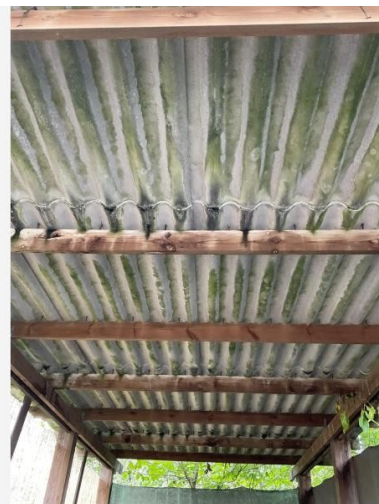
Overzichtsfoto

Detailfoto

| Eindbeoordeling materiaalrisico | Verhoogd materiaalrisico en/of verhoogde kans op vezelvrijgave |

| Asbestsoort (vezeltype) | Crocidoliet aanwezig |
| Asbestconcentratie | Laag (< 50%) |
| Afschermingsgraad van het gehele materiaal | Geheel of deels vrij aan de buitenlucht |
| Toestand van het materiaal | Matig beschadigd, matig verweerd |

| Beschrijving | Golfplaten als dakbedekking |
| Hoeveelheid (oppervlakte - aantal) | • 36,00 m ² - 1 stuk |

Verwijderen

- Zorg voor een veilig beheer. Vermijd het beschadigen van het asbestmateriaal. Controleer de toestand jaarlijks op wijzigingen.
- Hemelwater dat afspoelt van asbestcement daken of gevels kan asbestdeeltjes bevatten. Gebruik het enkel voor gesloten circuits (bv. spoelen toiletten). Reinig na het vervangen van het dak of de gevel de dakgoten en regenwaterput of -ton om asbesthoudend sediment of slib te verwijderen

- Eenvoudige handelingen: mag via doe-het-zelf of door werknemer(s) met opleidingsattest eenvoudige handelingen
Makkelijk in zijn geheel te verwijderen zonder te bereken, rekening houdend met de persoonlijke beschermingsmaatregelen.

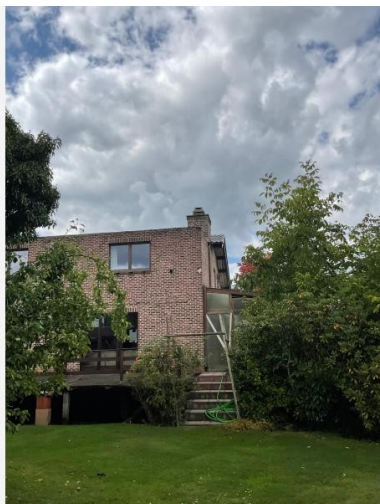
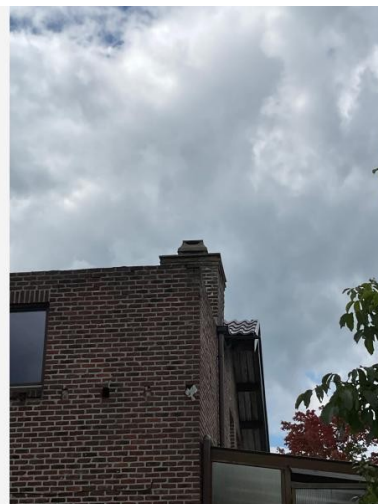
Overzichtsfoto

Detailfoto

| Eindbeoordeling materiaalrisico | Laag materiaalrisico en/of verlaagde kans op vezelvrijgave |

| Asbestsoort (vezeltype) | Crocidoliet aanwezig |
| Asbestconcentratie | Laag (< 50%) |
| Toestand van het materiaal | Licht beschadigd, licht verweerd. Intact materiaal type Pical – asbestboard of categorie III 'gebondenheid' |

| Beschrijving | Schouwhoed in vezelcement |
| Hoeveelheid (gewicht - aantal) | <ul style="list-style-type: none">• 20,00 kg - 1 stuk |

Verwijderen

- Zorg voor een veilig beheer. Vermijd het beschadigen van het asbestmateriaal. Controleer de toestand jaarlijks op wijzigingen.

- Eenvoudige handelingen: enkel door erkend asbestverwijderaar. Bij verwijdering zullen er vezels vrijkomen.
