Asbestinventarisatetest

Appeldonkstraat 24, 2830 Willebroek

Attestnummer : **20231121-000038.000**

Uitgegeven op : **21.11.2023**

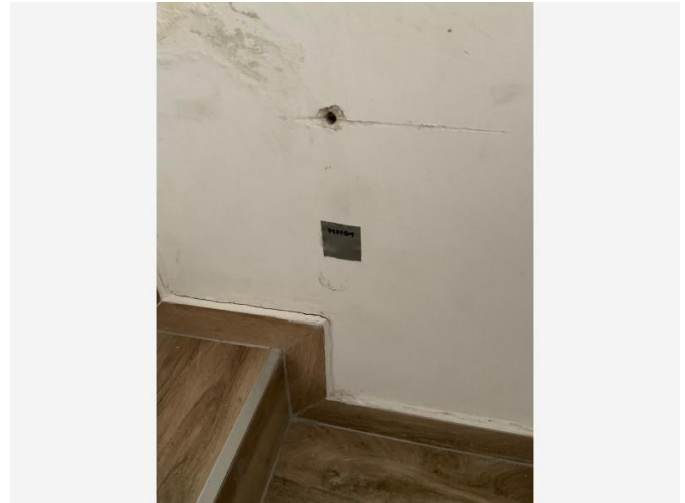
Detailfoto

Fiche 1: Pleisterwerk muren

Geen asbest

#	Type	Referentie	Resultaat
1.1	Mengmonster	01	Geen asbest
