# Asbestinventarisatetest

Nekkerspoelstraat 450, 2800 Mechelen

Attestnummer : **20241217-000020.000**

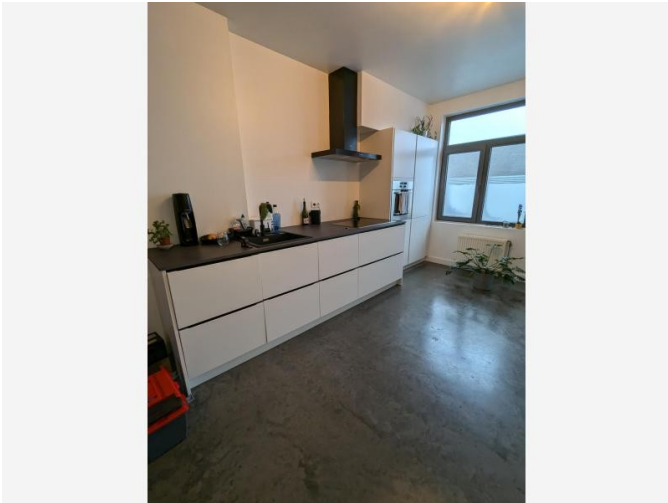
Overzichtsfoto

## Conclusie

Geen asbest

Beschrijving	pleisterwerk muur
Omgeving	Binnen
Primaire drager	Binnenwand
Bindmiddel van materiaal	Gips - kalk
Gebondenheid op basis van bindmiddel	Niet-hechtgebonden
Hoeveelheid (oppervlakte - dikte - aantal)	• 90,00 m <sup>2</sup> - 0,50 cm - 1 stuk
Totaal volume	0,45 m <sup>3</sup>
Identificatiemethode	Vaststelling met bewijsdocument, zonder monstername
Destructieve handeling voor identificatie	Nee

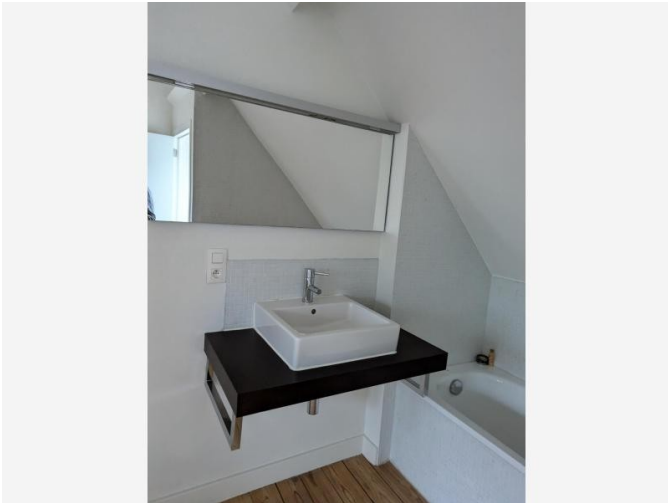
## Fiche 4: pleisterwerk muur

Geen asbest

## Conclusie

Beschrijving	pleisterwerk muur
Omgeving	Binnen
Primaire drager	Binnenwand
Bindmiddel van materiaal	Gips - kalk
Gebondenheid op basis van bindmiddel	Niet-hechtgebonden
Hoeveelheid (oppervlakte - dikte - aantal)	• 16,00 m <sup>2</sup> - 0,50 cm - 1 stuk
Totaal volume	0,08 m <sup>3</sup>
Identificatiemethode	Vaststelling met bewijsdocument, zonder monstername
Destructieve handeling voor identificatie	Nee
