# Asbestinventarisatetest

Camelialei 4, 2170 Antwerpen

Attestnummer : 20230301-000295.000

Uitgegeven op : 01.03.2023

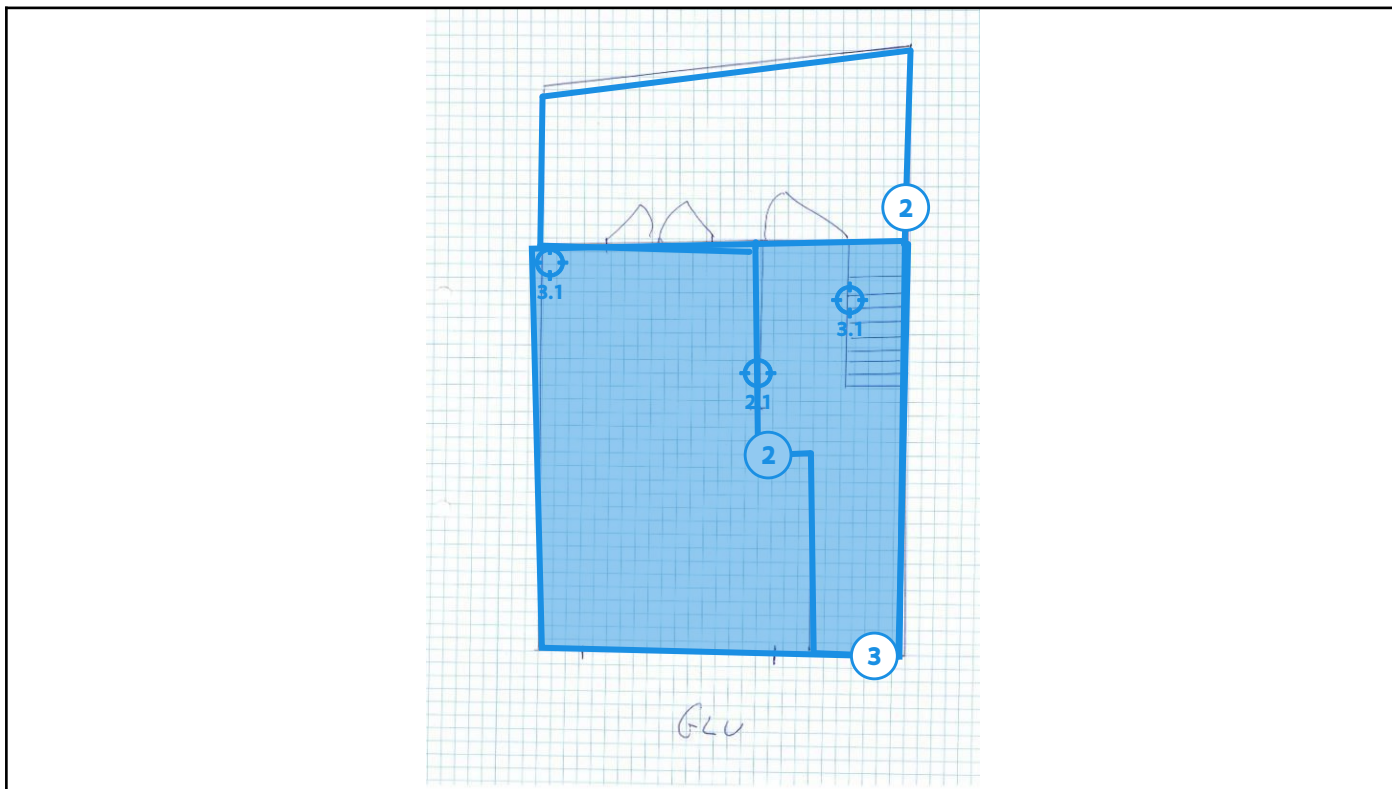
## Plan 1.1: plan C4-glv

Beschrijving	Type	Actie
2. Oud pleister muren	Geen asbest	-
2.1 Code: B-02	Mengmonster	-
3. Pleister plafond	Geen asbest	-
3.1 Code: B-04	Mengmonster	-

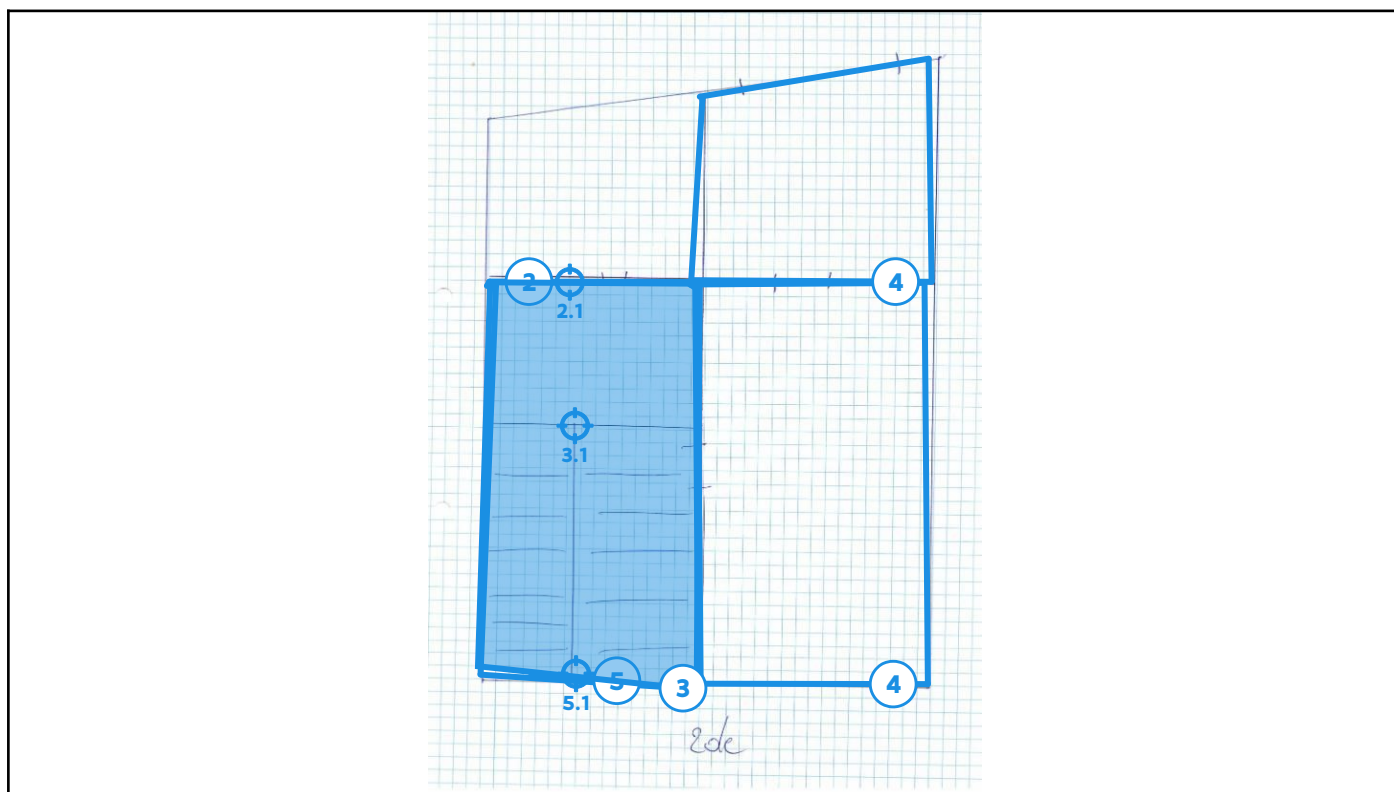
## Plan 1.2: plan C4-2de

Beschrijving	Type	Actie
2. Oud pleister muren	Geen asbest	-
2.1 Code: B-02	Mengmonster	-
3. Pleister plafond	Geen asbest	-
3.1 Code: B-04	Mengmonster	-
4. Nieuw pleister muur	Geen asbest	-
5. Kit in ramen	Geen asbest	-
5.1 Code: B-01	Mengmonster	-

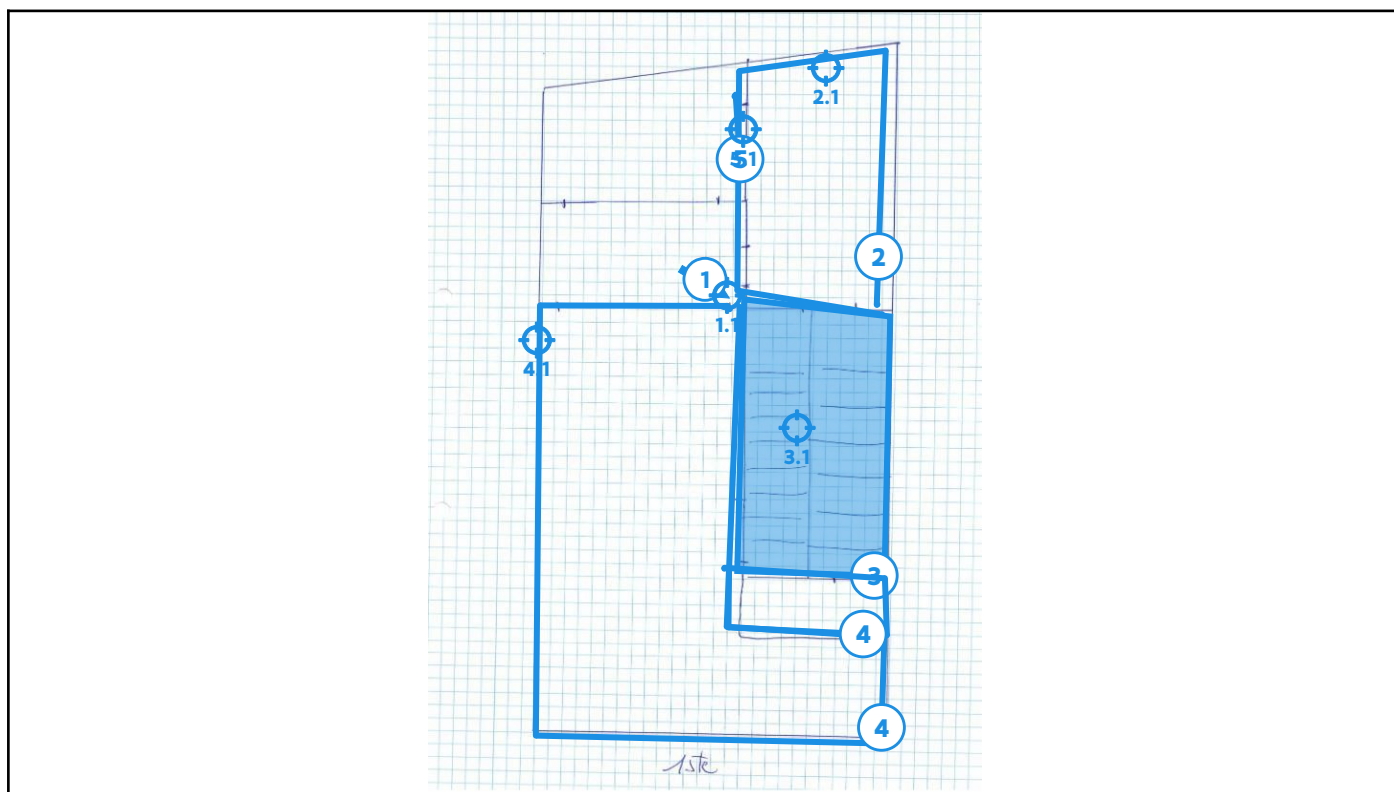
## Plan 1.3: plan C4-1ste

Beschrijving	Type	Actie
1. Verf afvoerbuis	Geen asbest	-
1.1 Code: B-05	Puntmonster	-
2. Oud pleister muren	Geen asbest	-
2.1 Code: B-02	Mengmonster	-
3. Pleister plafond	Geen asbest	-
3.1 Code: B-04	Mengmonster	-
4. Nieuw pleister muur	Geen asbest	-
4.1 Code: B-03	Mengmonster	-
5. Kit in ramen	Geen asbest	-
5.1 Code: B-01	Mengmonster	-

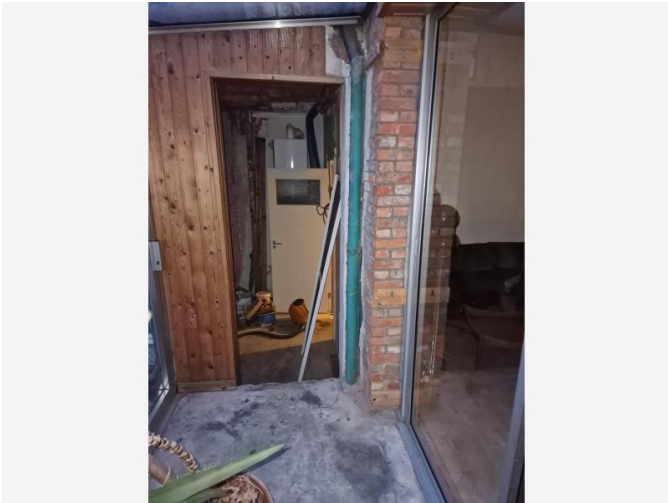
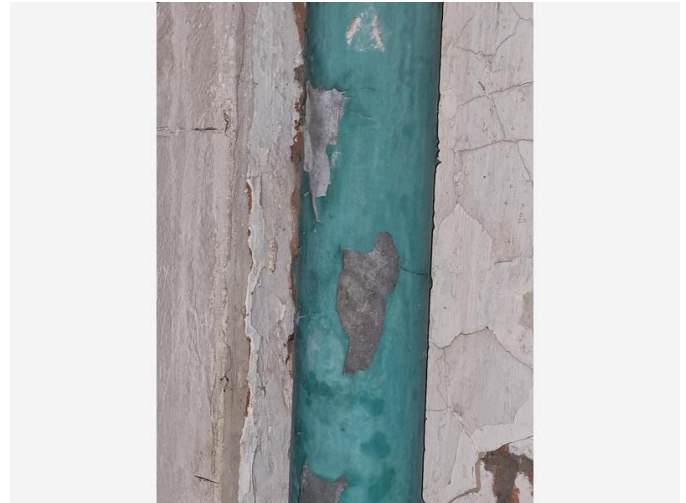
Geen asbest

#	Type	Referentie	Resultaat
1.1	Puntmonster	B-05	Geen asbest

Beschrijving	Verf afvoerbuis
Omgeving	Binnen
Primaire drager	Sanitaire infrastructuur en uitrusting (toe- en afvoer)
Bindmiddel van materiaal	Verf

<b>Gebondenheid op basis van bindmiddel</b>	Hecht
<b>Hoeveelheid (gewicht - aantal)</b>	• 1,00 kg - 1 stuk
<b>Totaal gewicht</b>	1,00 kg
<b>Identificatiemethode</b>	Vaststelling met monstername
<b>Destructieve handeling voor identificatie</b>	Nee

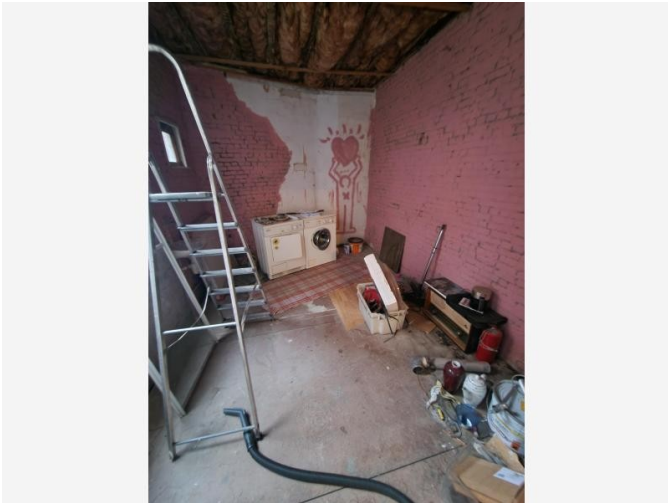
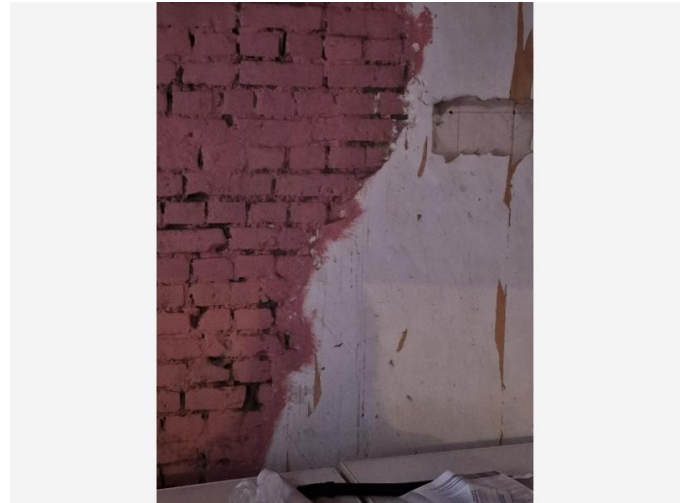
## Fiche 2: Oud pleister muren

Geen asbest

#	Type	Referentie	Resultaat
2.1	Mengmonster	B-02	Geen asbest

Beschrijving	Oud pleister muren
Omgeving	Binnen
Primaire drager	Binnenwand

<b>Bindmiddel van materiaal</b>	Gips - kalk
<b>Gebondenheid op basis van bindmiddel</b>	Niet-hechtgebonden
<b>Hoeveelheid (oppervlakte - dikte - aantal)</b>	• 80,00 m <sup>2</sup> - 1,00 cm - 1 stuk
<b>Totaal volume</b>	0,80 m <sup>3</sup>
<b>Identificatiemethode</b>	Vaststelling met monstername
<b>Destructieve handeling voor identificatie</b>	Nee

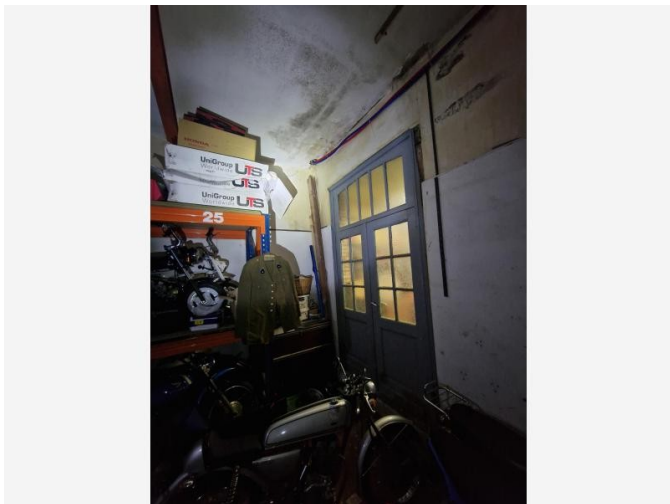
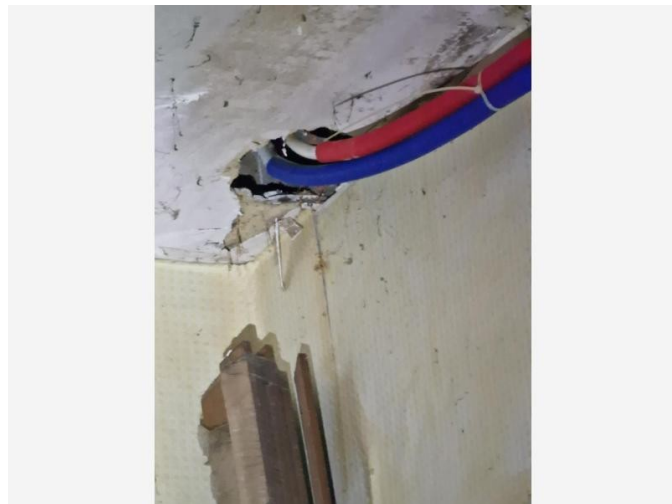
## Fiche 3: Pleister plafond

Geen asbest

#	Type	Referentie	Resultaat
3.1	Mengmonster	B-04	Geen asbest

Beschrijving	Pleister plafond
Omgeving	Binnen
Primaire drager	Binnenwand

<b>Bindmiddel van materiaal</b>	Gips - kalk
<b>Gebondenheid op basis van bindmiddel</b>	Niet-hechtgebonden
<b>Hoeveelheid (oppervlakte - dikte - aantal)</b>	• 80,00 m <sup>2</sup> - 1,00 cm - 1 stuk
<b>Totaal volume</b>	0,80 m <sup>3</sup>
<b>Identificatiemethode</b>	Vaststelling met monstername
<b>Destructieve handeling voor identificatie</b>	Nee

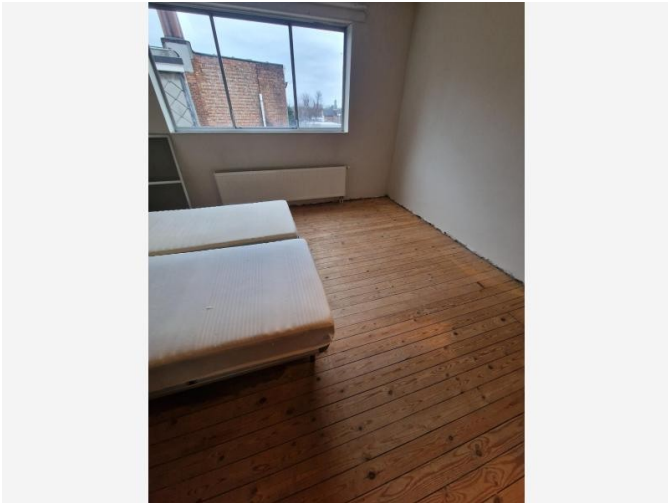
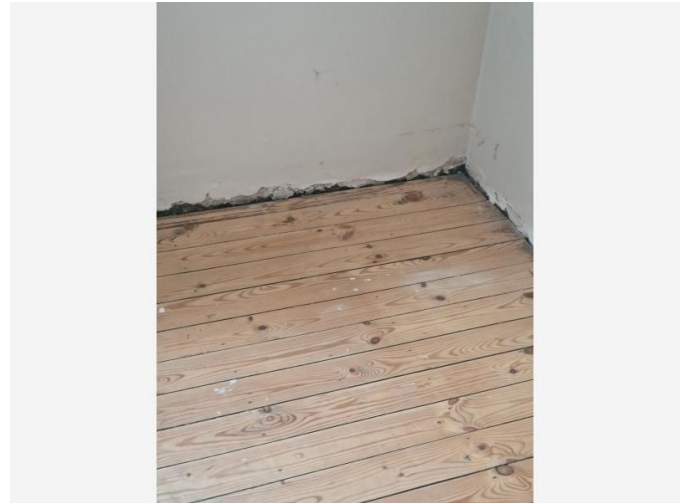
Geen asbest

#	Type	Referentie	Resultaat
4.1	Mengmonster	B-03	Geen asbest

Beschrijving	Nieuw pleister muur
Omgeving	Binnen
Primaire drager	Binnenwand

<b>Bindmiddel van materiaal</b>	Gips - kalk
<b>Gebondenheid op basis van bindmiddel</b>	Niet-hechtgebonden
<b>Hoeveelheid (oppervlakte - dikte - aantal)</b>	• 120,00 m <sup>2</sup> - 1,00 cm - 1 stuk
<b>Totaal volume</b>	1,20 m <sup>3</sup>
<b>Identificatiemethode</b>	Vaststelling met monstername
<b>Destructieve handeling voor identificatie</b>	Nee

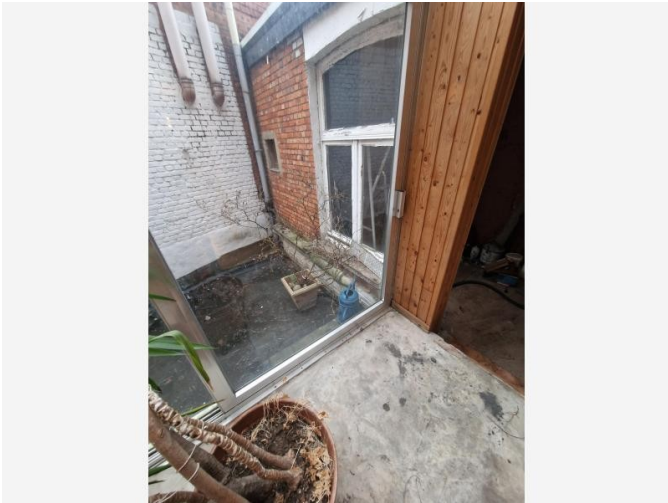
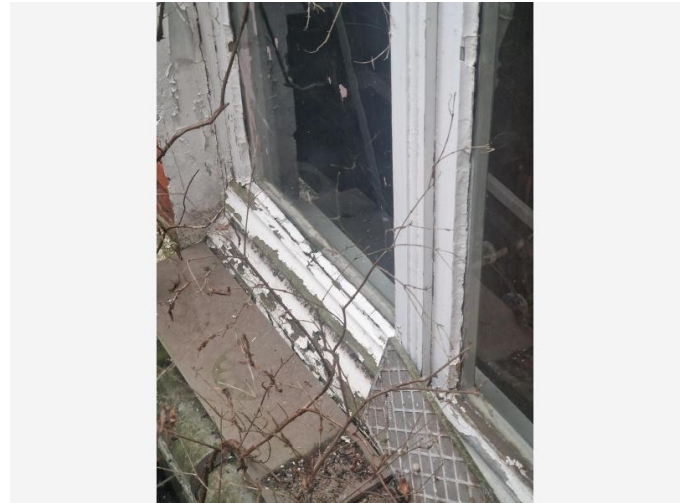
Geen asbest

#	Type	Referentie	Resultaat
5.1	Mengmonster	B-01	Geen asbest

Beschrijving	Kit in ramen
Omgeving	Grenst aan binnen- en buitenlucht
Primaire drager	Wandopening verticaal (raam, deur, ...)

<b>Bindmiddel van materiaal</b>	Kitten, mastiek, pasta
<b>Gebondenheid op basis van bindmiddel</b>	Hecht
<b>Hoeveelheid (gewicht - aantal)</b>	<ul style="list-style-type: none"><li>• 1,00 kg - 1 stuk</li></ul>
<b>Totaal gewicht</b>	1,00 kg
<b>Identificatiemethode</b>	Vaststelling met monstername
<b>Destructieve handeling voor identificatie</b>	Nee
