Asbestinventarisatetest

Binnenweg 20, 2580 Putte

Attestnummer : 20241230-000141.000

Uitgegeven op : 30.12.2024

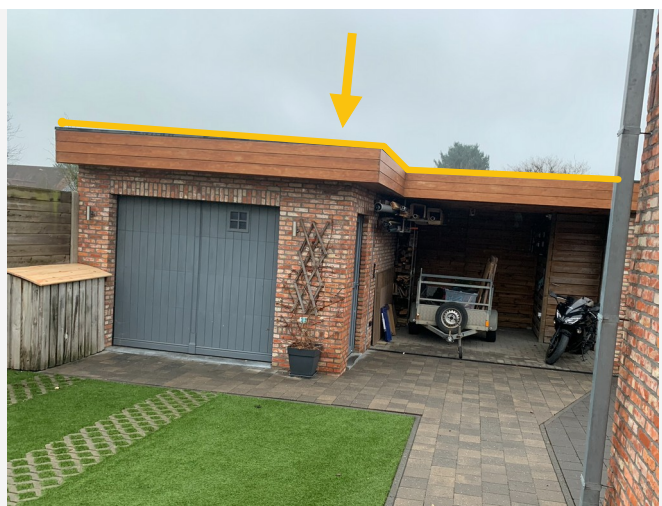
Vrije foto

factuur uit 2015.
niet-asbestverdacht.

Identificatiemethode	Bewijsdocument
Primaire drager	Plat dak
(Asbest)materiaal	Dak- en gevelbekleding - Roofing
Bindmiddel	Bitumen (roofing, teer, asfalt)
Gebondenheid bindmiddel	Hecht

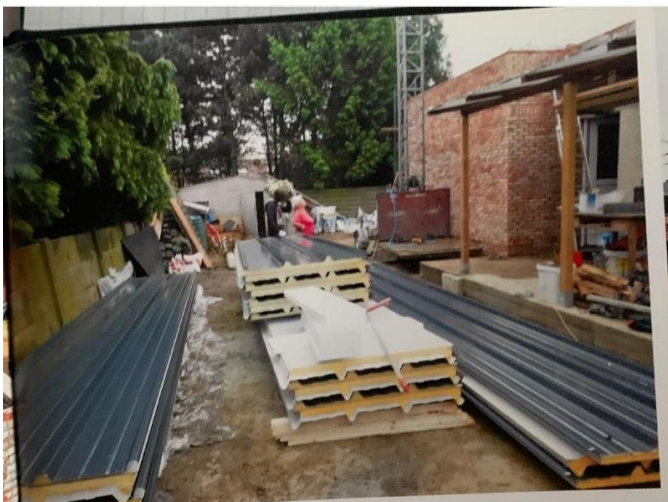
Vrije foto

niet-asbestverdacht.

Identificatiemethode	Bewijsdocument
Primaire drager	Plat dak
