Asbestinventarisatetest

Edgar Tinellaan 2/0001, 2820 Bonheiden

Attestnummer : 20231027-000406.000

Uitgegeven op : 27.10.2023

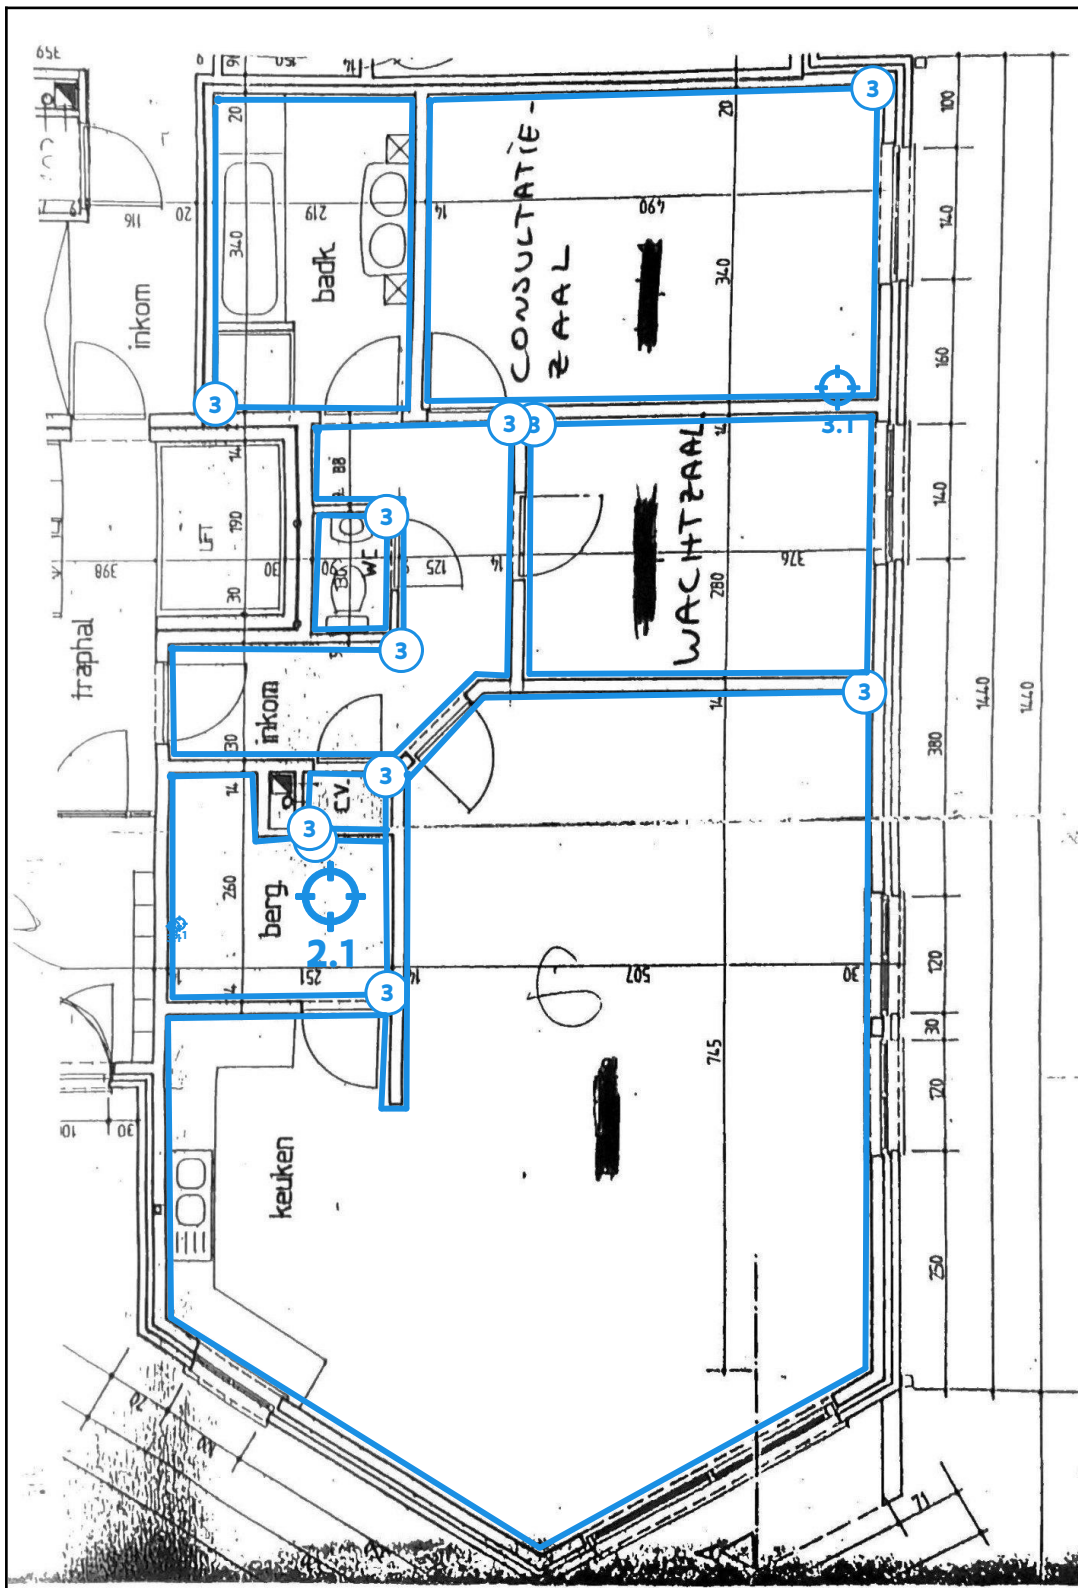
Plan 1.1: plan appartement muren

2. dakleien gebouw	Geen asbest	-
2.1 Code: 7684597 MM01 dakleien gebouw (verdieping 3)	Puntmonster	-
3. Bepleistering muren appartement	Geen asbest	-
3.1 Code: 7684598 - MM02 - bepleistering muur appartement	Mengmonster	-

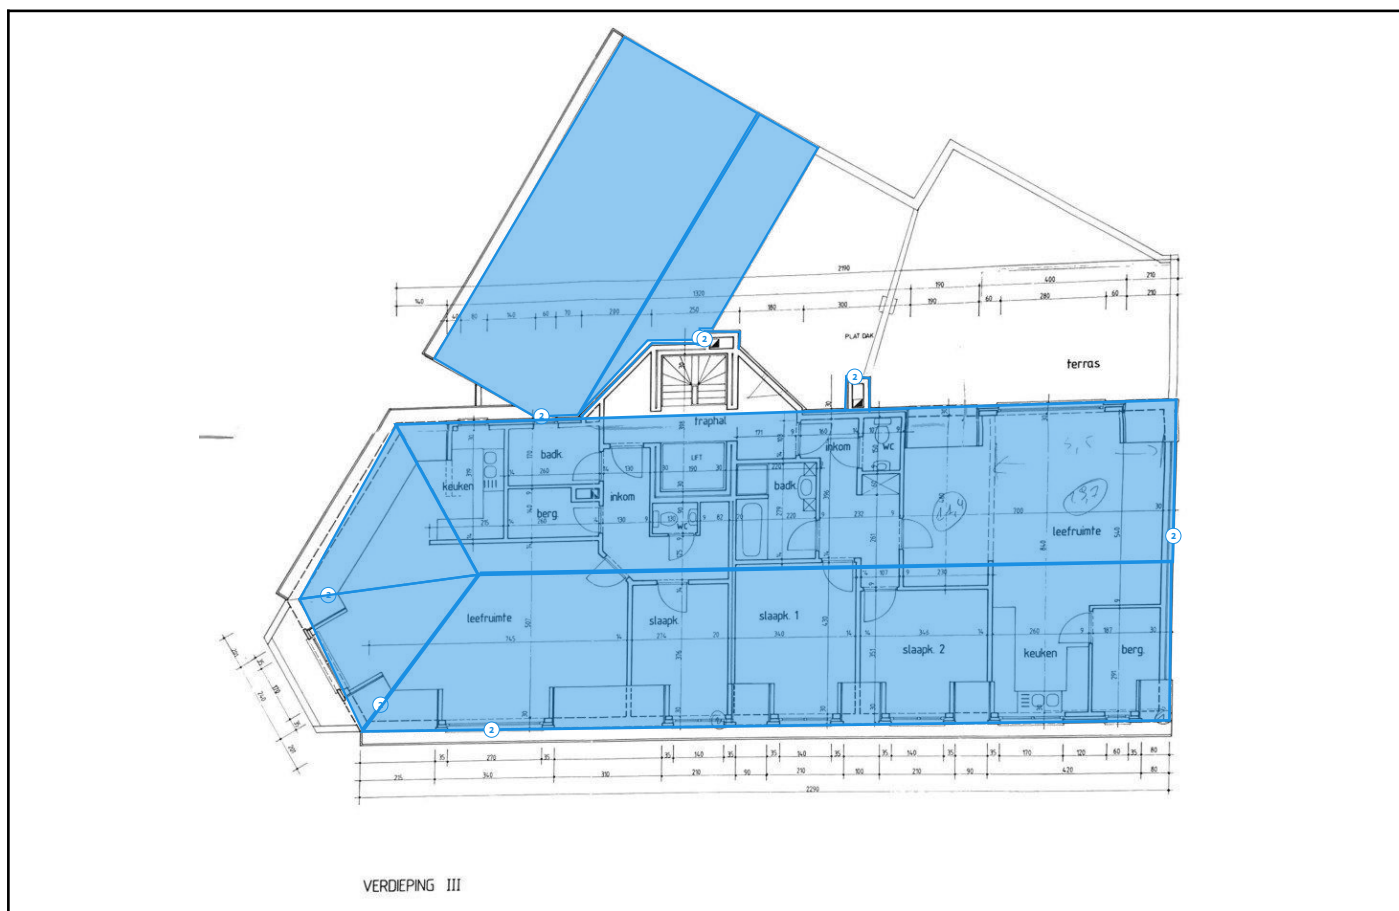
Plan 1.3: plan verdieping 3

Beschrijving	Type	Actie
2. dakleien gebouw	Geen asbest	-

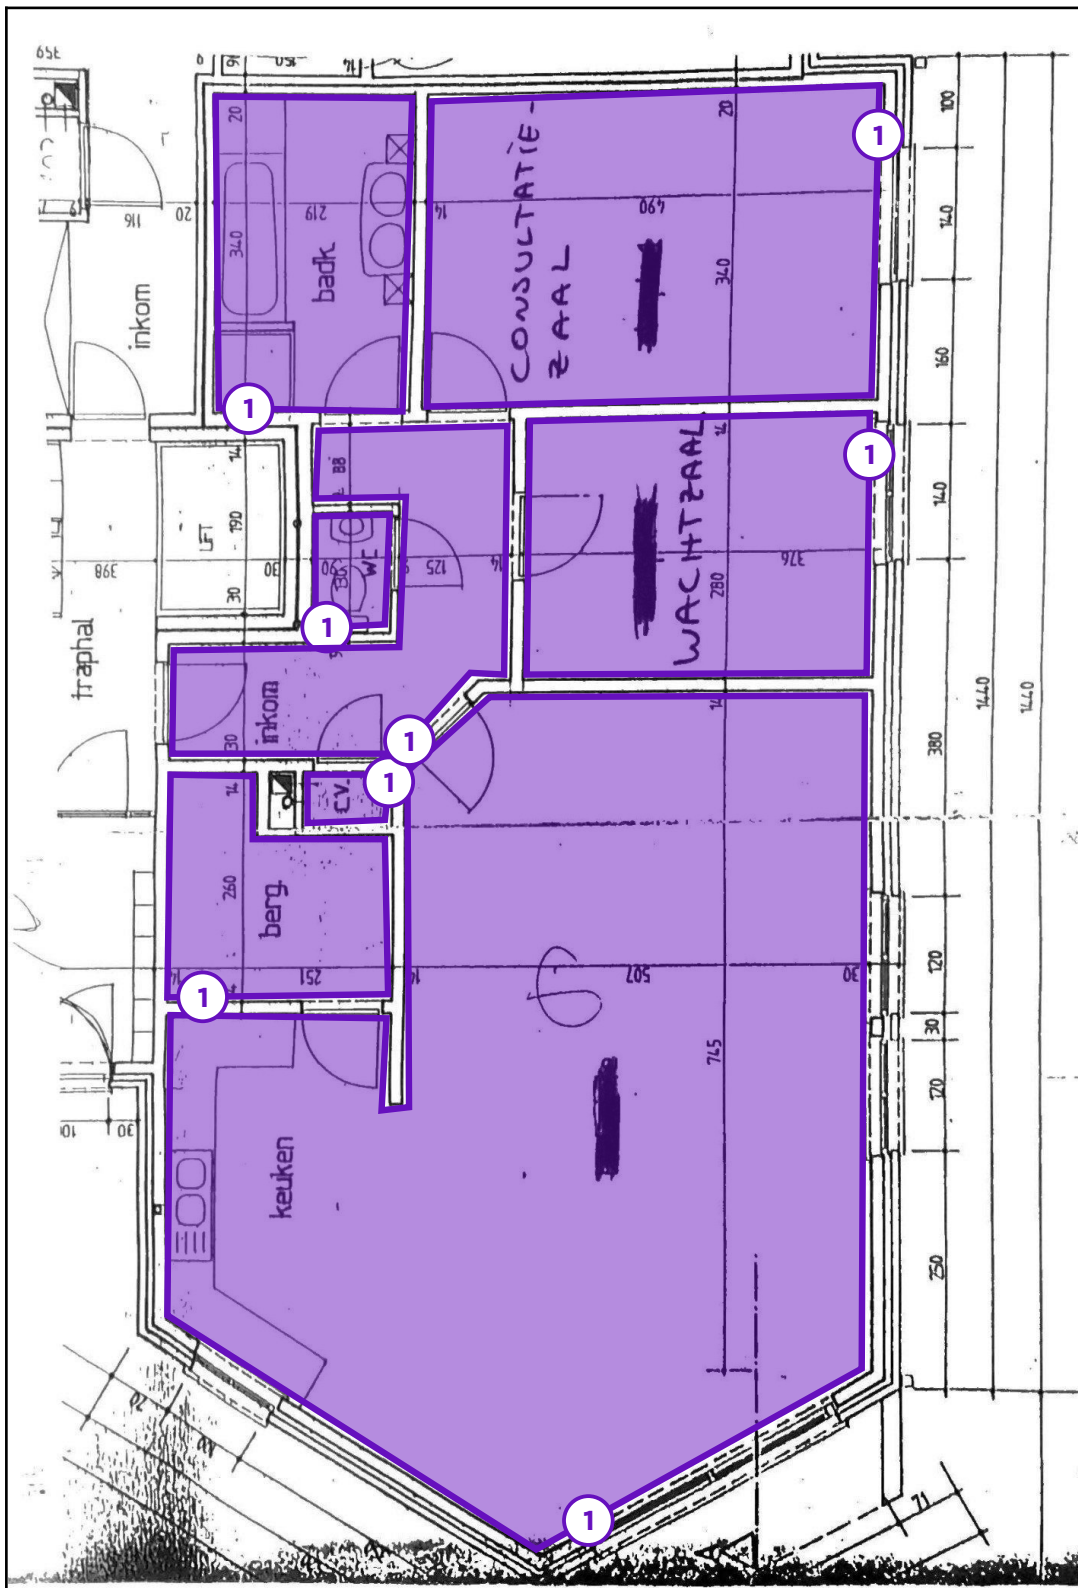
Plan 1.4: plan appartement plafonds

1. Bepleistering plafonds gelijkvloers	Advies	-
--	--------	---

Alle plafonds zijn uitgevoerd in gipskartonbeplating. Gipskartonbeplating bevat nooit asbest. Of er achter die beplating nog andere bepleistering aanwezig is op zich niet relevant. De aanvraag voor de stedenbouwkundige vergunning van het gebouw gebeurde in 1997. De bouw zelf in 1998 en 1999 (in de glaslaten van de dubbele beglazing staat dat productiedatum 07/01/1999). Op dat moment was het gebruik van niet hechtgebonden asbest reeds verboden. Om die reden werd geen staal genomen van de plafonds.

Identificatiemethode	Vaststelling & expertise (niet-asbestverdacht)
Primaire drager	Plafond
(Asbest)materiaal	In-situ afwerkingslagen - Pleisterwerk (wand, plafond, ...)
Bindmiddel	Gips - kalk
Gebondenheid bindmiddel	Niet-hechtgebonden

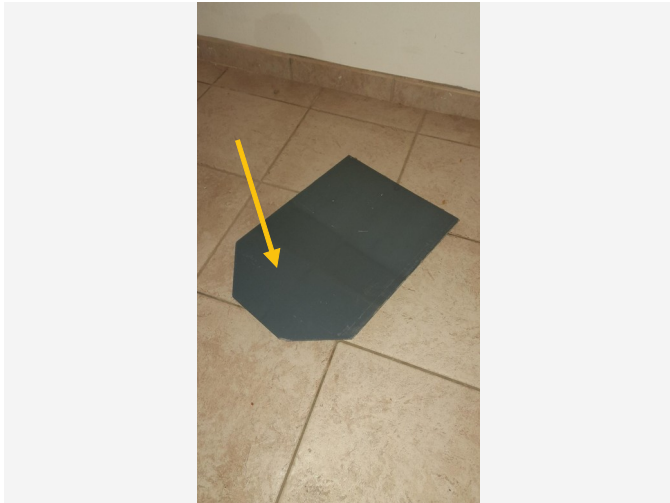
Overzichtsfoto

Geen asbest

#	Type	Referentie	Resultaat
2.1	Puntmonster	7684597 MM01 dakleien gebouw (verdieping 3)	Geen asbest

Beschrijving	dakleien gebouw
Omgeving	Buiten
Primaire drager	Schuin dak

Bindmiddel van materiaal	Cement
Gebondenheid op basis van bindmiddel	Hecht
Hoeveelheid (oppervlakte - aantal)	• 443,25 m ² - 1 stuk
Totale oppervlakte	443,25 m ²
Identificatiemethode	Vaststelling met monstername
Destructieve handeling voor identificatie	Ja
Opmerking	De oppervlakte is het geheel van de hellende daken bekleed met leien. (boven verdiepingen 3 en 4. In het appartement zelf zijn een leien aanwezig. In het appartement zelf lagen 2 leien, van een ervan werd een staal genomen.

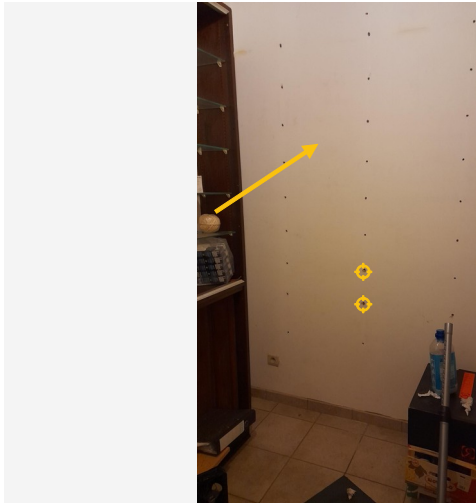
Overzichtsfoto

Geen asbest

#	Type	Referentie	Resultaat
3.1	Mengmonster	7684598 - MM02 - bepleistering muur appartement	Geen asbest

Beschrijving	Beploistering muren appartement
Omgeving	Binnen
Primaire drager	Binnenwand

Bindmiddel van materiaal	Gips - kalk
Gebondenheid op basis van bindmiddel	Niet-hechtgebonden
Hoeveelheid (oppervlakte - dikte - aantal)	• 263,00 m ² - 1,00 cm - 1 stuk
Totaal volume	2,63 m ³
Identificatiemethode	Vaststelling met monstername
Destructieve handeling voor identificatie	Ja
