Asbestinventarisatetest

Kasteelstraat 63A, 2220 Heist-op-den-Berg

Attestnummer : **20240603-000476.000**

Uitgegeven op : **03.06.2024**

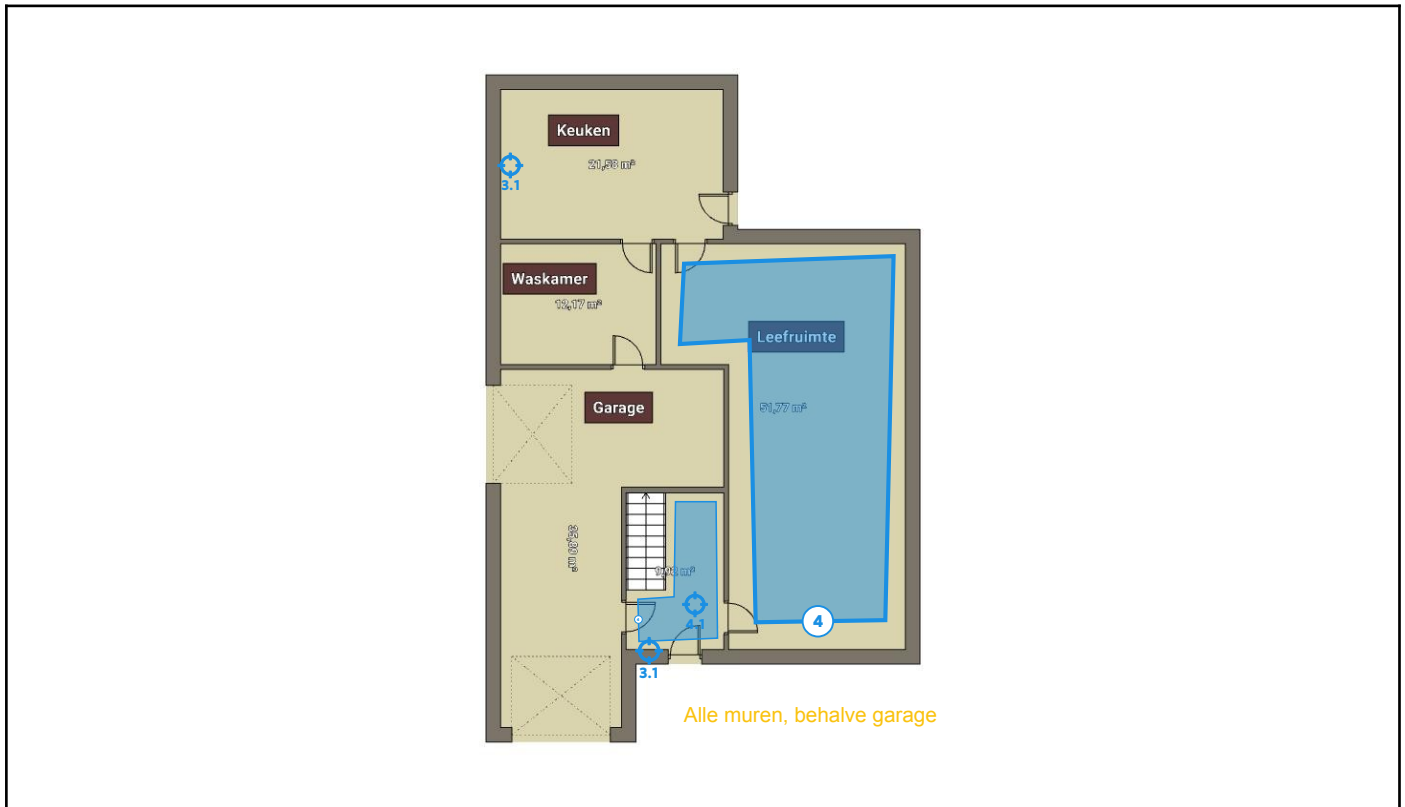
Plan 1.4: Gelijkvloers

Beschrijving	Type	Actie
3. Pleisterwerk muren	Geen asbest	-
3.1 Code: MM01	Mengmonster	-
4. Pleisterwerk plafond	Geen asbest	-
4.1 Code: MM02	Mengmonster	-
