Asbestinventarisatetest

Molenstraat 85, 2220 Heist-op-den-Berg

Attestnummer : 20240405-000324.000

Uitgegeven op : 05.04.2024

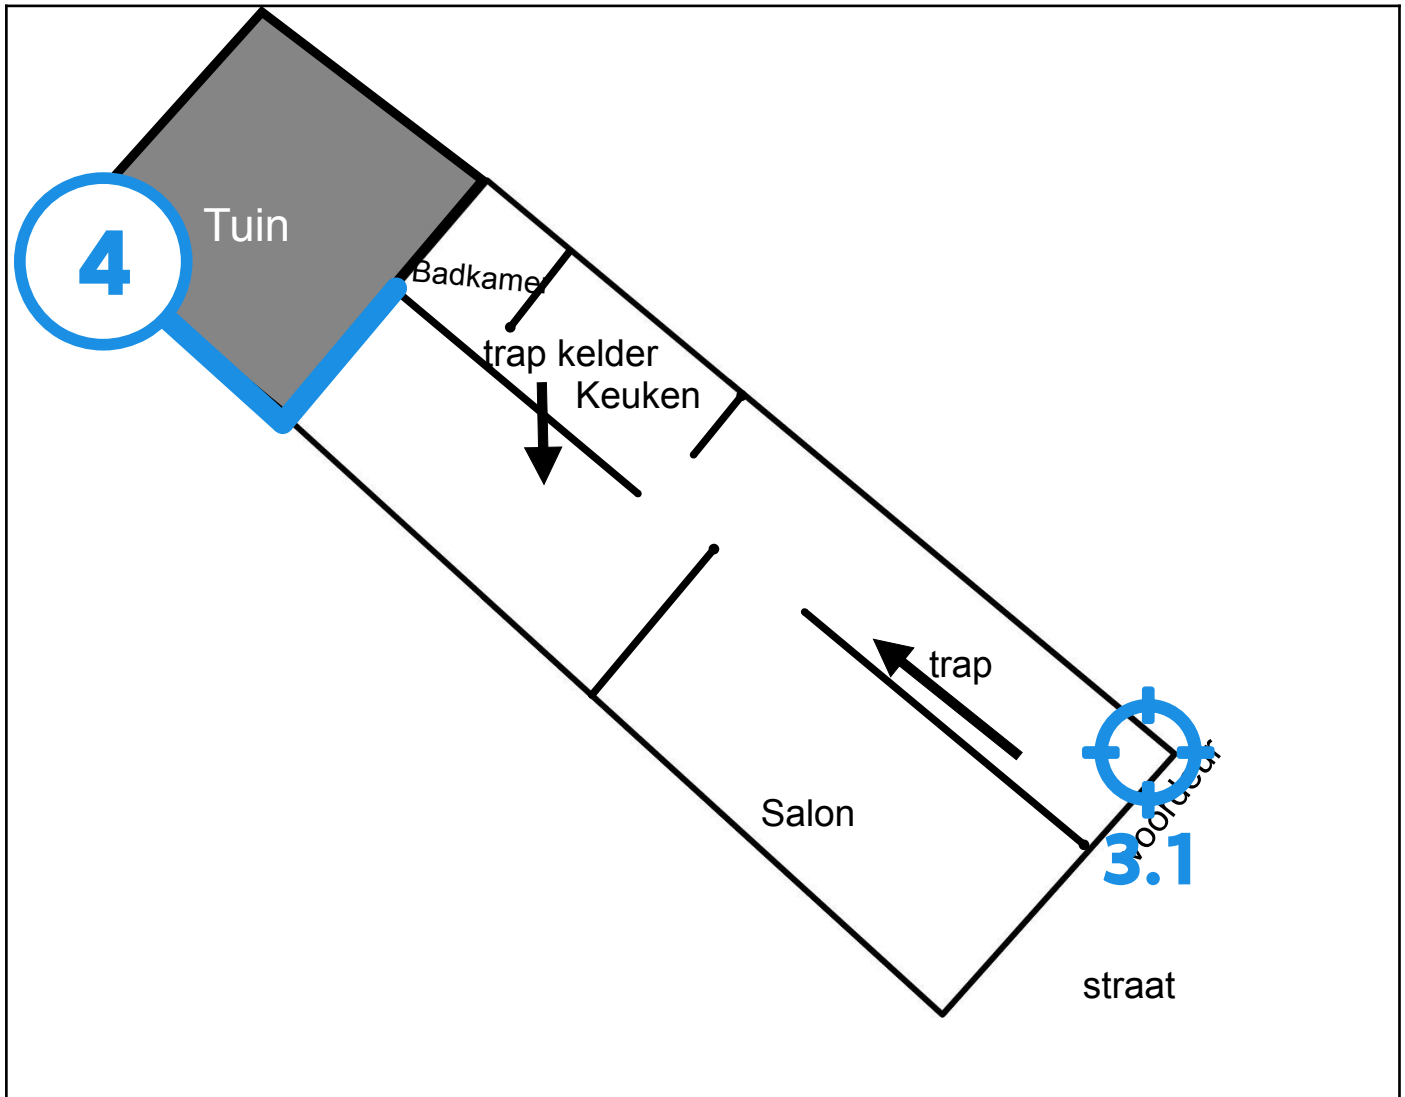
Plan 1.2: Gelijkvloers

Beschrijving	Type	Actie
3. pleister muur	Geen asbest	-
3.1 Code: M02	Mengmonster	-
4. wandplaat	Geen asbest	-

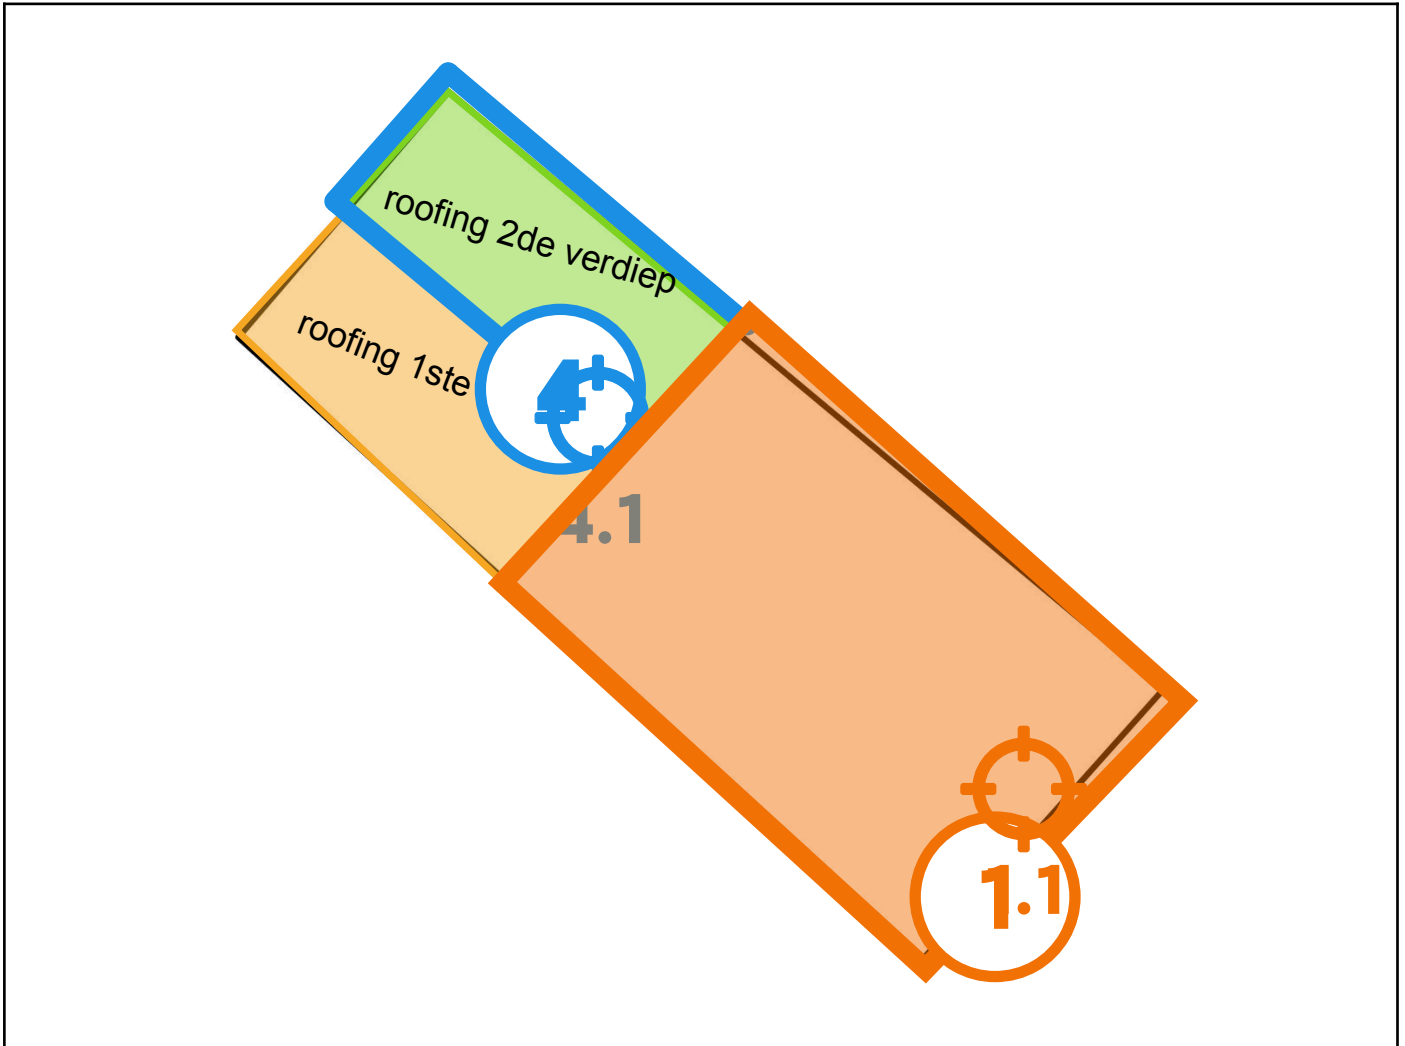
Plan 1.4: Zolder

Beschrijving	Type	Actie
1. leien dak	Asbestmateriaal	Verwijderen
1.1 Code: M04	Puntmonster	-
4. wandplaat	Geen asbest	-
4.1 Code: M01	Puntmonster	-

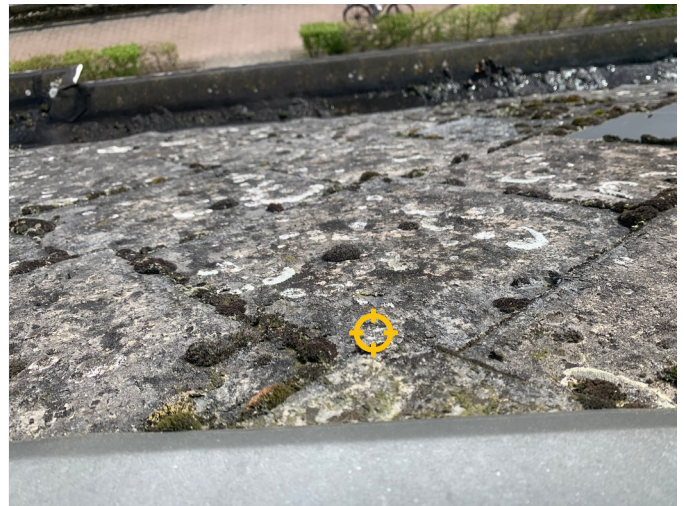
Overzichtsfoto

Detailfoto

Het asbestmateriaal valt onder de mijlpaal van 2034.

Eindbeoordeling materiaalrisico	Laag materiaalrisico en/of verlaagde kans op vezelvrijgave
---------------------------------	--

Gebondenheid	Categorie 1: hechtgebonden in oorsprong
Asbestsoort (vezeltype)	Alleen chrysotiel
Asbestconcentratie	Laag (< 50%)
Afschermingsgraad van het gehele materiaal	Geheel of deels vrij aan de buitenlucht
Toestand van het materiaal	Licht beschadigd, licht verweerd. Intact materiaal type Pical – asbestboard of categorie III 'gebondenheid'

#	Type	Referentie	Resultaat
1.1	Puntmonster	M04	Chrysotiel

Beschrijving	leien dak
Omgeving	Buiten
Primaire drager	Schuin dak
Asbestmateriaal	Dak- en gevelbekleding - Lei, shingle
Bindmiddel van asbestmateriaal	Cement
Gebondenheid op basis van bindmiddel	Hecht
Hoeveelheid (oppervlakte - aantal)	<ul style="list-style-type: none">• 50,00 m² - 1 stuk
Totale oppervlakte	50,00 m ²
Eenvoudig bereikbaar	Ja
Bevestigingswijze	<ul style="list-style-type: none">• Geklemd• Genageld, geniet
Identificatiemethode	Vaststelling met monstername
Destructieve handeling voor identificatie	Nee

Verwijderen

- Zorg voor een veilig beheer. Vermijd het beschadigen van het asbestmateriaal. Controleer de toestand jaarlijks op wijzigingen.
- Zorg voor een veilig beheer en verwijder dit asbestmateriaal wanneer het bij werken eenvoudig bereikbaar wordt. Controleer de toestand jaarlijks op wijzigingen.
- Verwijder dit asbestmateriaal zo snel mogelijk. Volg de toestand goed op.

- Eenvoudige handelingen: mag via doe-het-zelf of door werknemer(s) met opleidingsattest eenvoudige handelingen
U mag, ongeacht beschadigingen of vrije asbestvezels, deze toepassing zelf verwijderen met inachtneming van de nodige veiligheidsmaatregelen om uzelf en uw omgeving te beschermen. Een lei in slechte staat kan makkelijk verder breken of vergruizen. Er komen dan schadelijke vezels vrij die ingeademd kunnen worden. U mag verwijderen als er niemand anders in de buurt is en als de asbesttoepassing niet verder beschadigd raakt of vergruist.

- Dak- en gevelleien mogen niet breken of beschadigd worden (nooit gooien of breken).
- Besproei de leien met een speciaal fixeer middel (per keer zo'n 5 vierkante meters).
- Bevestigingsnagel lei losmaken door middel van een klauwhamer met blokje hout eronder en dit om beschadiging te vermijden.
- Leien één voor één losmaken.
- Leien één voor één voorzichtig stapelen in een asbestafvalzak (niet breken).
- Met het asbestafval kunt u terecht op het recyclingepark of bij een geregistreerde asbestinzamelaar.

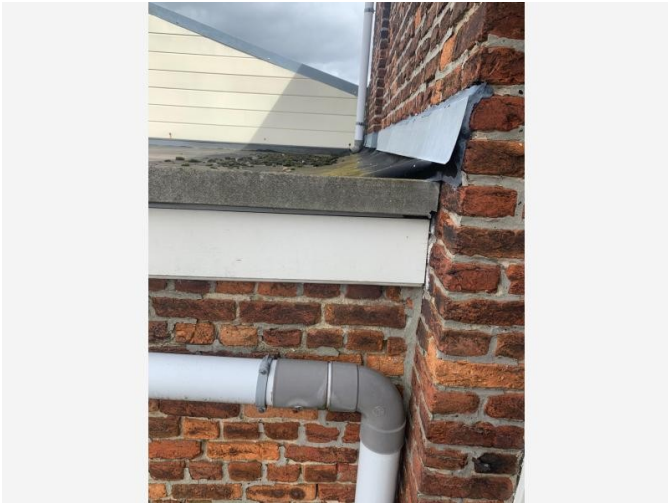
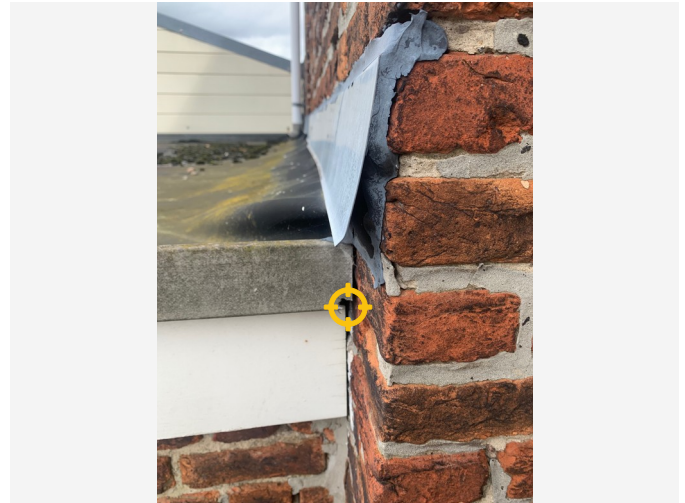
Overzichtsfoto

Detailfoto

Geen asbest

#	Type	Referentie	Resultaat
4.1	Puntmonster	M01	Geen asbest

Beschrijving	wandplaat
Omgeving	Buiten
Primaire drager	Wand buitenschil

Bindmiddel van materiaal	Cement
Gebondenheid op basis van bindmiddel	Hecht
Hoeveelheid (oppervlakte - dikte - aantal)	• 0,20 m ² - 5,00 cm - 20 stuks
Totaal volume	0,20 m ³
Identificatiemethode	Vaststelling met monstername
Destructieve handeling voor identificatie	Nee
