# Asbestinventarisatetest

Oude Antwerpsebaan 49, 2800 Mechelen

Attestnummer : 20250122-000416.000

Uitgegeven op : 22.01.2025

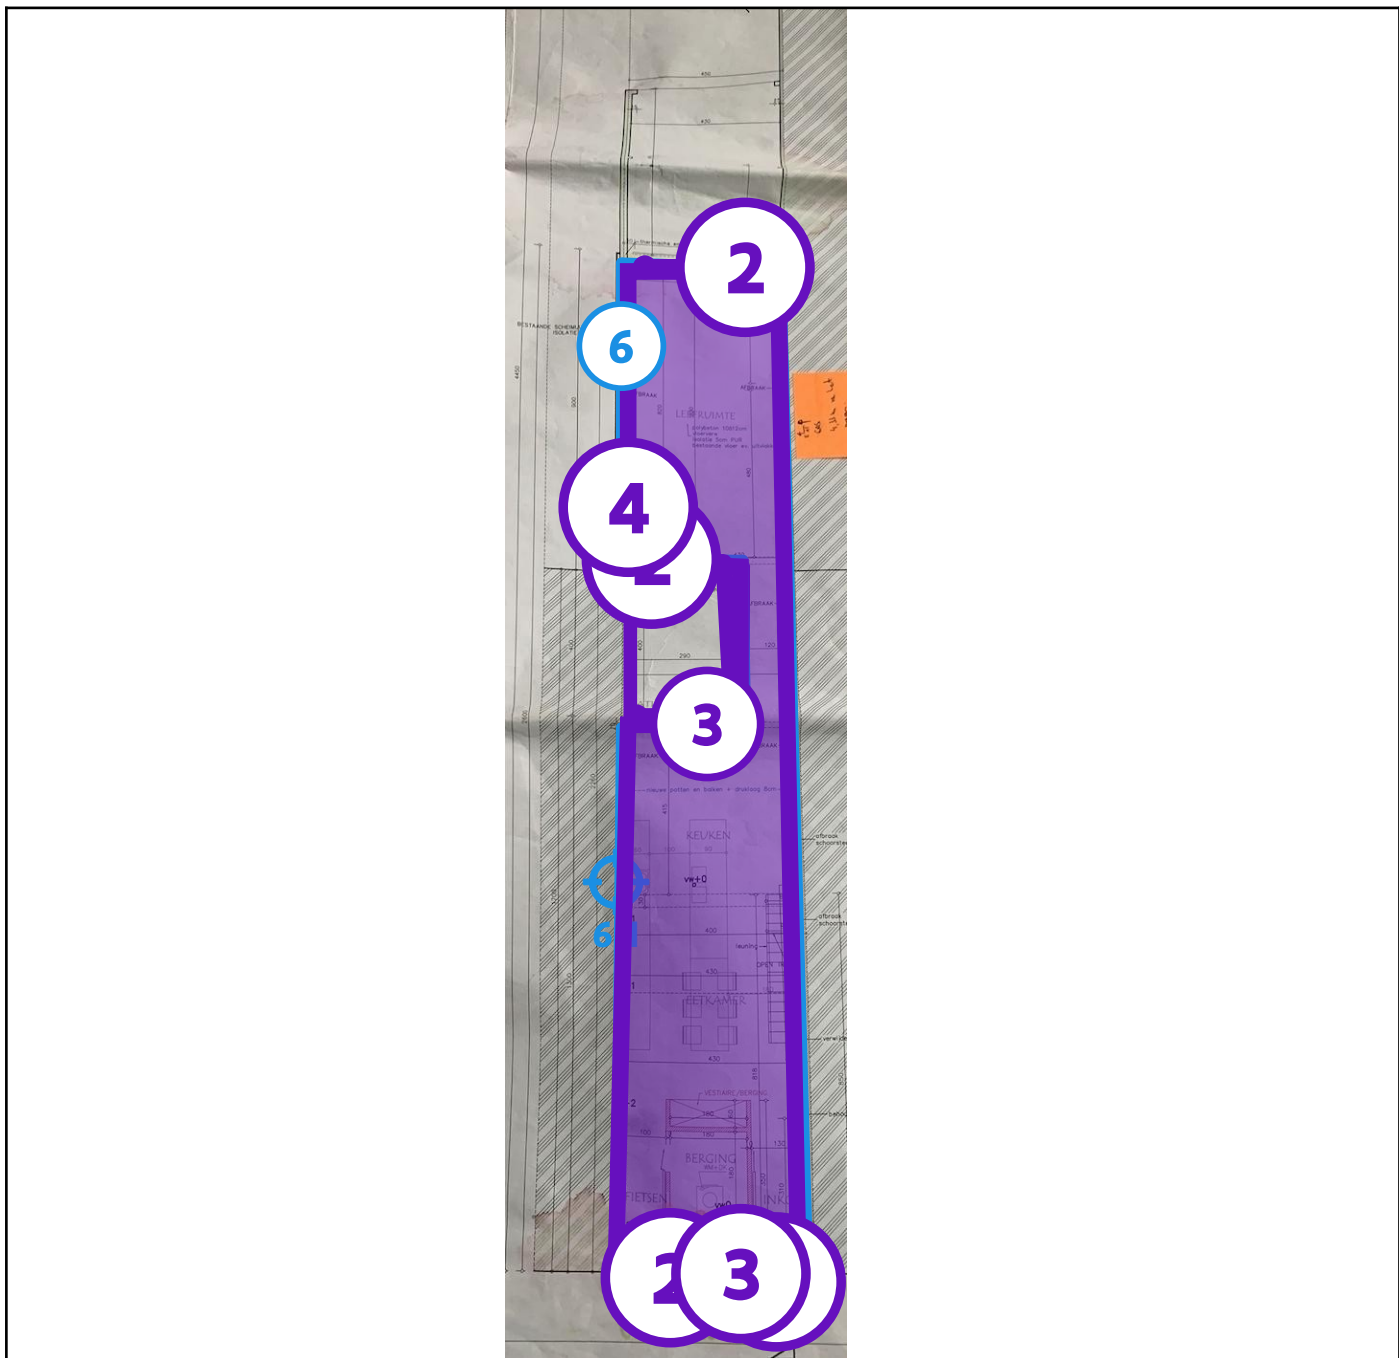
# Plan 1.1: Gelijkvloers

Beschrijving	Type	Actie
2. mastiek	Advies	-
3. crepi	Advies	-
4. vals plafond	Advies	-

6. pleister muur	Geen asbest	-
6.1 Code: M01	Mengmonster	-

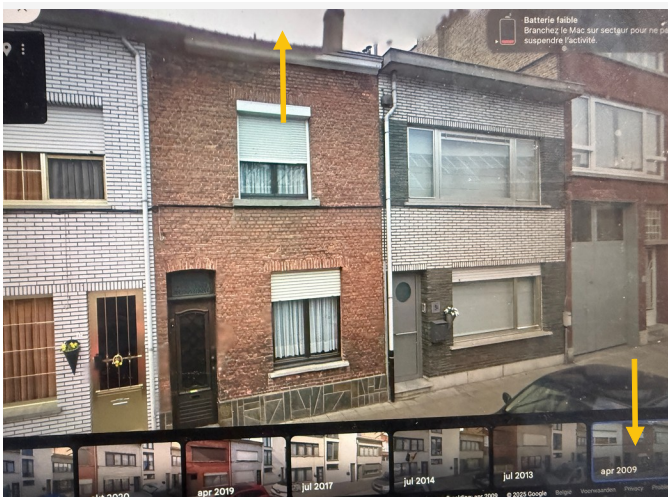
Situeringfoto

Bouwjaar: 2011

*Constructies gebouwd vanaf 2001 moeten niet onderzocht worden*

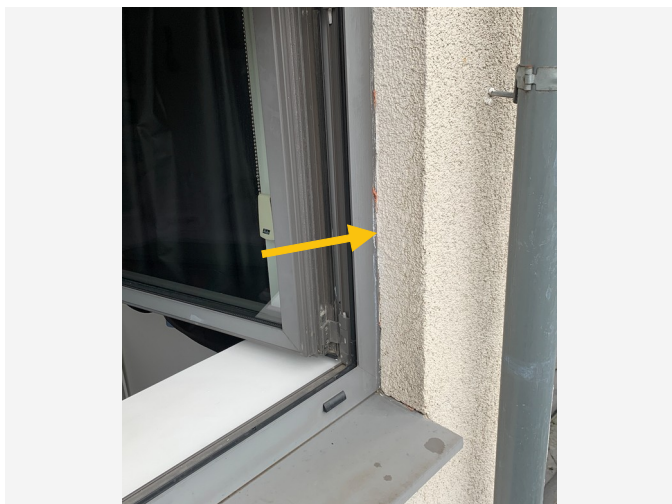
Vrije foto

elastisch; niet-asbestverdacht.

Identificatiemethode	Vaststelling & expertise (niet-asbestverdacht)
Primaire drager	Wandopening verticaal (raam, deur, ...)
(Asbest)materiaal	In-situ afwerkingslagen - Pasta, stopverf, voegsel, stopsel, vulsel, mastiek, katten, ...

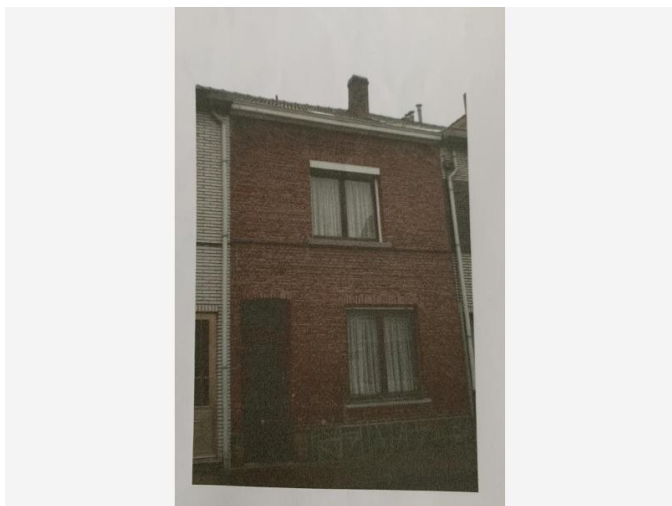
Vrije foto

aangelegd in 2011.

Identificatiemethode	Bewijsdocument
Primaire drager	Wand buitenschil
(Asbest)materiaal	In-situ afwerkingslagen - Crepi
Bindmiddel	Gips - kalk
Gebondenheid bindmiddel	Niet-hechtgebonden

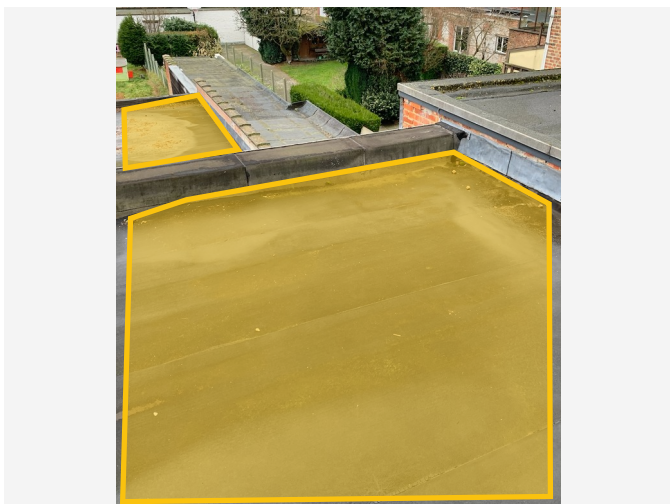
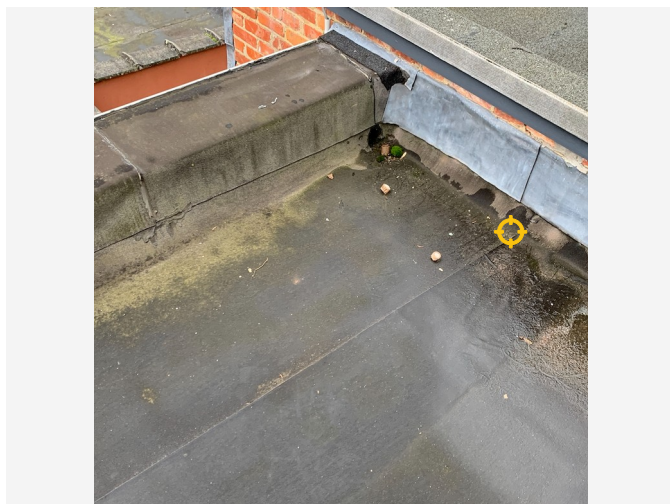
Geen asbest

#	Type	Referentie	Resultaat
5.1	Puntmonster	M02	Geen asbest

Beschrijving	roofing
Omgeving	Buiten
Primaire drager	Plat dak
Bindmiddel van materiaal	Bitumen (roofing, teer, asfalt)
Gebondenheid op basis van bindmiddel	Hecht
Hoeveelheid (oppervlakte - aantal)	<ul style="list-style-type: none"><li>• 15,00 m<sup>2</sup> - 1 stuk</li><li>• 25,00 m<sup>2</sup> - 1 stuk</li></ul>
Totale oppervlakte	40,00 m <sup>2</sup>
Identificatiemethode	Vaststelling met monstername
Destructieve handeling voor identificatie	Nee
