Asbestinventarisatetest

Postweg 37, 3150 Haacht

Attestnummer : 20250125-000131.000

Uitgegeven op : 25.01.2025

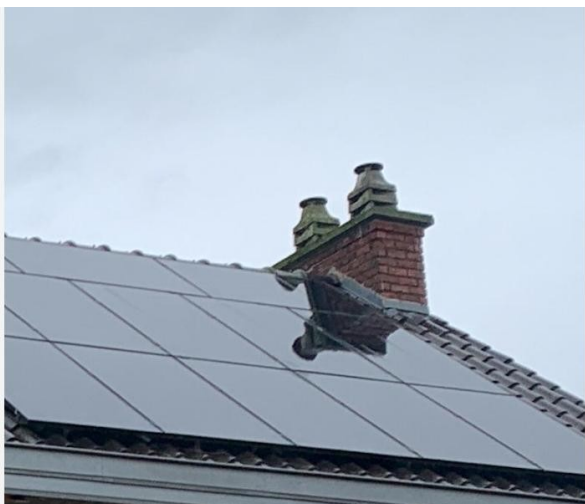
Vrije foto

schouw is visueel niet-asbestverdacht.

Wel zou er achterliggende asbesttoepassingen kunnen zijn achter de schouw.

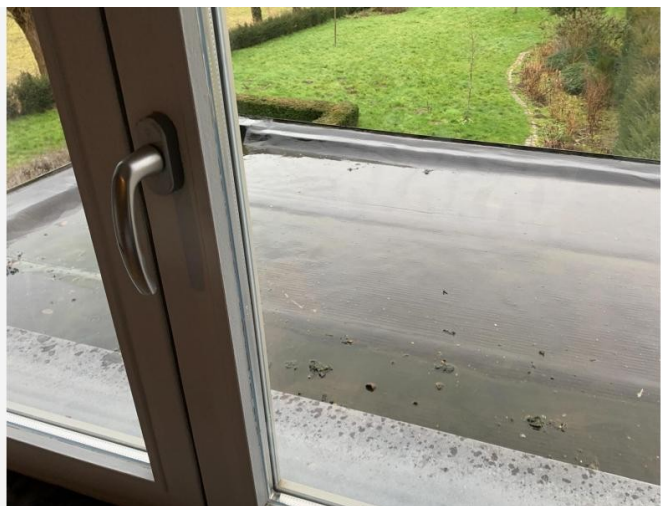
Vrije foto

EPDM (niet-asbestverdacht), aangelegd in 2016.

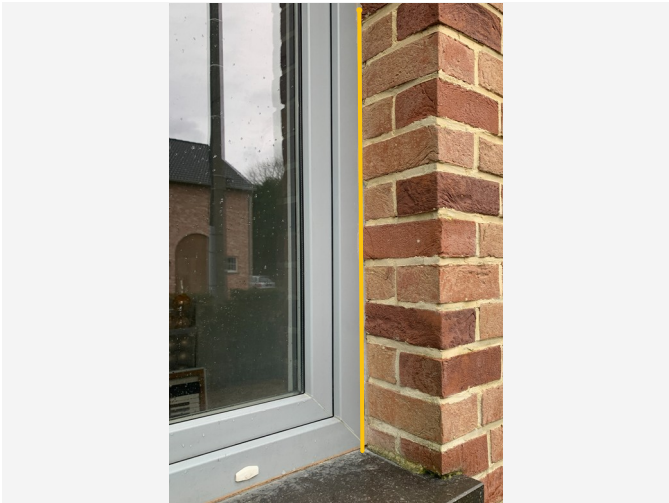
Vrije foto

niet-asbestverdacht.

Identificatiemethode	Vaststelling & expertise (niet-asbestverdacht)
Primaire drager	Wandopening verticaal (raam, deur, ...)
(Asbest)materiaal	In-situ afwerkingslagen - Pasta, stopverf, voegsel, stopsel, vulsel, mastiek, katten, ...
Bindmiddel	Kitten, mastiek, pasta
Gebondenheid bindmiddel	Hecht

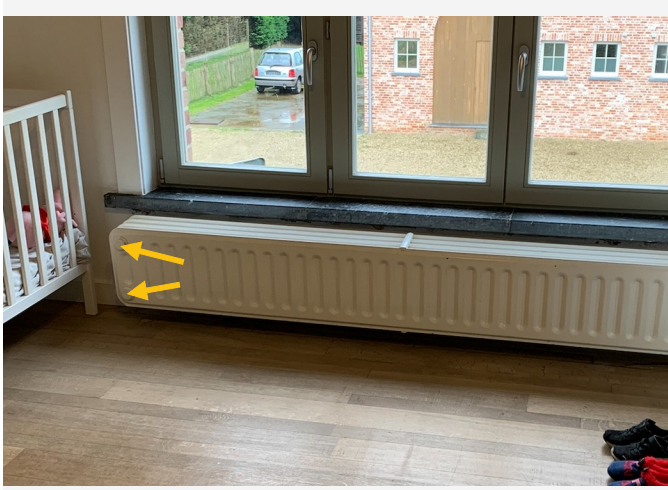
Vrije foto

vermoeden van asbesthoudende dichting/pakking achter de radiatorknoppen.

Niet beschadigd, dus ook niet waarneembaar.
