Asbestinventarisatetest

Mijlstraat 226, 2570 Duffel

Attestnummer : **20240723-000267.000**

Uitgegeven op : **23.07.2024**

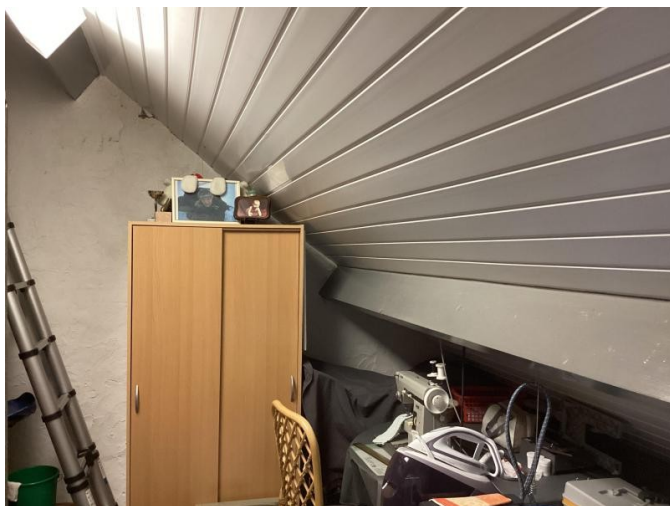
Situeringfoto

Tijdelijke beperking

Reden: Er is geen volledige risicobeoordeling mogelijk

Uitleg van de asbestdeskundige: Onderdak niet waarneembaar. Kan in geval van aanwezigheid asbesthoudend zijn

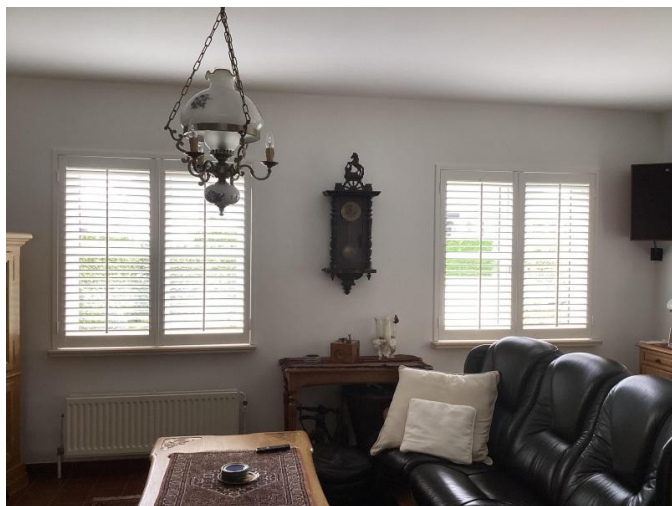
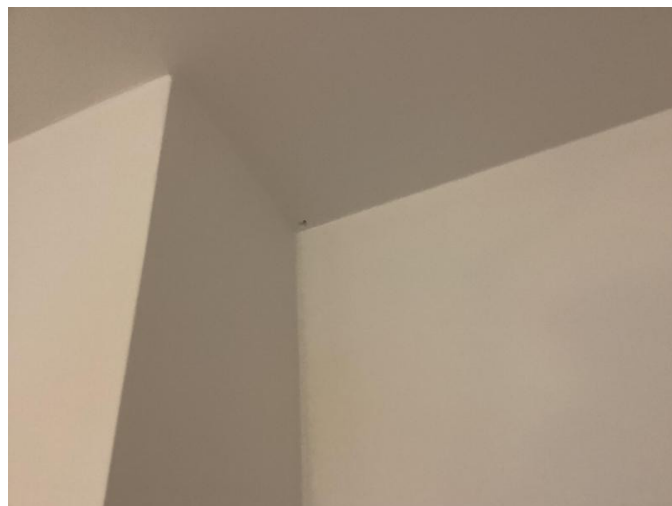
Fiche 2: Pleister plafond

Geen asbest

#	Type	Referentie	Resultaat
2.1	Mengmonster	36594/02	Geen asbest

Beschrijving	Pleister plafond
Omgeving	Binnen
Primaire drager	Plafond
Bindmiddel van materiaal	Gips - kalk
Gebondenheid op basis van bindmiddel	Niet-hechtgebonden
Hoeveelheid (oppervlakte - dikte - aantal)	• 200,00 m ² - 1,00 cm - 1 stuk
Totaal volume	2,00 m ³
Identificatiemethode	Vaststelling met monstername
Destructieve handeling voor identificatie	Nee
Opmerking	Stalen Badkamer Traphal Slaapkamer Stookruimte niet mogelijk

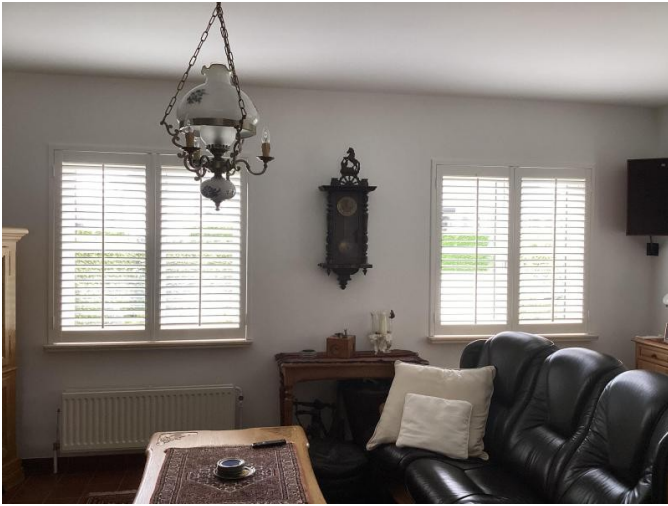
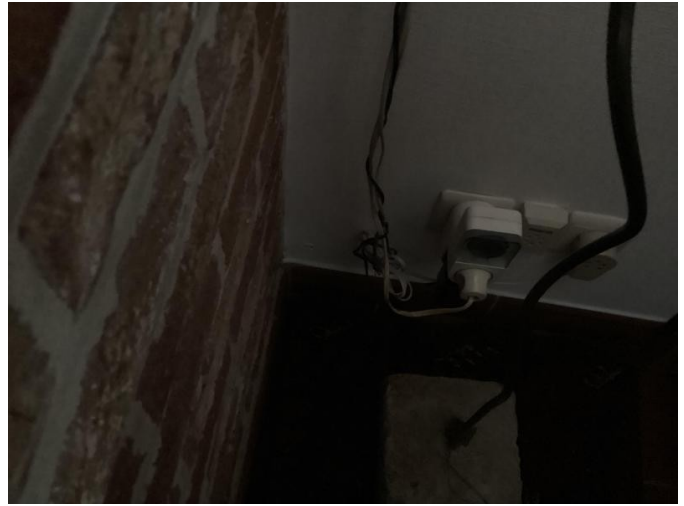
Fiche 3: Pleister muren

Geen asbest

#	Type	Referentie	Resultaat
3.1	Mengmonster	36594/01	Geen asbest

Beschrijving	Pleister muren
Omgeving	Binnen
Primaire drager	Binnenwand
Bindmiddel van materiaal	Gips - kalk
Gebondenheid op basis van bindmiddel	Niet-hechtgebonden
Hoeveelheid (oppervlakte - dikte - aantal)	• 450,00 m ² - 1,00 cm - 1 stuk
Totaal volume	4,50 m ³
Identificatiemethode	Vaststelling met monstername
Destructieve handeling voor identificatie	Nee
Opmerking	Stalen Keuken Traphal Slaapkamer Stookruimte niet mogelijk

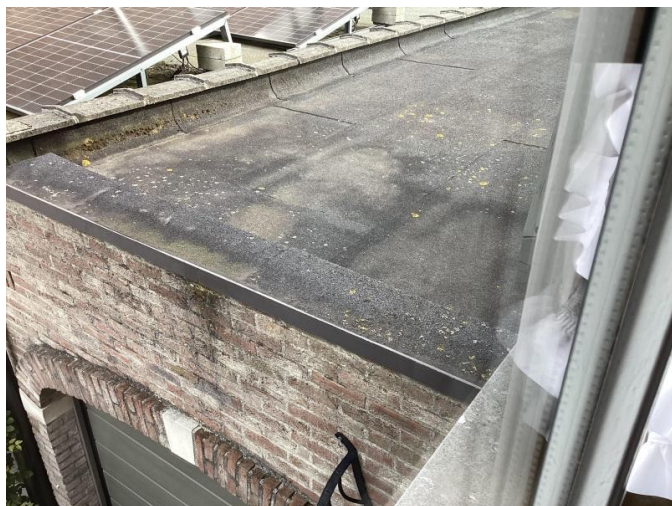
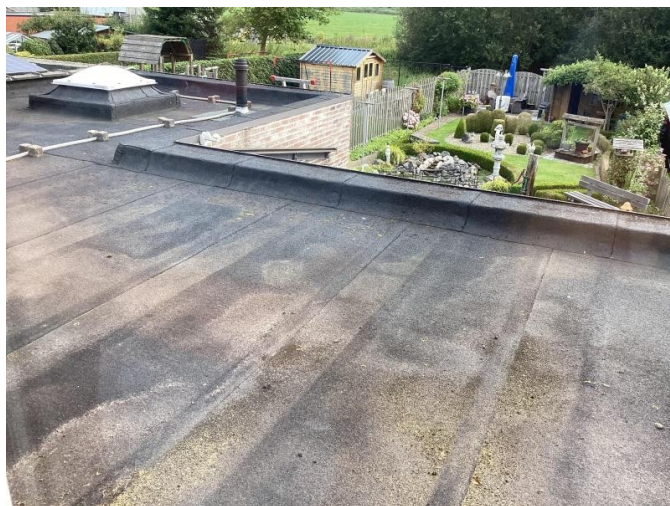
Fiche 4: Roofing garage

Geen asbest

#	Type	Referentie	Resultaat
4.1	Puntmonster	36594/03	Geen asbest

Beschrijving	Roofing garage
Omgeving	Buiten
Primaire drager	Plat dak
Bindmiddel van materiaal	Bitumen (roofing, teer, asfalt)
Gebondenheid op basis van bindmiddel	Hecht
Hoeveelheid (oppervlakte - aantal)	• 25,00 m ² - 1 stuk
Totale oppervlakte	25,00 m ²
Identificatiemethode	Vaststelling met monstername
Destructieve handeling voor identificatie	Nee
Opmerking	Staalname betreft enkel de topcoat
