Asbestinventarisatetest

Berlarij 106/4, 2500 Lier

Attestnummer : 20230507-000221.001

Asbestveilig

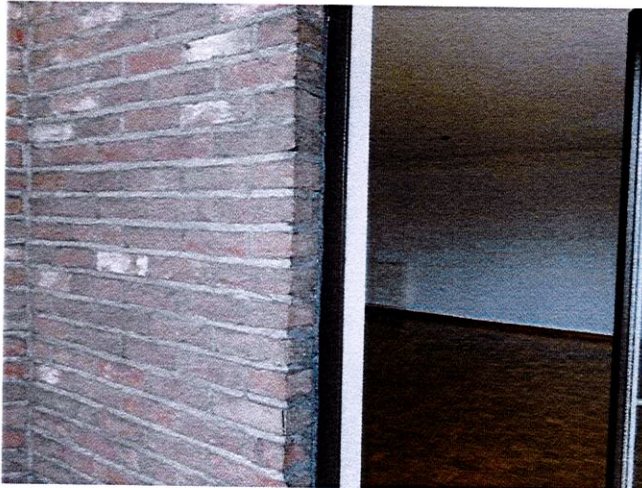
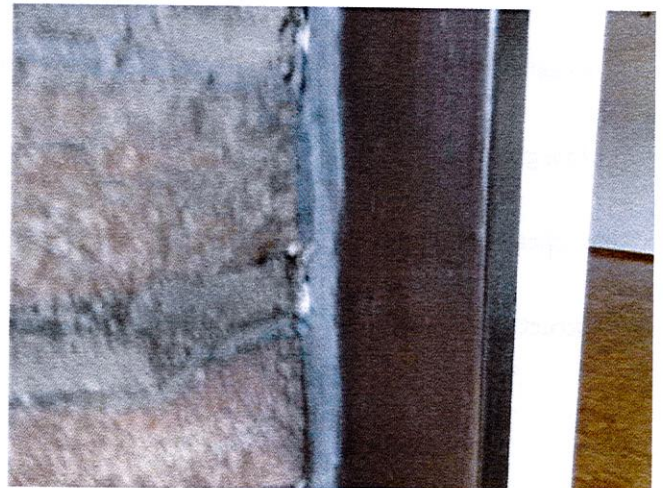
Fiche 1: Mastiek ramen

Geen asbest

#	Type	Referentie	Resultaat
1.1	Mengmonster	M24456 BL106.4-3 Mengstaal mastiek	Geen asbest

Beschrijving	Mastiek ramen
Omgeving	Buiten
Primaire drager	Wandopening verticaal (raam, deur, ...)
Bindmiddel van materiaal	Kitten, mastiek, pasta

Gebondenheid op basis van bindmiddel	Hecht
Hoeveelheid (gewicht - aantal)	• 4,99 kg - 1 stuk
Totaal gewicht	4,99 kg
Identificatiemethode	Vaststelling met monstername
Destructieve handeling voor identificatie	Nee

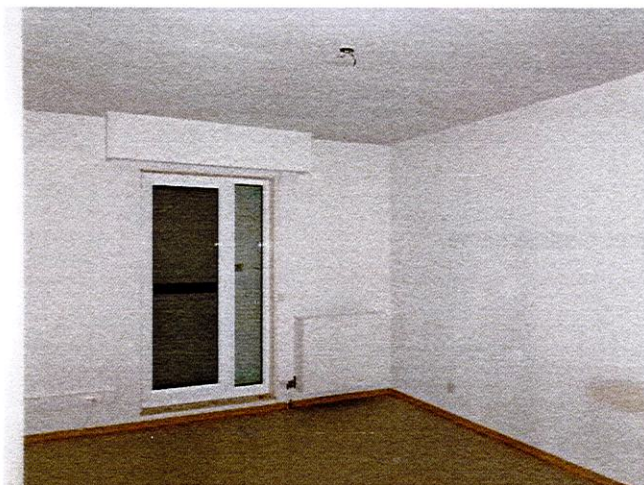
Fiche 3: Pleister plafond

Geen asbest

#	Type	Referentie	Resultaat
3.1	Mengmonster	M24455 BL106.4-2P Mengstaal pleister plafond	Geen asbest

Beschrijving	Pleister plafond
Omgeving	Binnen
Primaire drager	Plafond
Bindmiddel van materiaal	Gips - kalk

Gebondenheid op basis van bindmiddel	Niet-hechtgebonden
Hoeveelheid (oppervlakte - dikte - aantal)	• 100,00 m ² - 1,00 cm - 1 stuk
Totaal volume	1,00 m ³
Identificatiemethode	Vaststelling met monstername
Destructieve handeling voor identificatie	Nee
