Keuringsverslag van een elektrische laagspanning- en zeer lage spanningsinstallatie

NIET CONFORM

Datum keuring: 10/02/2025

Straatnaam Bredestraat
Huisnummer 64
Busnummer
Postcode 2580
Gemeente PUTTE
Land België

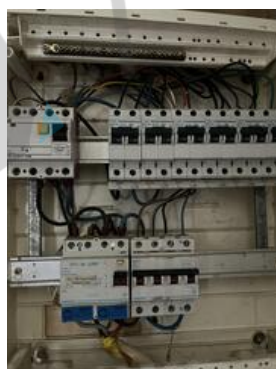
Afbeelding schakel- en verdeelbord:

15.09 De genaakbare, naakte onder spanning staande delen zijn onvoldoende afgeschermd. (Boek 1 Afdeling 5.1.4. en 4.2.2.3.)

15.10 Niet gebruikte invoeringen van het verdeelbord zijn niet correct of onvoldoende afgedicht. (Boek 1 Afdeling 5.1.4. en 4.2.2.3.)

15.11 Interne verbindingen en/of doorsnede van de verdeelrails en verbindingen in het bord zijn onvoldoende. (Boek 1 Onderafdeling 4.4.1.1. en 4.4.1.5.)
