# Asbestinventarisatetest

Eduard Anseelestraat 62/0101, 2830 Willebroek

Attestnummer : 20230321-000214.000

Uitgegeven op : 21.03.2023

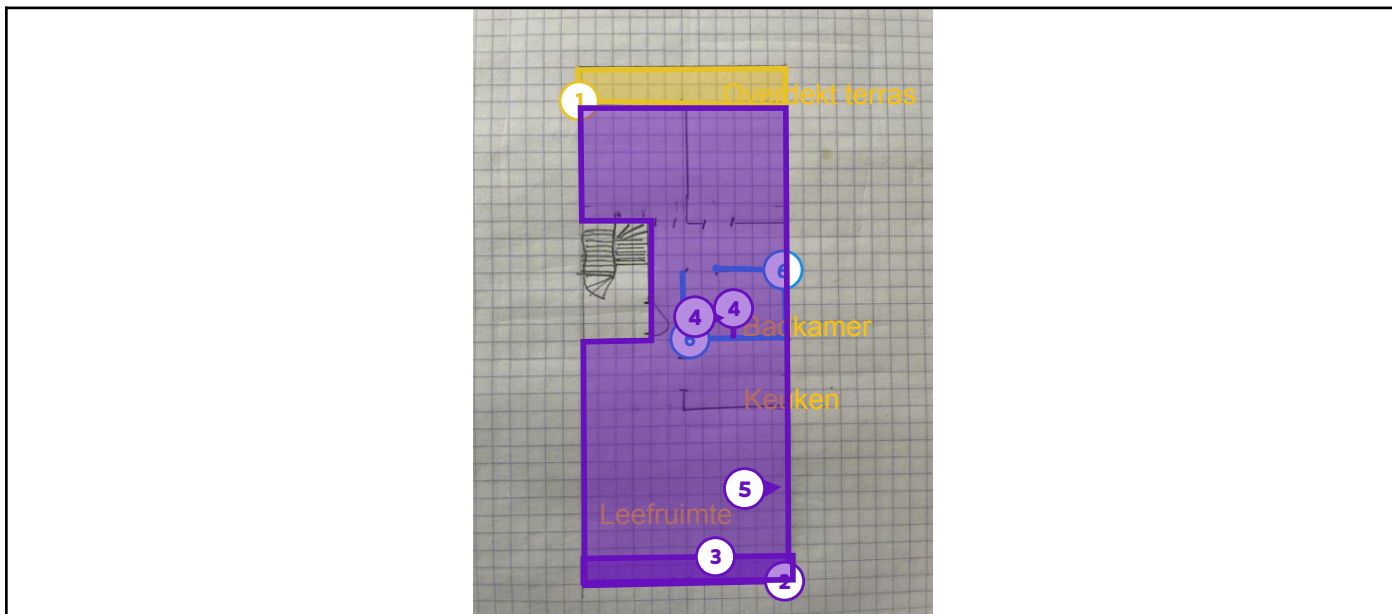
# Plan 1.1: plan

Beschrijving	Type	Actie
1. Vloerzeil	Asbestmateriaal	Zorgvuldig beheren
2. Vloeren	Advies	-
3. Terras	Advies	-
4. Zekeringskast	Advies	-
5. Verwarming	Advies	-
6. Pleister	Geen asbest	-

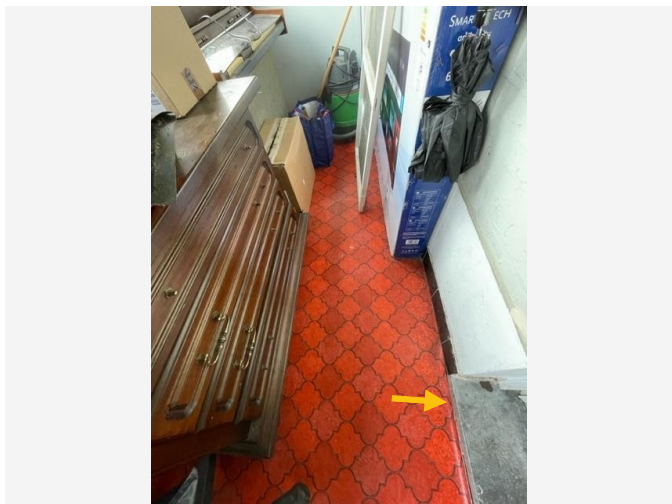
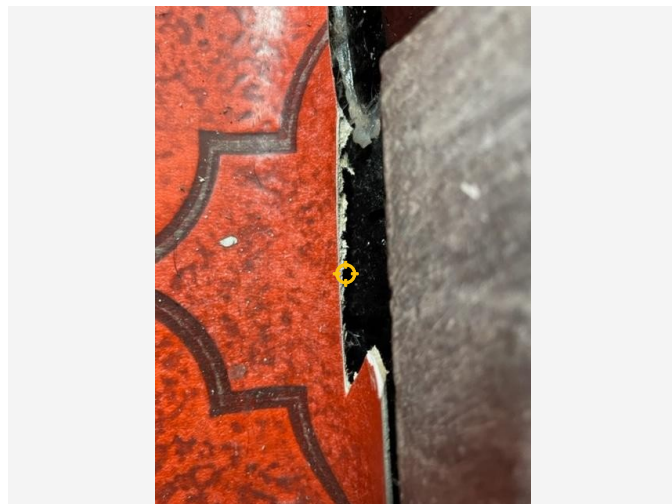
Overzichtsfoto

Het asbestmateriaal valt onder de mijlpaal van 2040.

Eindbeoordeling materiaalrisico	Zeer laag materiaalrisico en/of zeer lage kans op vezelvrijgave
---------------------------------	---

Gebondenheid	Categorie 1: hechtgebonden in oorsprong
Asbestsoort (vezeltype)	Alleen chrysotiel
Asbestconcentratie	Laag (< 50%)
Afschermingsgraad van het gehele materiaal	Geheel of deels (ook) vrij aan de binnenlucht
Toestand van het materiaal	Onbeschadigd, niet verweerd

#	Type	Referentie	Resultaat
1.1	Puntmonster	MM2 - vinylzeil	Chrysotiel

Beschrijving	Vloerzeil
Omgeving	Binnen
Primaire drager	Vloer
Asbestmateriaal	Prefab - afwerking - Vloerzeil
Bindmiddel van asbestmateriaal	Kunststof of -hars
Gebondenheid op basis van bindmiddel	Hecht
Hoeveelheid (oppervlakte - aantal)	• 6,00 m <sup>2</sup> - 1 stuk

- Zorg voor een veilig beheer. Vermijd het beschadigen van het asbestmateriaal. Controleer de toestand jaarlijks op wijzigingen.

- Eenvoudige handelingen: mag via doe-het-zelf of door werknemer(s) met opleidingsattest eenvoudige handelingen  
Hechtgebonden mag zelf verwijderd worden zonder beschadigen. Werk veilig volgens  
<https://ovam.vlaanderen.be/voorzorgsmaatregelen-bij-asbestverwijdering>

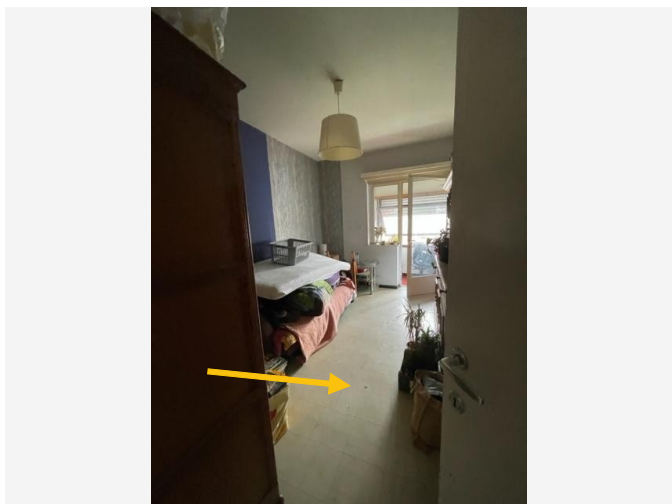
Vrije foto

Laminaatparket/vinyl of pvc of tegels in andere kamers.

Identificatiemethode	Vaststelling & expertise (niet-asbestverdacht)
----------------------	--

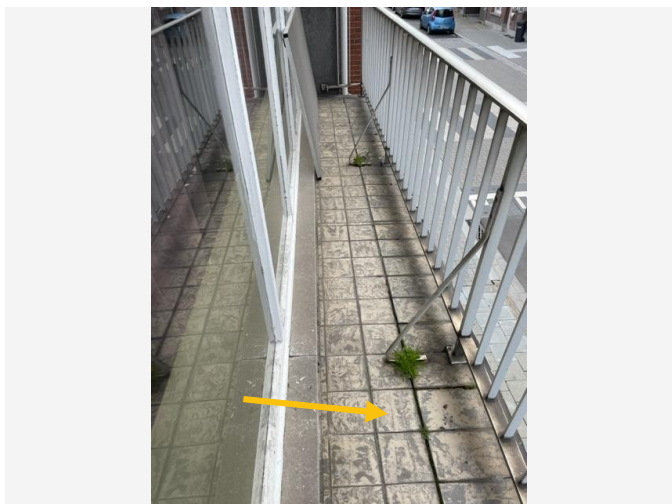
Vrije foto

Terras is volledig vernieuwd. (bewijsdocument)

Identificatiemethode	Bewijsdocument
----------------------	----------------

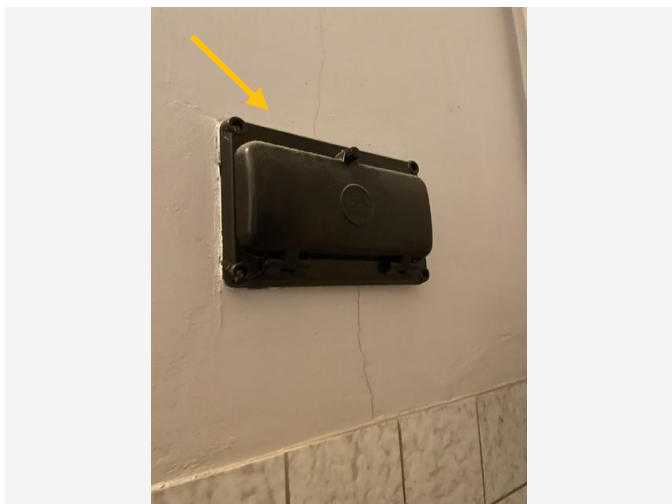
Vrije foto

Bakelieten zekeringskast in de badkamer.

Identificatiemethode	Redelijk vermoeden
----------------------	--------------------

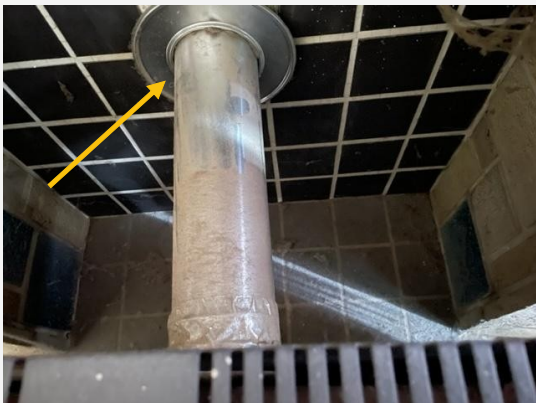
Vrije foto

Gaskachel met inoxen buis en afgewerkt in inox.

Identificatiemethode	Vaststelling & expertise (niet-asbestverdacht)
----------------------	--

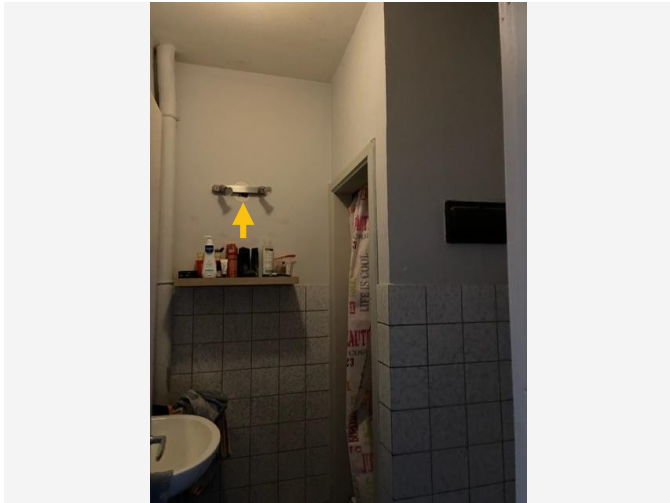
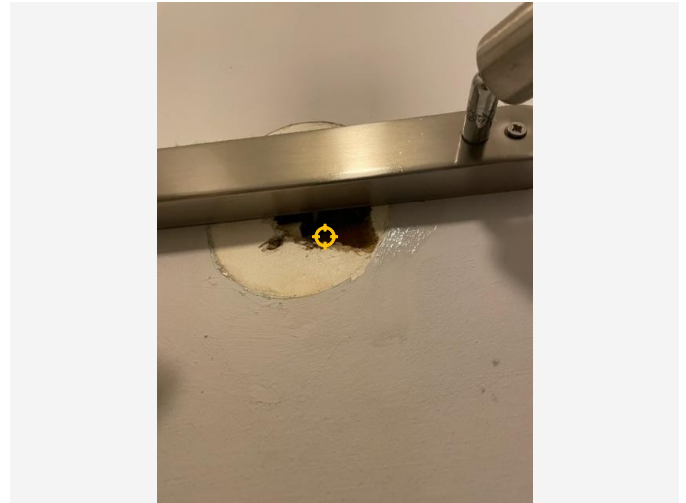
Overzichtsfoto

Geen asbest

#	Type	Referentie	Resultaat
6.1	Puntmonster	MM1 - pleister	Geen asbest

Beschrijving	Pleister
Omgeving	Binnen
Primaire drager	Binnenwand
Bindmiddel van materiaal	Gips - kalk
