# Asbestinventarisatetest

Eduard Anseelestraat 62/0201, 2830 Willebroek

Attestnummer : 20230321-000217.000

## Zone 1: Hoofdgebouw

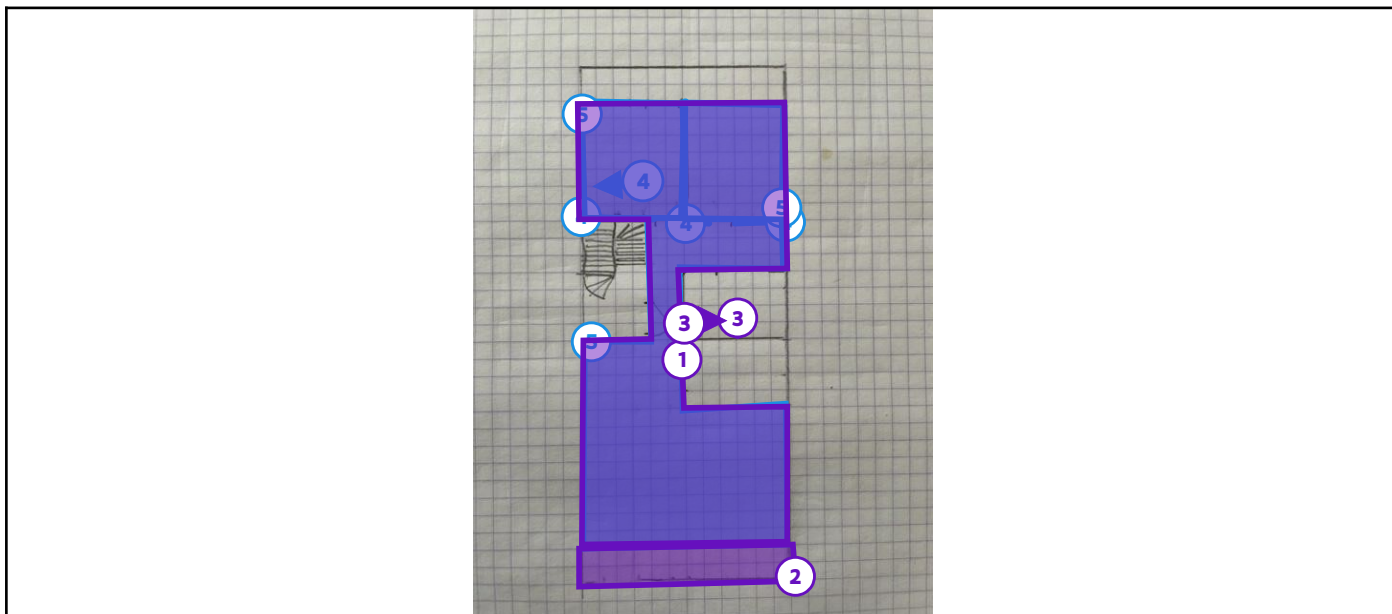
## Plan 1.1: plan

Beschrijving	Type	Actie
1. Vloeren	Advies	-
2. Terras	Advies	-
3. Zekeringskast	Advies	-
4. MM1 - pleister	Geen asbest	-
5. MM2 - pleister	Geen asbest	-

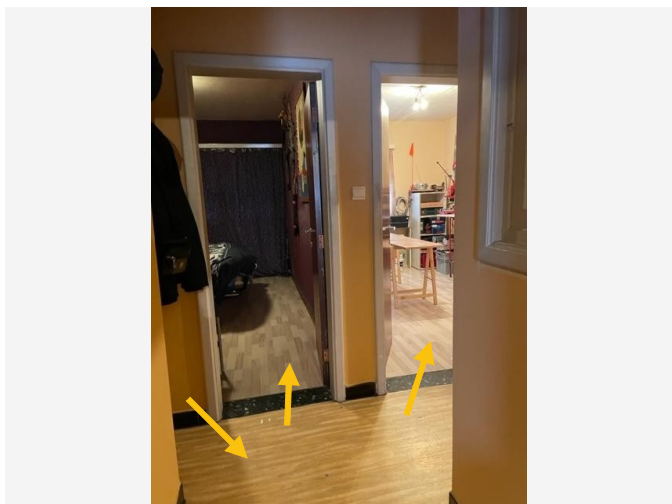
Vrije foto

Laminaatparket op de vloeren.

Identificatiemethode	Vaststelling & expertise (niet-asbestverdacht)
----------------------	--

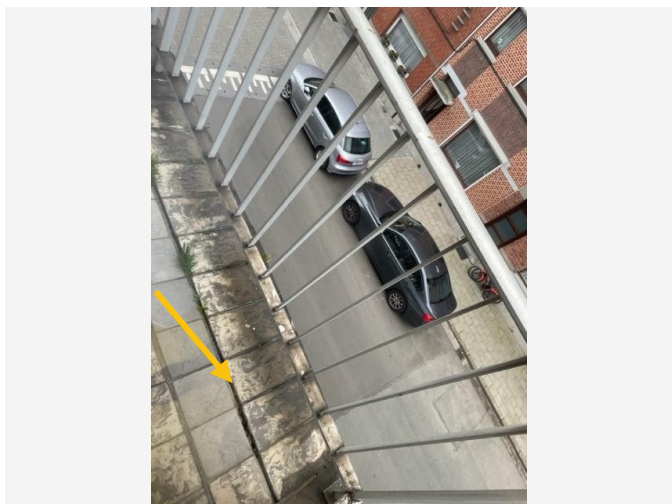
Vrije foto

Terras is vernieuwd. Bewijsdocument.

Identificatiemethode	Bewijsdocument
----------------------	----------------

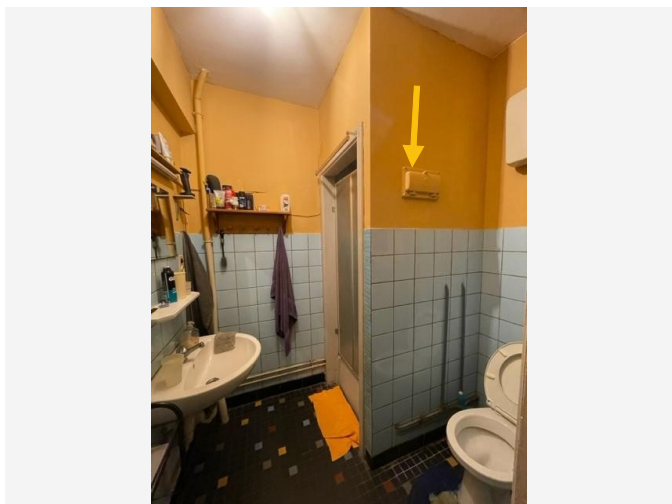
Vrije foto

Bakelieten zekeringskast in de badkamer (overschilderd). Is hechte materie en kan in zijn geheel verwijderd worden.

Identificatiemethode	Redelijk vermoeden
----------------------	--------------------

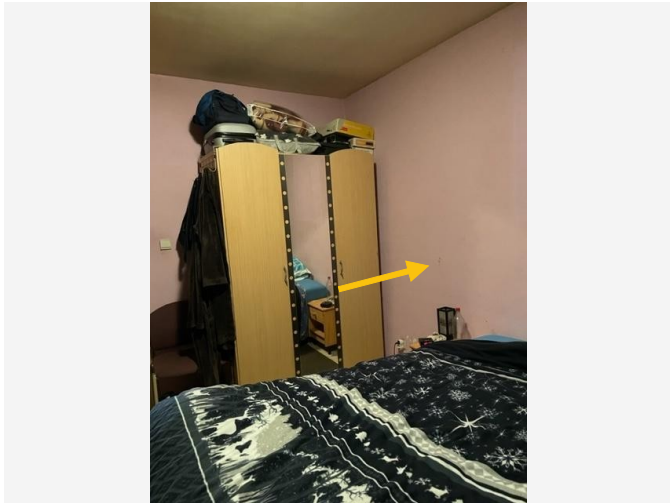
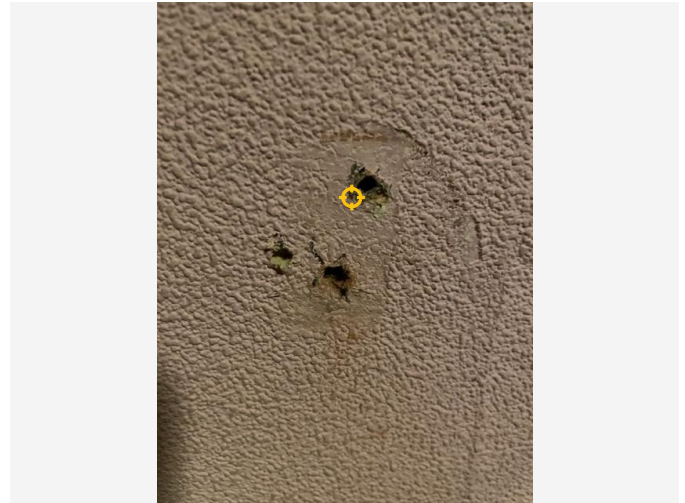
Overzichtsfoto

Geen asbest

#	Type	Referentie	Resultaat
4.1	Puntmonster	MM1 - pleister	Geen asbest

Beschrijving	MM1 - pleister
Omgeving	Binnen
Primaire drager	Binnenwand
Bindmiddel van materiaal	Gips - kalk

<b>Gebondenheid op basis van bindmiddel</b>	Niet-hechtgebonden
<b>Hoeveelheid (oppervlakte - dikte - aantal)</b>	• 22,00 m <sup>2</sup> - 0,30 cm - 1 stuk
<b>Totaal volume</b>	0,066 m <sup>3</sup>
<b>Identificatiemethode</b>	Vaststelling met monstername
<b>Destructieve handeling voor identificatie</b>	Nee

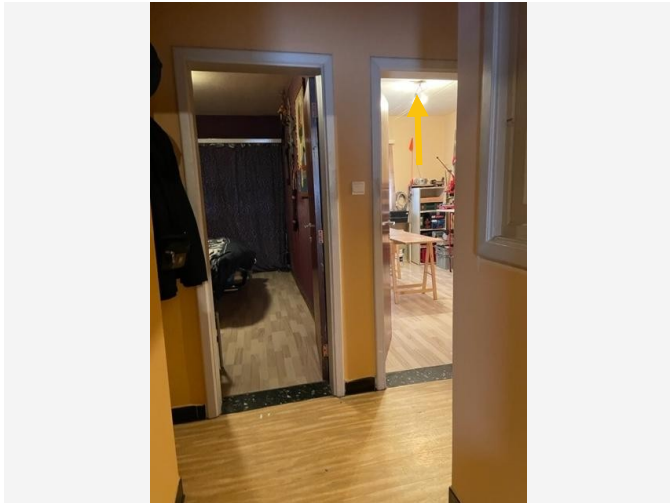
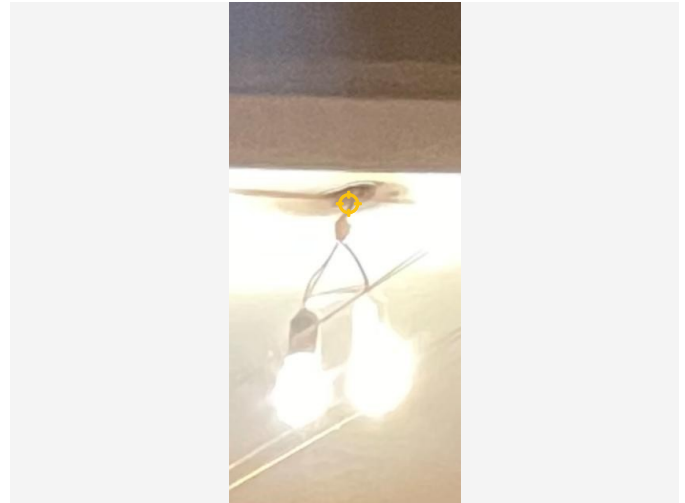
Overzichtsfoto

Geen asbest

#	Type	Referentie	Resultaat
5.1	Puntmonster	MM2 - pleister	Geen asbest

Beschrijving	MM2 - pleister
Omgeving	Binnen
Primaire drager	Plafond
Bindmiddel van materiaal	Gips - kalk

<b>Gebondenheid op basis van bindmiddel</b>	Niet-hechtgebonden
<b>Hoeveelheid (oppervlakte - dikte - aantal)</b>	• 62,00 m <sup>2</sup> - 0,30 cm - 1 stuk
<b>Totaal volume</b>	0,186 m <sup>3</sup>
<b>Identificatiemethode</b>	Vaststelling met monstername
<b>Destructieve handeling voor identificatie</b>	Nee
