# Asbestinventarisatetest

Eduard Anseelestraat 62/0001, 2830 Willebroek

Attestnummer : 20230321-000209.000

Uitgegeven op : 21.03.2023

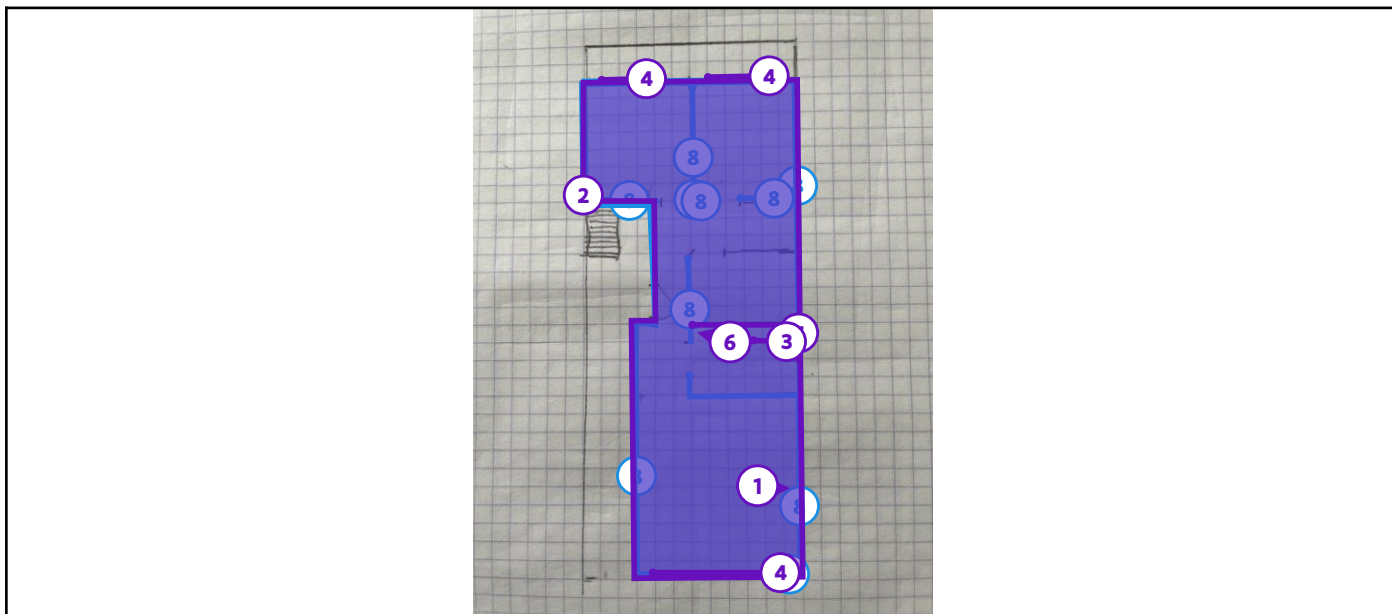
## Plan 1.1: plan

Beschrijving	Type	Actie
1. Gaskachel	Beperking	-
2. Vloeren	Advies	-
3. Vinylzeil	Advies	-
4. Ramen	Advies	-
5. Panelen keukenkast	Advies	-
6. Aan/afvoerbuizen	Advies	-
7. Pleister	Geen asbest	-
8. Pleister	Geen asbest	-

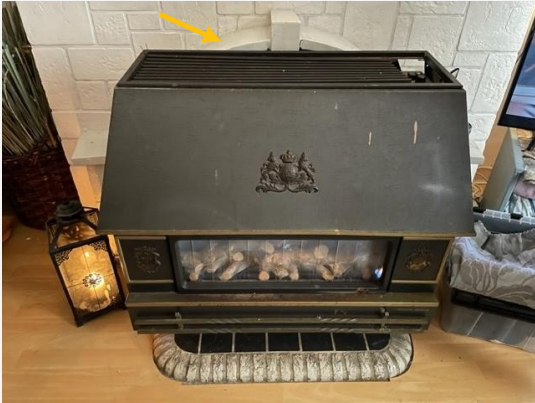
Situeringsfoto

**Reden:** Er is geen volledige risicobeoordeling mogelijk

**Uitleg van de asbestdeskundige:** De gaskachel staat op +- 5 cm van de kant en is niet bereikbaar om na te gaan wat achter de kachel aanwezig is.

(Asbest)materiaal	Buis, koker, leiding, pijp, doorvoer
Karakterisatie	Asbest (verdacht)
Primaire drager	Schacht-koker (technisch)

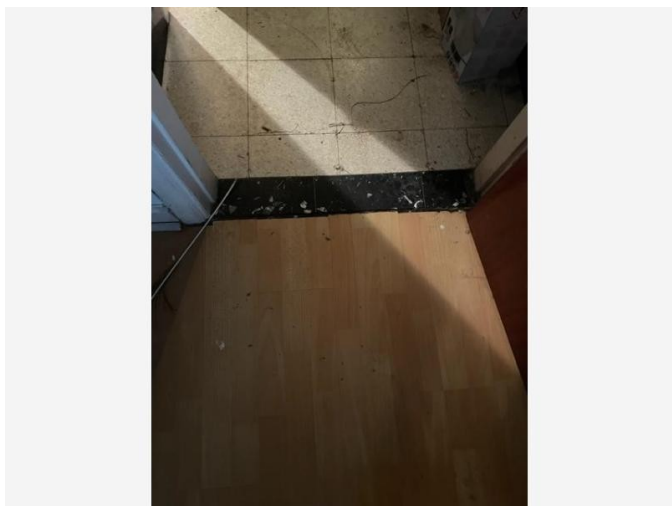
Vrije foto

Vloeren in tegels - laminaatparket

Identificatiemethode	Vaststelling & expertise (niet-asbestverdacht)
----------------------	--

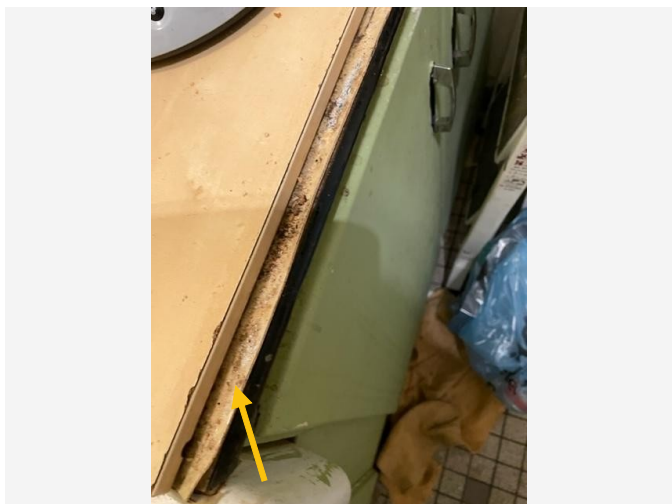
Vrije foto

Op keukenblad ligt een klein vinylzeil in pvc.

Identificatiemethode	Vaststelling & expertise (niet-asbestverdacht)
----------------------	--

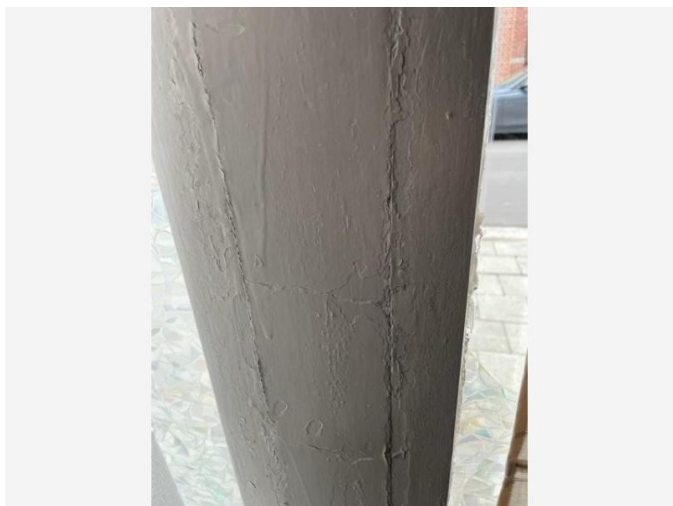
Vrije foto

Ramen - enkele beglazing - aluminium - overschilderd.

Identificatiemethode	Vaststelling & expertise (niet-asbestverdacht)
----------------------	--

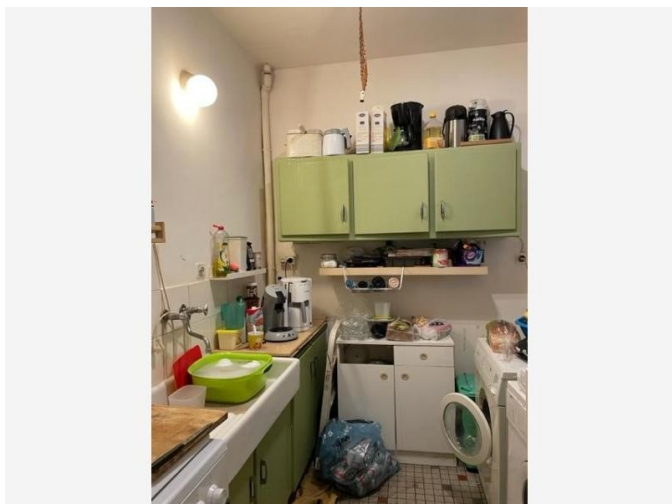
Vrije foto

Houten kasten (geschilderd).

Identificatiemethode	Vaststelling & expertise (niet-asbestverdacht)
----------------------	--

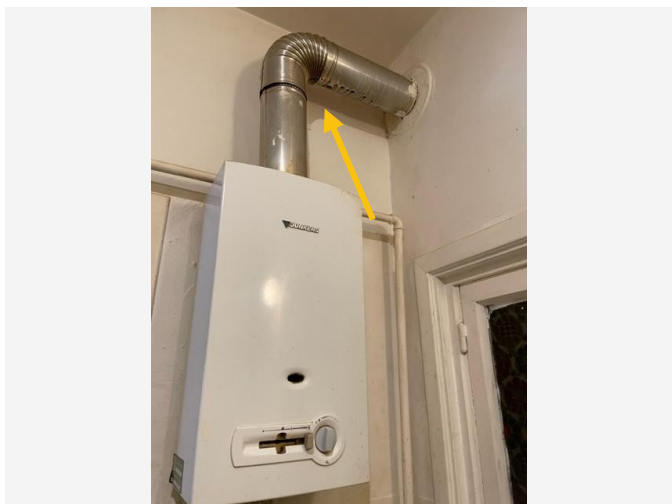
Vrije foto

Junkers. Buis in inox.

Identificatiemethode	Vaststelling & expertise (niet-asbestverdacht)
----------------------	--

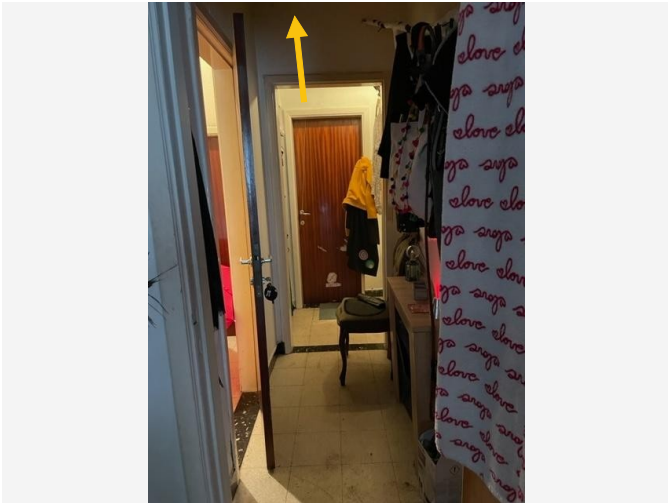
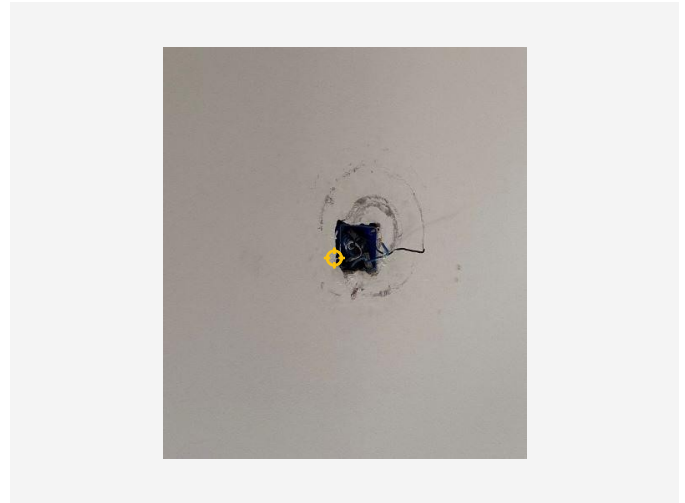
## Fiche 7: Pleister

Geen asbest

#	Type	Referentie	Resultaat
7.1	Puntmonster	MM2 - pleister	Geen asbest

Beschrijving	Pleister
Omgeving	Binnen
Primaire drager	Plafond
Bindmiddel van materiaal	Gips - kalk

<b>Gebondenheid op basis van bindmiddel</b>	Niet-hechtgebonden
<b>Hoeveelheid (oppervlakte - dikte - aantal)</b>	• 62,00 m <sup>2</sup> - 0,28 cm - 1 stuk
<b>Totaal volume</b>	0,174 m <sup>3</sup>
<b>Identificatiemethode</b>	Vaststelling met monstername
<b>Destructieve handeling voor identificatie</b>	Nee

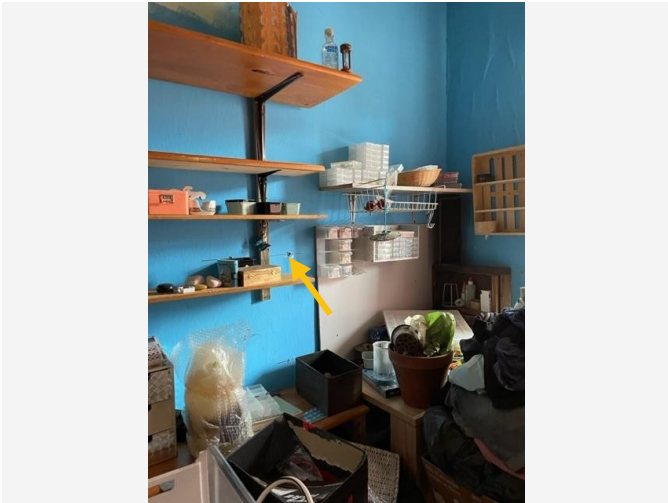
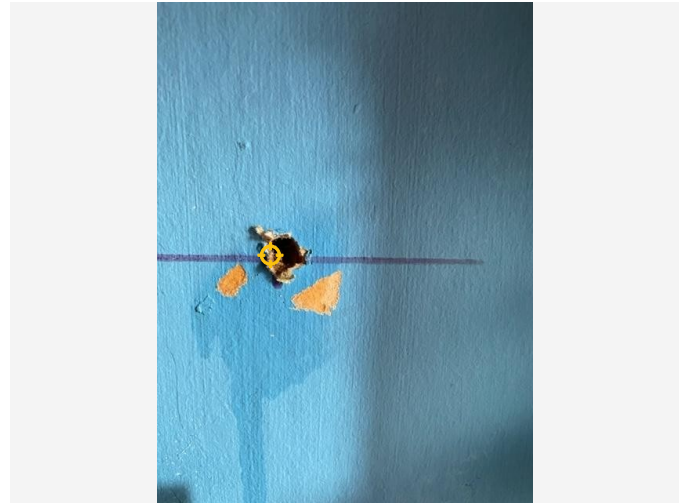
## Fiche 8: Pleister

Geen asbest

#	Type	Referentie	Resultaat
8.1	Puntmonster	MM1 - pleister	Geen asbest

Beschrijving	Pleister
Omgeving	Binnen
Primaire drager	Binnenwand
Bindmiddel van materiaal	Gips - kalk

<b>Gebondenheid op basis van bindmiddel</b>	Niet-hechtgebonden
<b>Hoeveelheid (oppervlakte - dikte - aantal)</b>	• 62,00 m <sup>2</sup> - 0,30 cm - 1 stuk
<b>Totaal volume</b>	0,186 m <sup>3</sup>
<b>Identificatiemethode</b>	Vaststelling met monstername
<b>Destructieve handeling voor identificatie</b>	Nee
