# Asbestinventarisatetest

Lipsestraat 117, 3150 Haacht

Attestnummer : **20240810-000143.000**

Uitgegeven op : **10.08.2024**

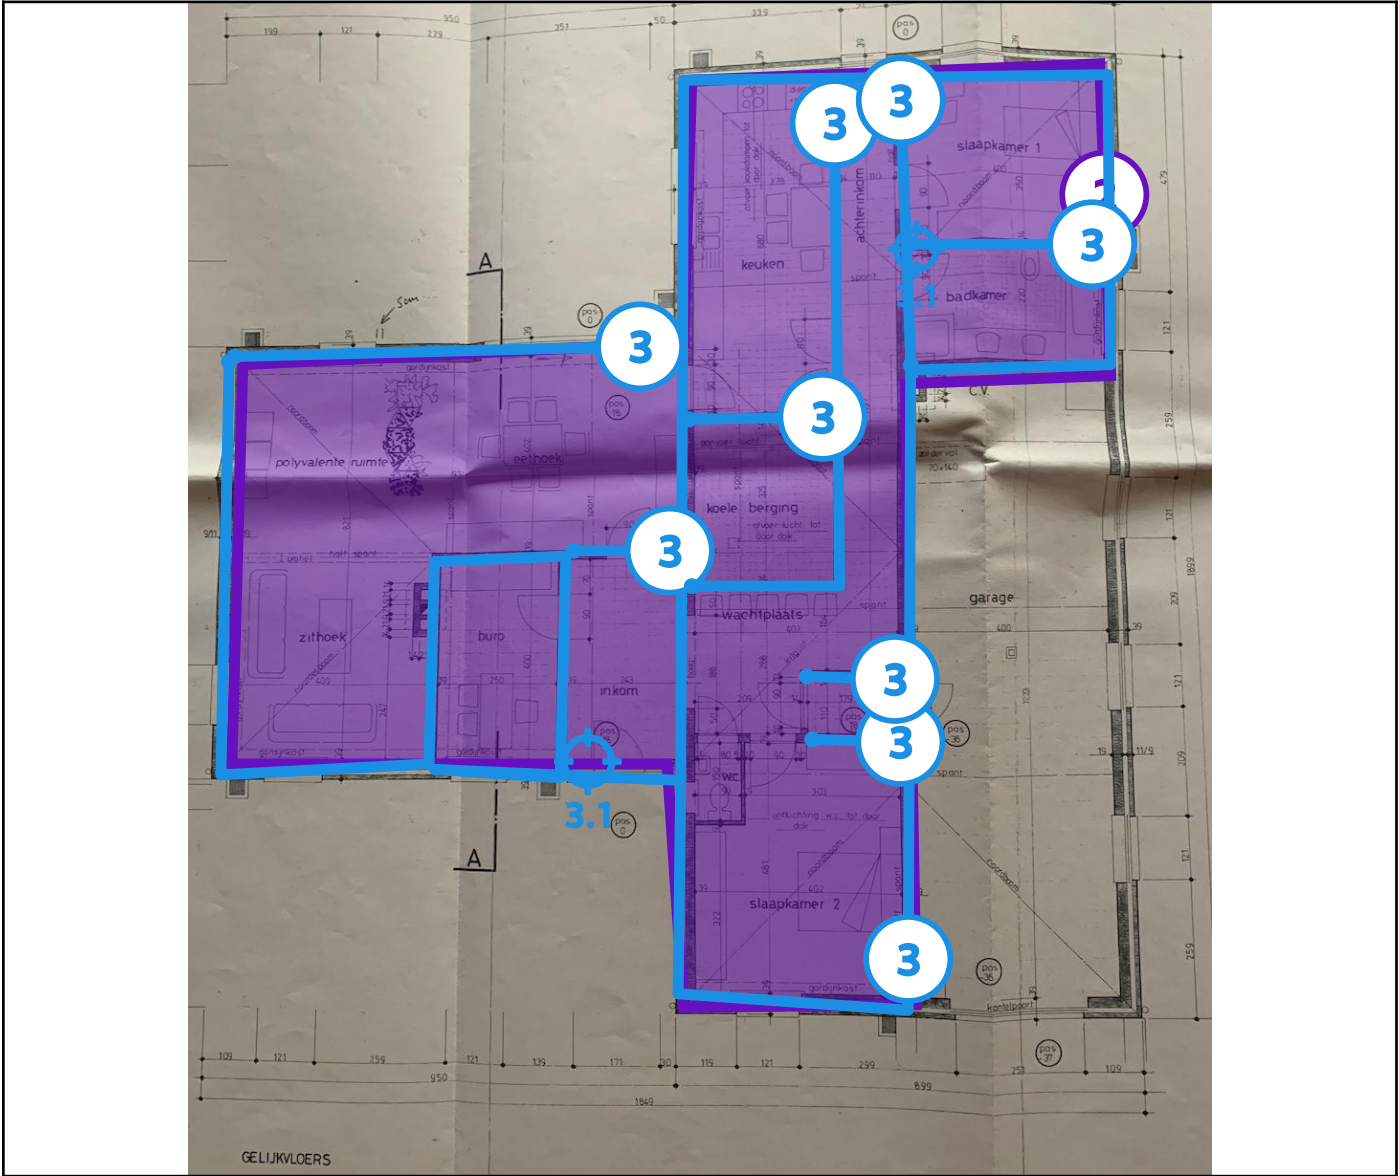
# Plan 1.2: Gelijkvloers

Legende van plan 1.2: Gelijkvloers

| Beschrijving | Type | Actie |
|---|---|---|
| 2. vals plafond | Advies | - |
| 3. pleister muur | Geen asbest | - |
| 3.1 Code: M01 | Mengmonster | - |

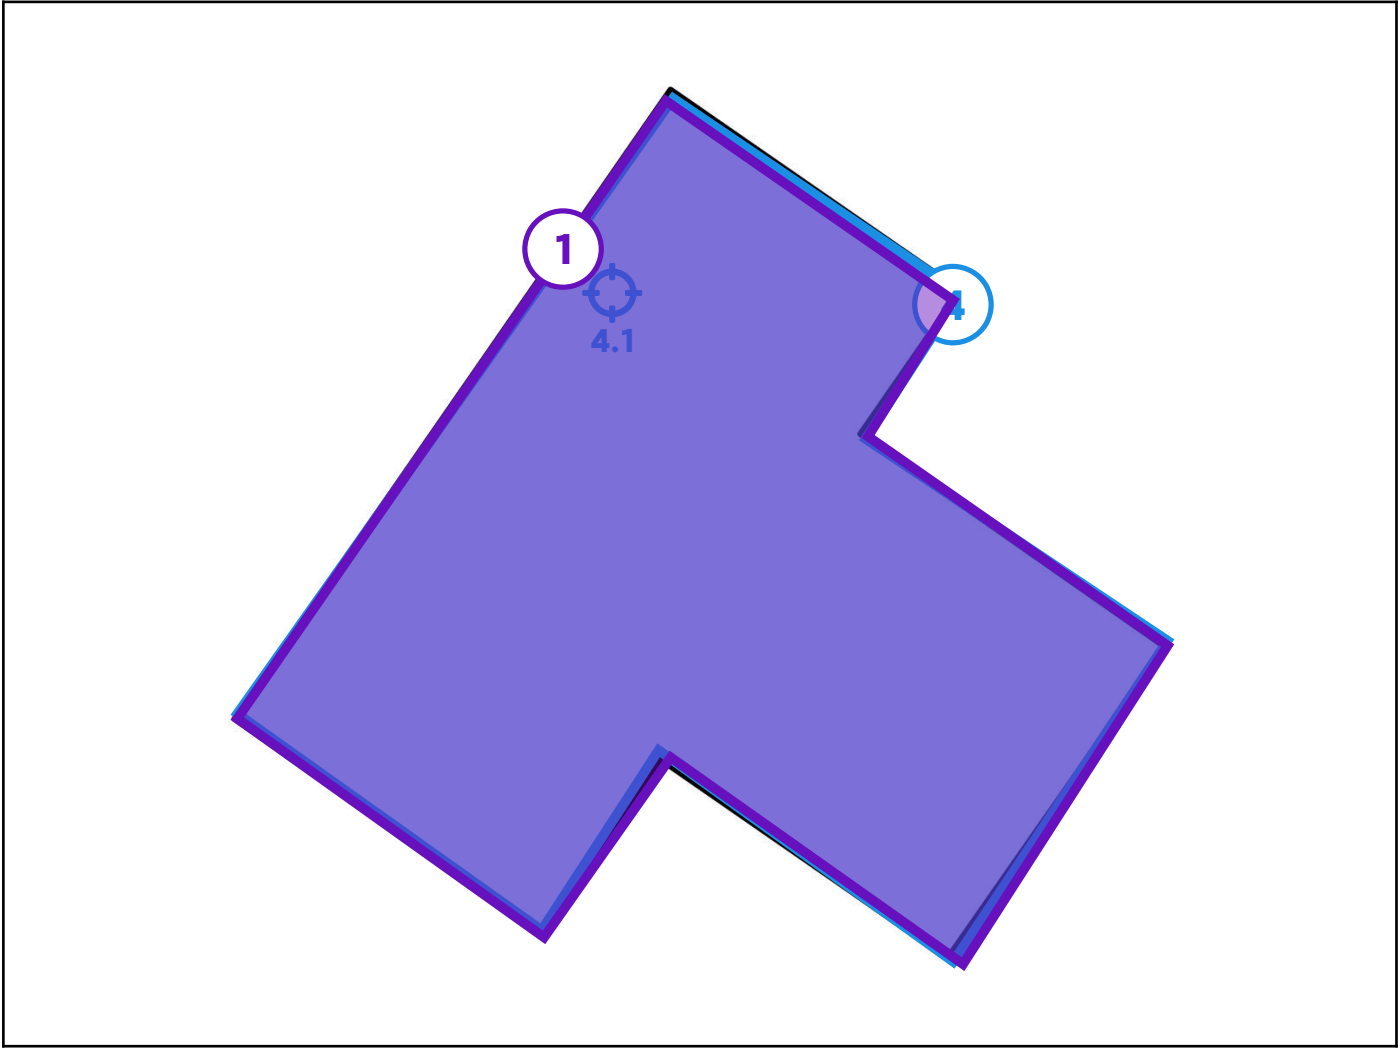
# Plan 1.3: Zolder

## Legende van plan 1.3: Zolder

| Beschrijving | Type | Actie |
|---|---|---|
| 1. leien dak | Advies | - |
| 4. platen onderdak | Geen asbest | - |
| 4.1 Code: M02 | Puntmonster | - |

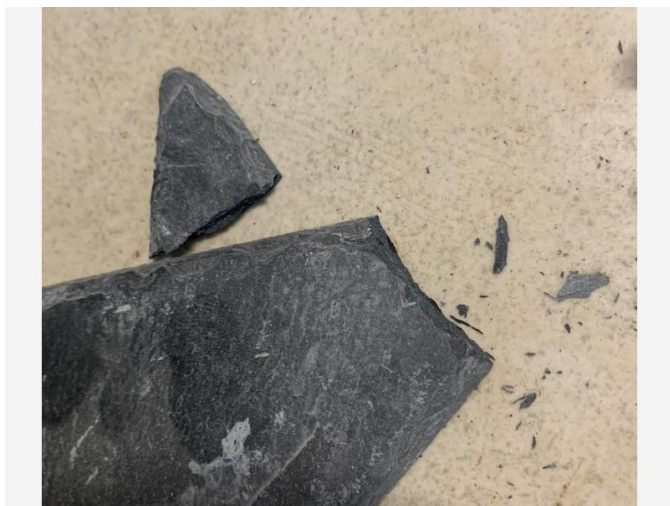
Vrije foto

natuurlijke leien

| Identificatiemethode | Vaststelling & expertise (niet-asbestverdacht) |
| Primaire drager | Schuin dak |
| (Asbest)materiaal | Dak- en gevelbekleding - Lei, shingle |

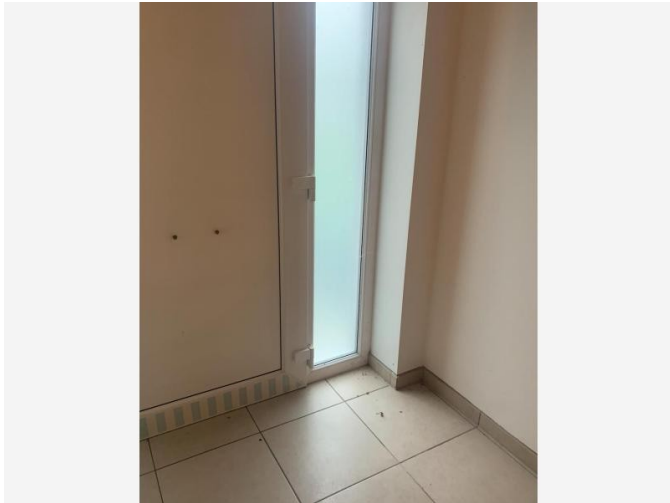
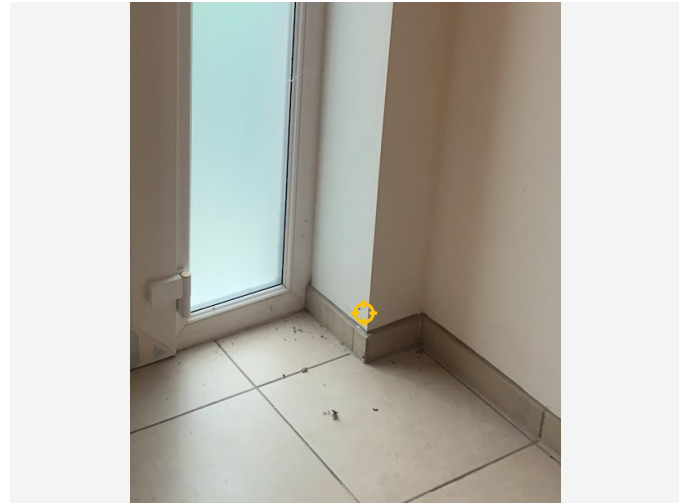
## Fiche 3: pleister muur

Geen asbest

Overzichtsfoto

Detailfoto

| # | Type | Referentie | Resultaat |
|---|---|---|---|
| 3.1 | Mengmonster | M01 | Geen asbest |

| Beschrijving | pleister muur |
| Bindmiddel van materiaal | Gips - kalk |
| Gebondenheid op basis van bindmiddel | Niet-hechtgebonden |
| Hoeveelheid (oppervlakte - dikte - aantal) | • 500,00 m <sup>2</sup> - 2,00 cm - 1 stuk |

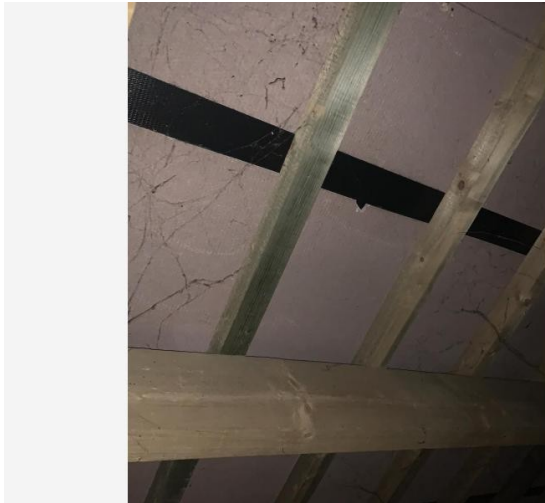
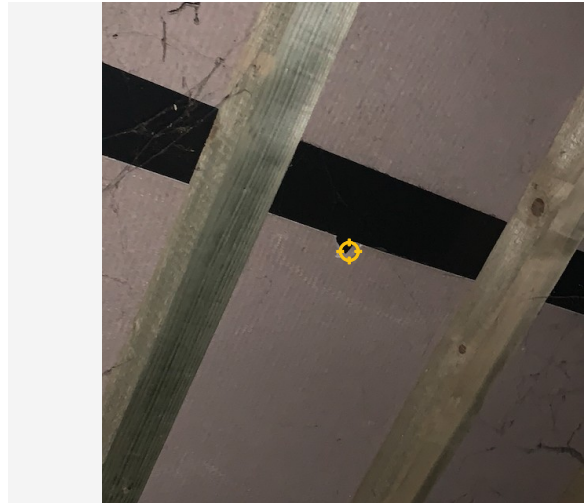
## Fiche 4: platen onderdak

Geen asbest

Overzichtsfoto

Detailfoto

| # | Type | Referentie | Resultaat |
|---|---|---|---|
| 4.1 | Puntmonster | M02 | Geen asbest |

| Beschrijving | platen onderdak |
| Bindmiddel van materiaal | Cement |
| Gebondenheid op basis van bindmiddel | Hecht |
| Hoeveelheid (oppervlakte - dikte - aantal) | • 300,00 m <sup>2</sup> - 1,00 cm - 1 stuk |
