Keuringsverslag van een elektrische laagspanning- en zeer lage spanningsinstallatie

Datum keuring: 18/03/2025

Straatnaam Olivetenvest
Huisnummer 41
Busnummer 102
Postcode 2800
Gemeente MECHELEN
Land België

Controlebezoek van een oude huishoudelijke elektrische installatie van een wooneenheid bij verkoop op vraag van de verkoper volgens (KB 08/09/2019) - AREI Boek 1- 8.4.2. en 8.2.1. en 4.2.4.3.

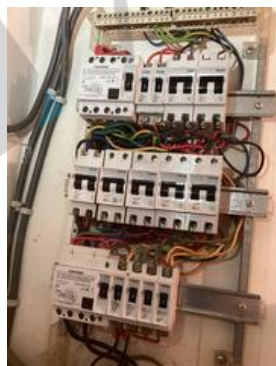
Afbeelding schakel- en verdeelbord:

- I2.03 De continuïteit van equipotentiaalverbindingen en/of beschermingsgeleiders zijn niet gewaarborgd. (Boek 1 Onderafdeling 5.3.5.3.G. en 5.4.3.5) Kookplaat aarding los in verdeelbord

- I4.08 De beschermingsgeleiders zijn niet verdeeld over de ganse installatie. (Boek 1 Onderafdeling 5.3.5.3.G. en 5.4.3.1.) Kookplaat aarding los in verdeelbord

- I5.01 De aanduiding van de stroomkringen en/of apparatuur, aansluitklemmen, enz dient aangebracht of vervolledigd te worden. (Boek 1 Onderafdeling 3.1.3.1. en 3.1.3.3.A. en 5.1.6.1) Verdeelbord

- I5.10 De genaakbare, naakte onder spanning staande delen zijn onvoldoende afgeschermd. (Boek 1 Afdeling 5.1.4. en 4.2.2.3.) Verdeelbord
- I5.11 Niet gebruikte invoeringen van het verdeelbord zijn niet correct of onvoldoende afgedicht. (Boek 1 Afdeling 5.1.4. en 4.2.2.3.)

- I5.12 De doorsneden van de interne verbindingen en/of van de verdeelrails in het bord zijn onvoldoende. (Boek 1 Onderafdeling 4.4.1.1. en 4.4.1.5.) Interne verbindingen 2,5mm² voor 40A

- I8.14 Elektrische leidingen zijn niet ingevoerd, zodat een continue bescherming verzekerd is. (Boek 1 Onderafdeling 5.2.6.1.) Verdeelbord kabel kookplaat
