Asbestinventarisatetest

Tuindijk 5, 2223 Heist-op-den-Berg

Attestnummer : 20240629-000175.000

Uitgegeven op : 29.06.2024

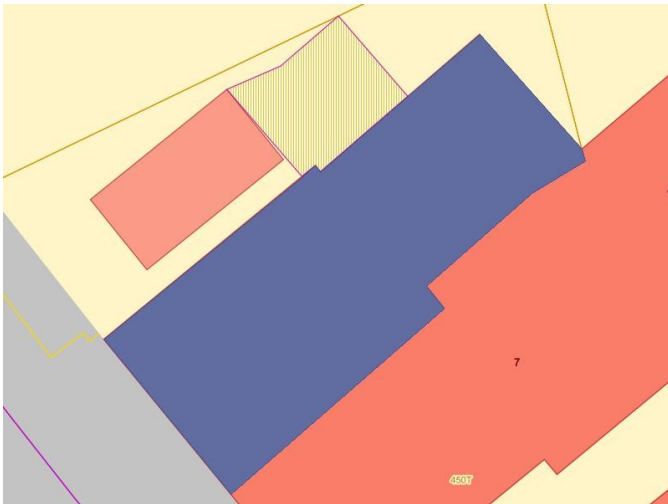
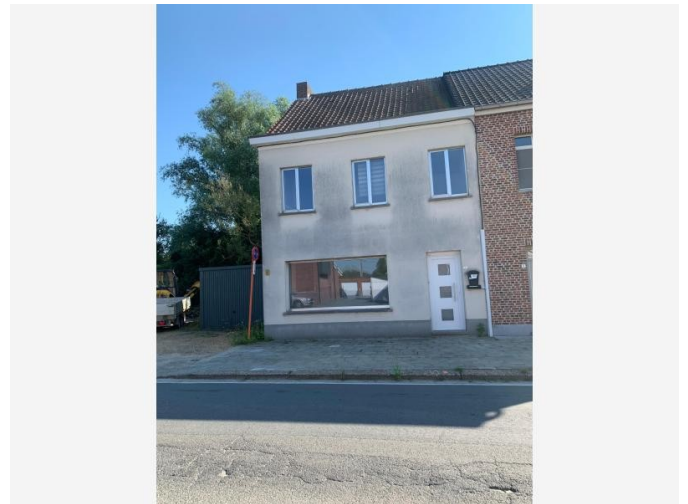
Zone 1: Hoofdgebouw

- 2 Asbestmaterialen**
- 0 Beperkingen
- 0 Uitsluitingen
- 0 Roerende goederen
- 0 Puin, steenslag, (water)bodem
- 2 Adviezen**
- 3 Geen asbest**

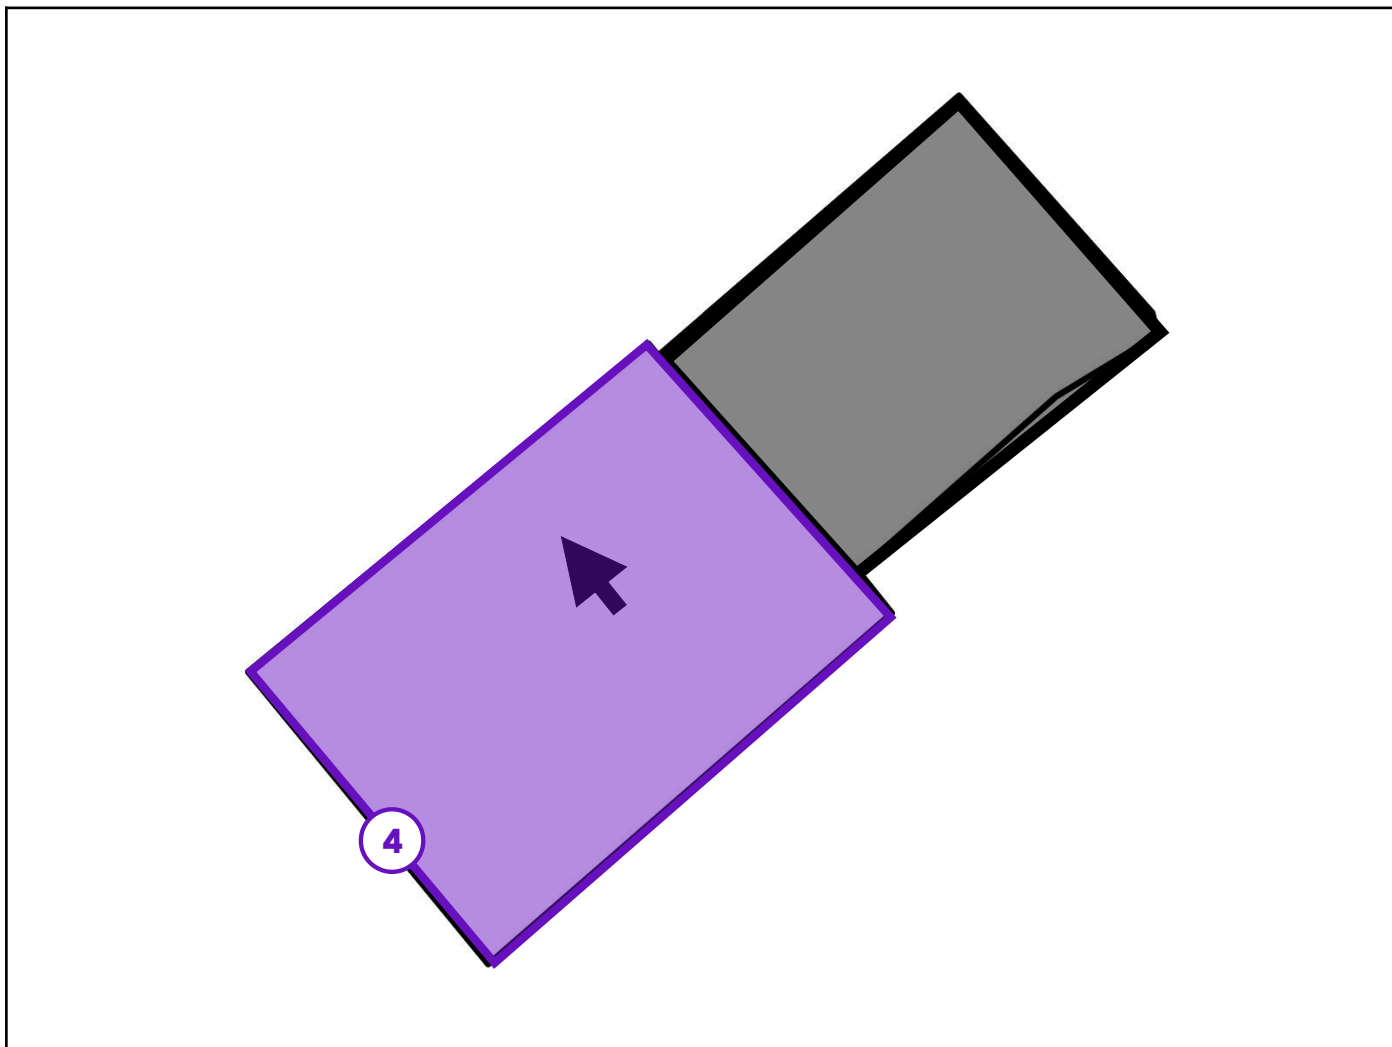
Plan 1.3: Zolder

Beschrijving	Type	Actie
4. zolder	Advies	-

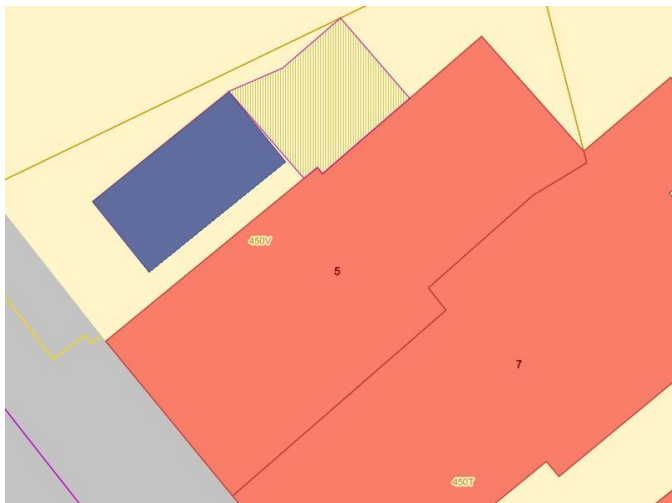
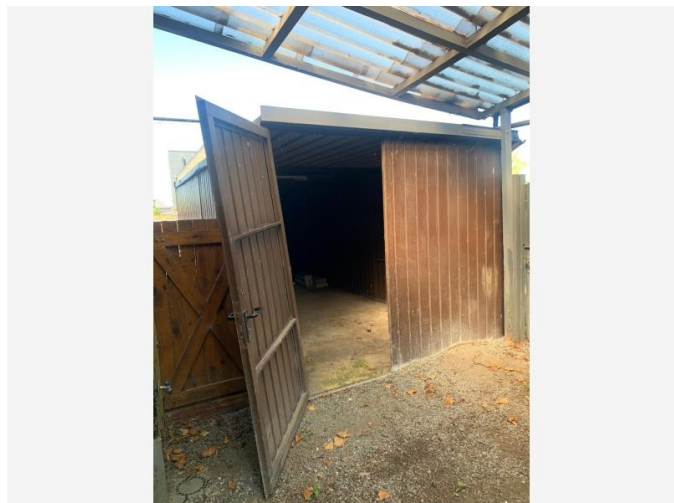
Zone 2: Garage

- 0 Asbestmaterialen
- 0 Beperkingen
- 0 Uitsluitingen
- 0 Roerende goederen
- 0 Puin, steenslag, (water)bodem
- 0 Adviezen
- 0 Geen asbest

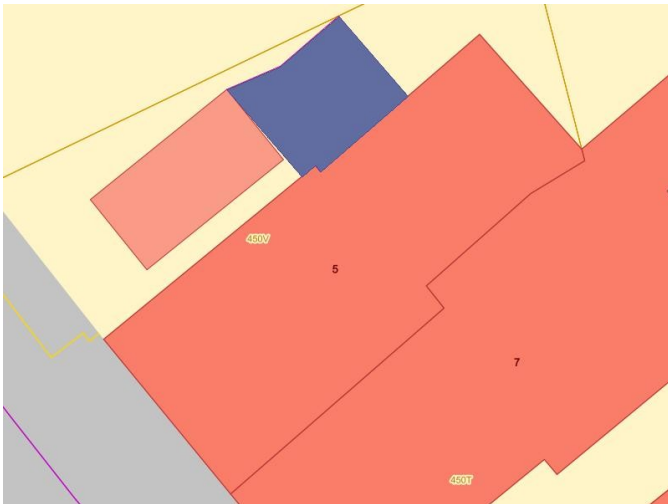
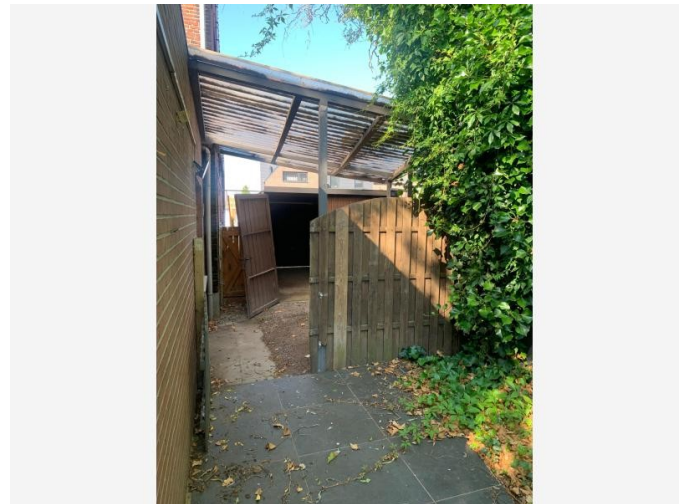
Zone 3: Afdak

- 0 Asbestmaterialen
- 0 Beperkingen
- 0 Uitsluitingen
- 0 Roerende goederen
- 0 Puin, steenslag, (water)bodem
- 0 Adviezen
- 0 Geen asbest
