Asbestinventarisatetest

Binnenweg 5, 2580 Putte

Attestnummer : 20240508-000825.000

Uitgegeven op : 08.05.2024

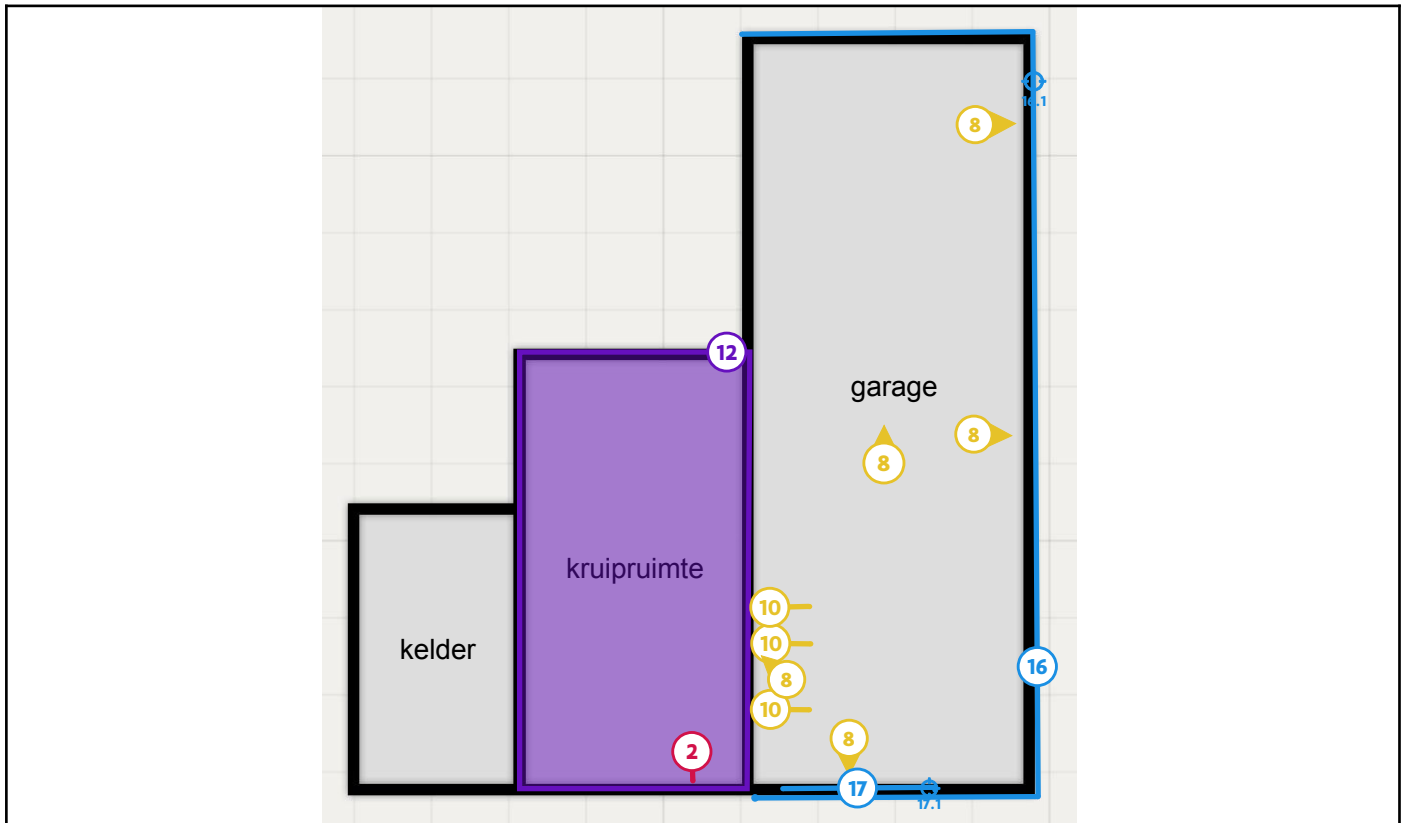
Plan 1.1: Kelder

Beschrijving	Type	Actie
2. Leiding	Asbestmateriaal	Dringend verwijderen
8. Schakelaars en stopcontacten bakeliet	Asbestmateriaal	Zorgvuldig beheren
10. Roofing mazouttank	Asbestmateriaal	Zorgvuldig beheren
12. Kruipkelder	Beperking	-
16. Waterkeringslaag	Geen asbest	-
16.1 Code: 05	Puntmonster	-
17. Mastiek	Geen asbest	-
17.1 Code: 04	Mengmonster	-

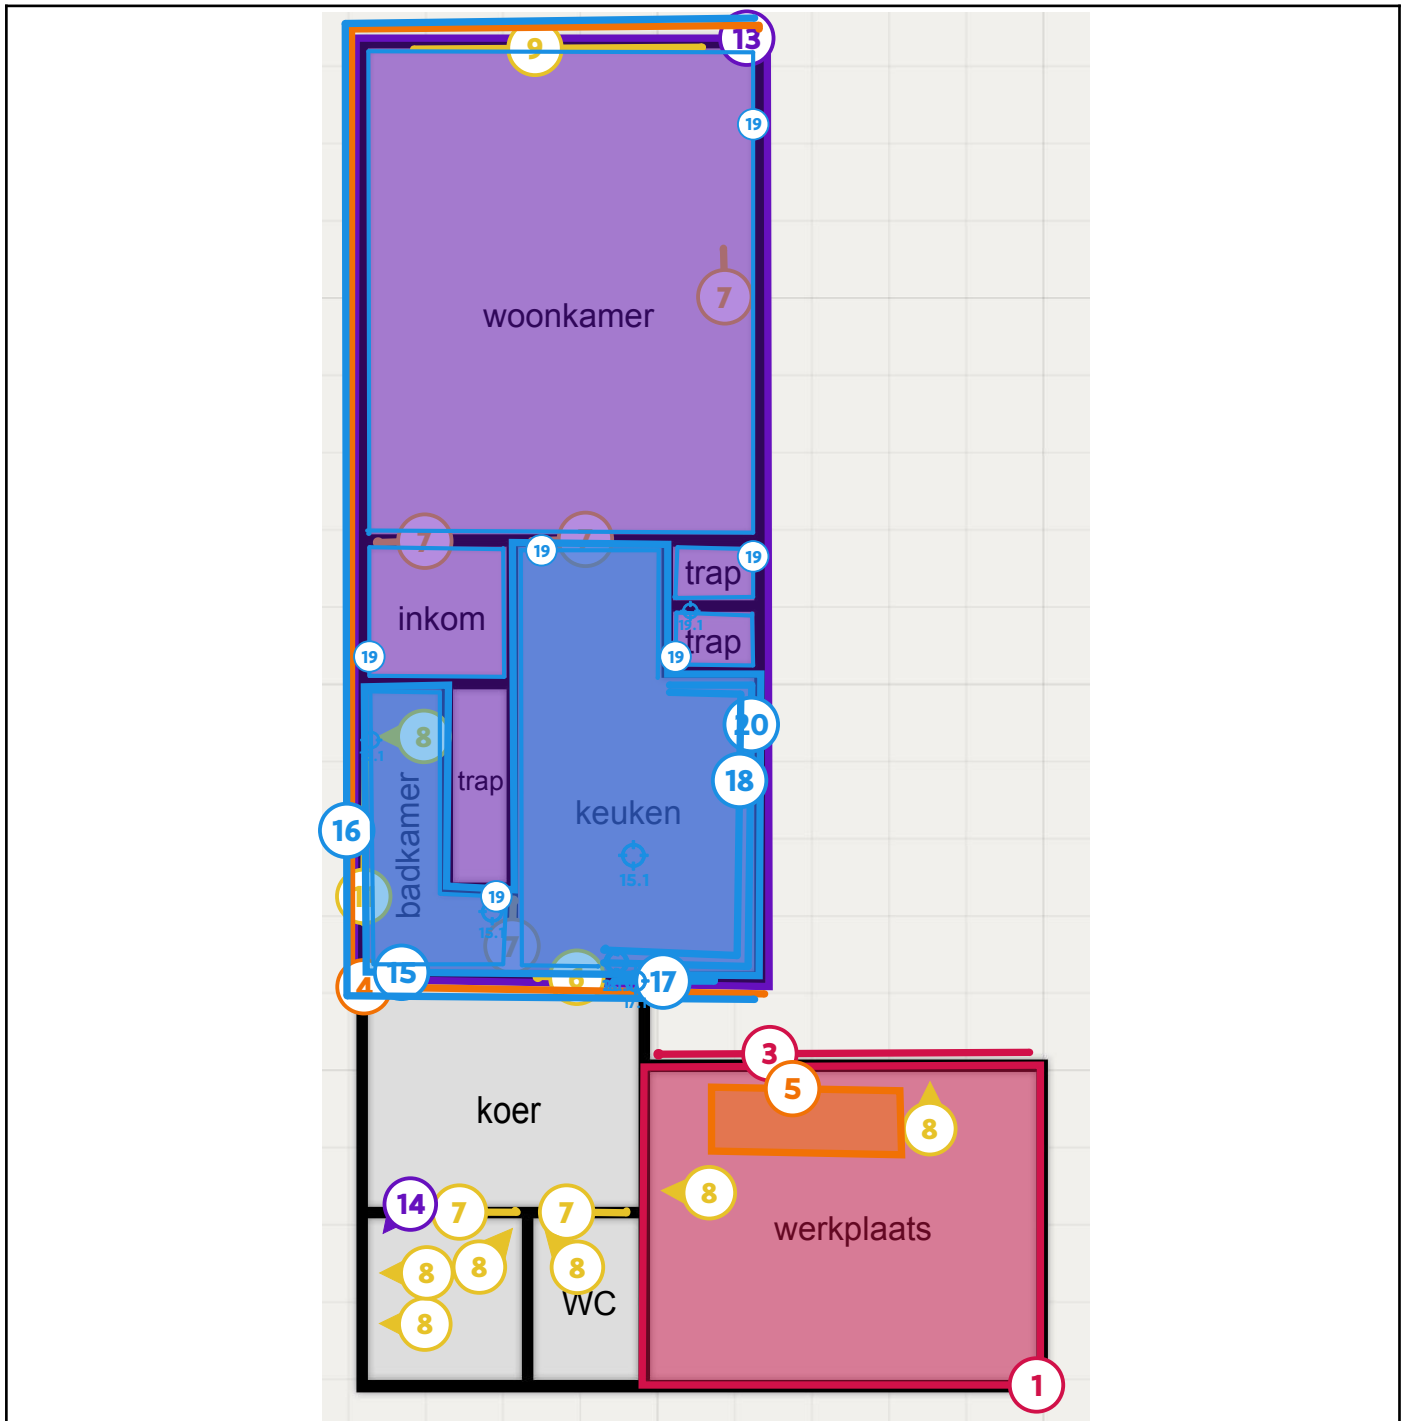
Plan 1.2: Gelijkvloers

Beschrijving	Type	Actie
1. Golfplaten	Asbestmateriaal	Dringend verwijderen
3. Slib dakgoot	Asbestmateriaal	Dringend verwijderen

4. Dakrand	Asbestmateriaal	Verwijderen
5. Werkblad	Asbestmateriaal	Verwijderen
6. Glasal plaat deur	Asbestmateriaal	Zorgvuldig beheren
7. Dorpels imitatiemarmar	Asbestmateriaal	Zorgvuldig beheren
8. Schakelaars en stopcontacten bakeliet	Asbestmateriaal	Zorgvuldig beheren
9. Glasal plaat raam	Asbestmateriaal	Zorgvuldig beheren
11. Venstertablet imitatiemarmar	Asbestmateriaal	Zorgvuldig beheren
13. Plat dak	Beperking	-
14. Pomp	Advies	-
15. Pleisterwerk plafond	Geen asbest	-
15.1 Code: 02	Mengmonster	-
16. Waterkeringslaag	Geen asbest	-
17. Mastiek	Geen asbest	-
17.1 Code: 04	Mengmonster	-
18. Tegellijm	Geen asbest	-
18.1 Code: 3	Mengmonster	-
19. Pleisterwerk muren	Geen asbest	-
19.1 Code: 01	Mengmonster	-
20. Tegels	Geen asbest	-
20.1 Code: 03	Mengmonster	-

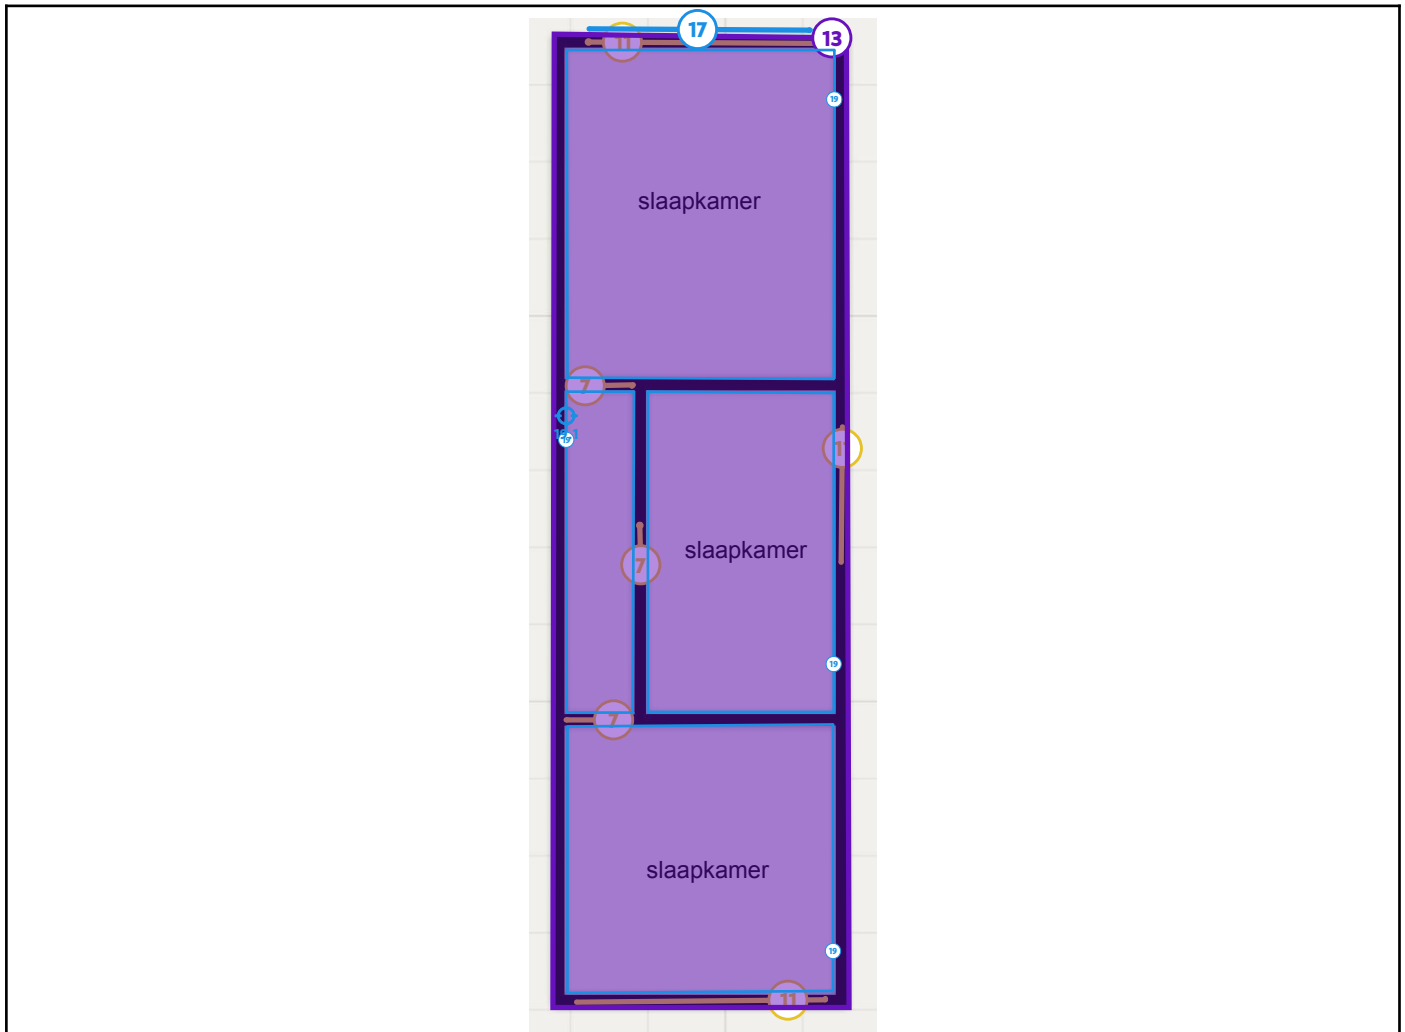
Plan 1.3: Eerste verdieping

Beschrijving	Type	Actie
7. Dorpels imitatiemarmer	Asbestmateriaal	Zorgvuldig beheren
11. Venstertablet imitatiemarmer	Asbestmateriaal	Zorgvuldig beheren
13. Plat dak	Beperking	-
17. Mastiek	Geen asbest	-
19. Pleisterwerk muren	Geen asbest	-
19.1 Code: 01	Mengmonster	-

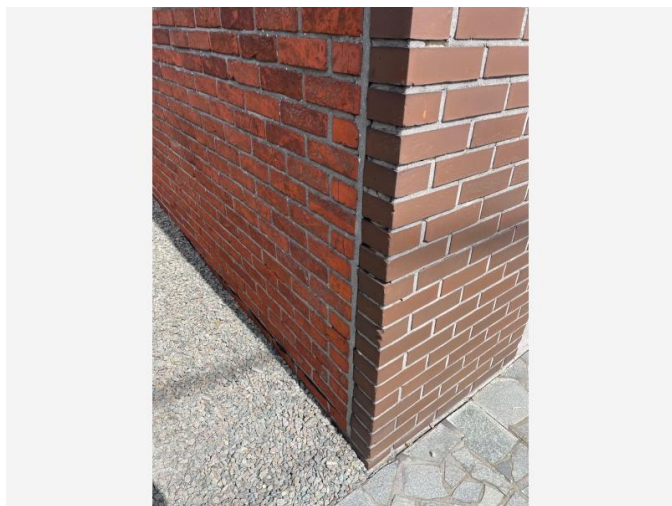
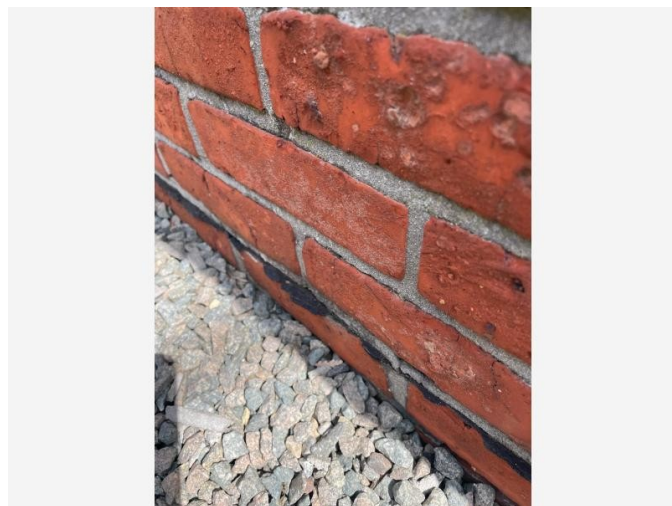
Fiche 16: Waterkeringslaag

Geen asbest

Beschrijving	Waterkeringslaag
Omgeving	Buiten
Primaire drager	Wand buitenschil

Bindmiddel van materiaal	Bitumen (roofing, teer, asfalt)
Gebondenheid op basis van bindmiddel	Hecht
Hoeveelheid (oppervlakte - aantal)	• 6,00 m ² - 1 stuk
Totale oppervlakte	6,00 m ²
Identificatiemethode	Vaststelling met monstername
Destructieve handeling voor identificatie	Nee

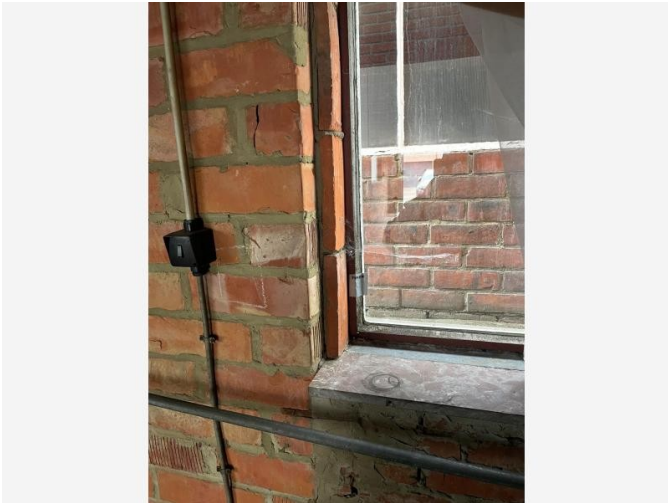
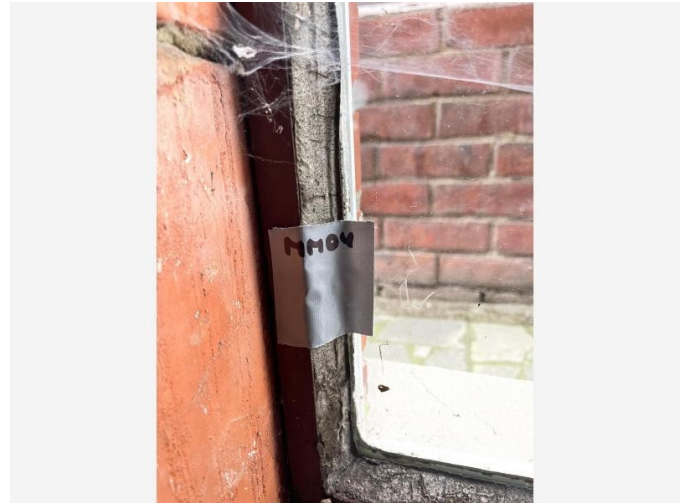
Beschrijving	Mastiek
Omgeving	Binnen
Primaire drager	Wandopening verticaal (raam, deur, ...)

Bindmiddel van materiaal	Kitten, mastiek, pasta
Gebondenheid op basis van bindmiddel	Hecht
Hoeveelheid (gewicht - aantal)	• 10,00 kg - 1 stuk
Totaal gewicht	10,00 kg
Identificatiemethode	Vaststelling met monstername
Destructieve handeling voor identificatie	Nee

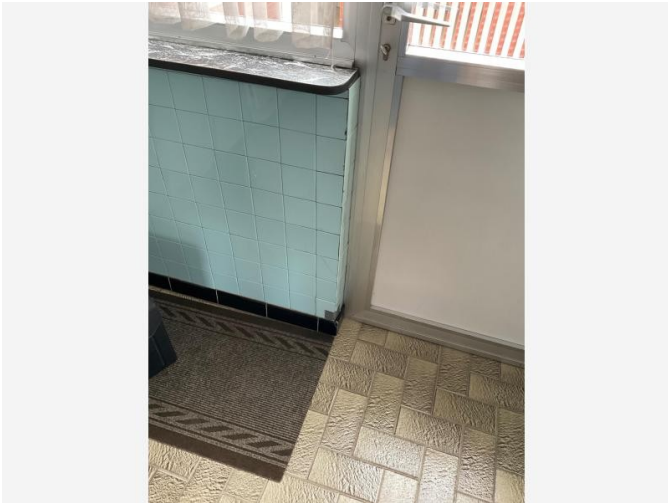
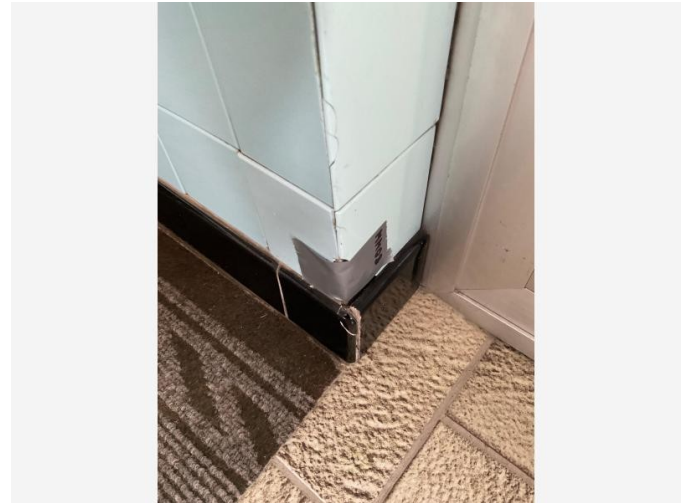
Beschrijving	Tegellijm
Omgeving	Binnen
Primaire drager	Binnenwand
Bindmiddel van materiaal	Lijm

Gebondenheid op basis van bindmiddel	Hecht
Hoeveelheid (oppervlakte - dikte - aantal)	• 15,00 m ² - 0,20 mm - 1 stuk
Totaal volume	0,003 m ³
Identificatiemethode	Vaststelling met monstername
Destructieve handeling voor identificatie	Nee

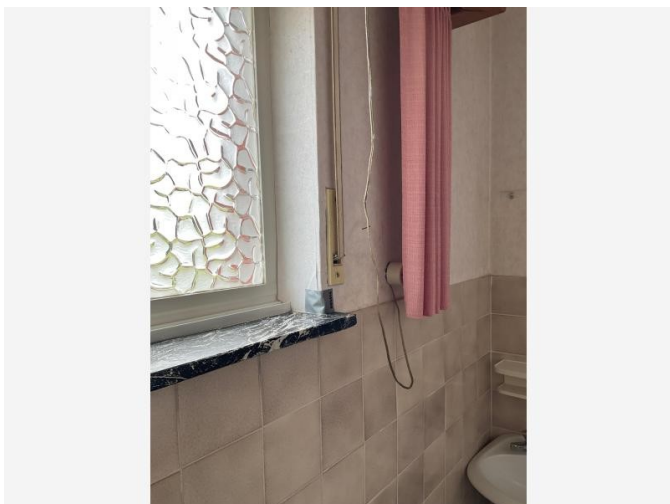
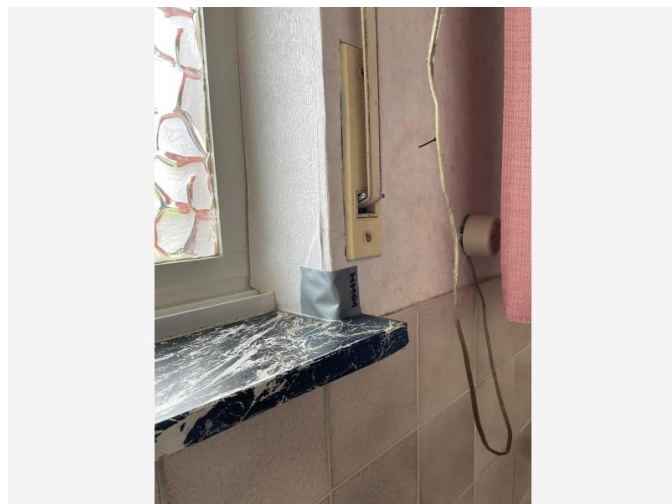
Beschrijving	Pleisterwerk muren
Omgeving	Binnen
Primaire drager	Binnenwand

Bindmiddel van materiaal	Gips - kalk
Gebondenheid op basis van bindmiddel	Niet-hechtgebonden
Hoeveelheid (oppervlakte - dikte - aantal)	• 200,00 m ² - 0,50 cm - 1 stuk
Totaal volume	1,00 m ³
Identificatiemethode	Vaststelling met monstername
Destructieve handeling voor identificatie	Nee
