Asbestinventarisatetest

Zwarte Leeuwstraat 1, 2820 Bonheiden

Attestnummer : **20240502-000188.001**

Asbestveilig

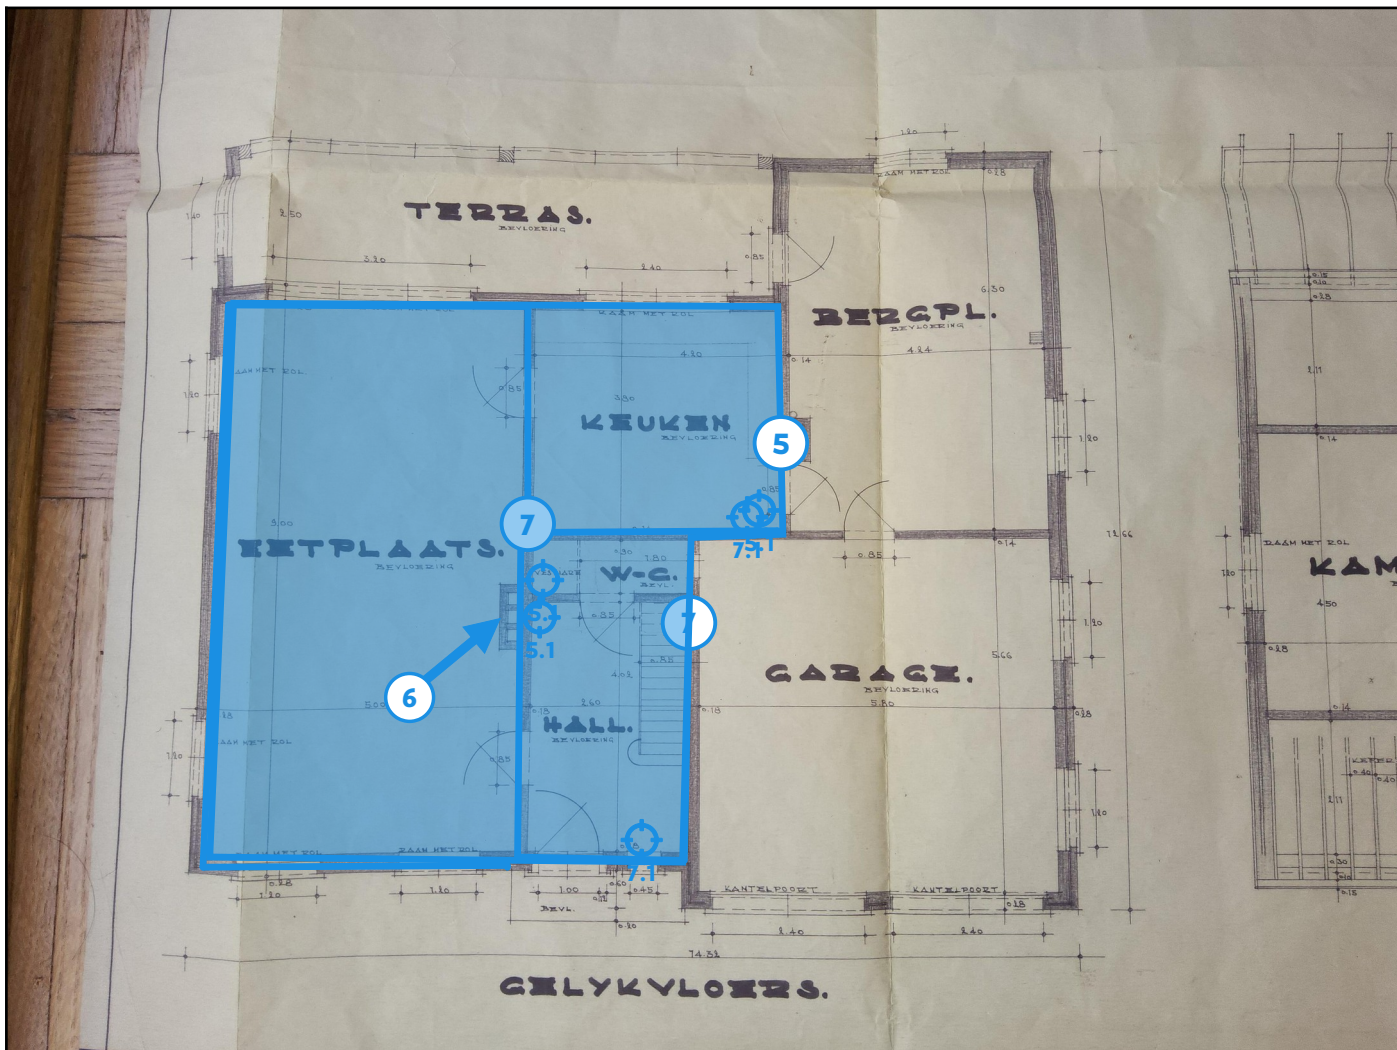
Plan 1.2: Glv

Beschrijving	Type	Actie
5. pleistewerk plafond	Geen asbest	-
5.1 Code: 29/4/24-B3	Puntmonster	-
6. Verwijderde en vernieuwde Kachelkoord	Geen asbest	-
7. Pleisterwerk muren	Geen asbest	-
7.1 Code: 29/4/24-B2	Mengmonster	-

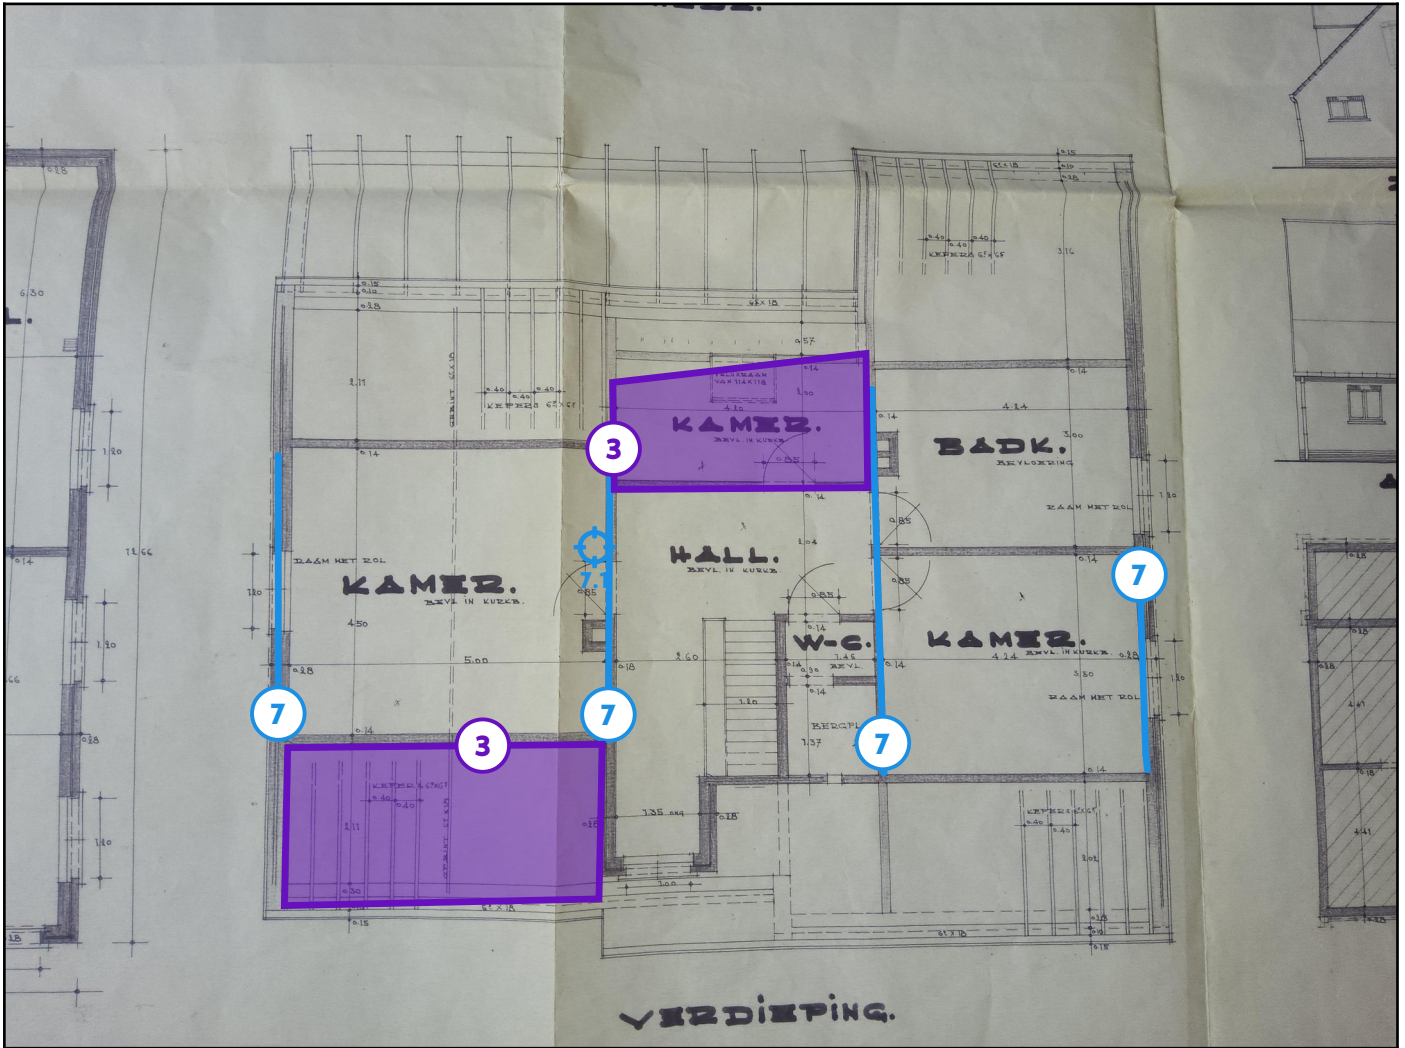
Plan 1.3: V1

Beschrijving	Type	Actie
3. Vloerzeilen	Advies	-
7. Pleisterwerk muren	Geen asbest	-
7.1 Code: 29/4/24-B2	Mengmonster	-

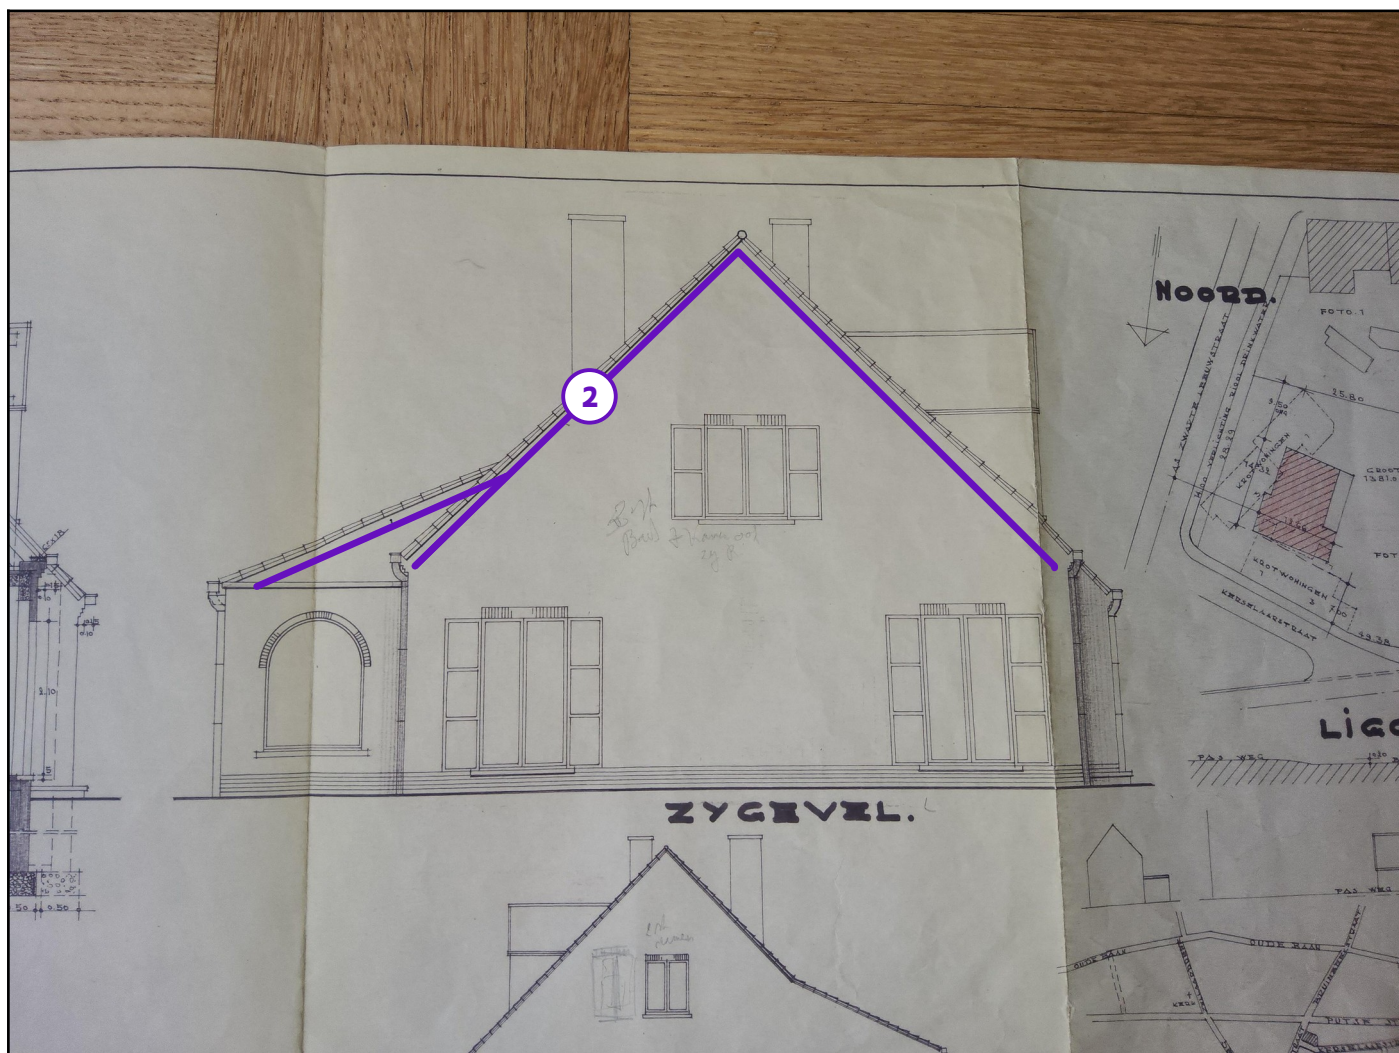
Plan 1.5: Zijgevel links

Beschrijving	Type	Actie
2. Onderdak niet volledig inspecteerbaar.	Advies	-

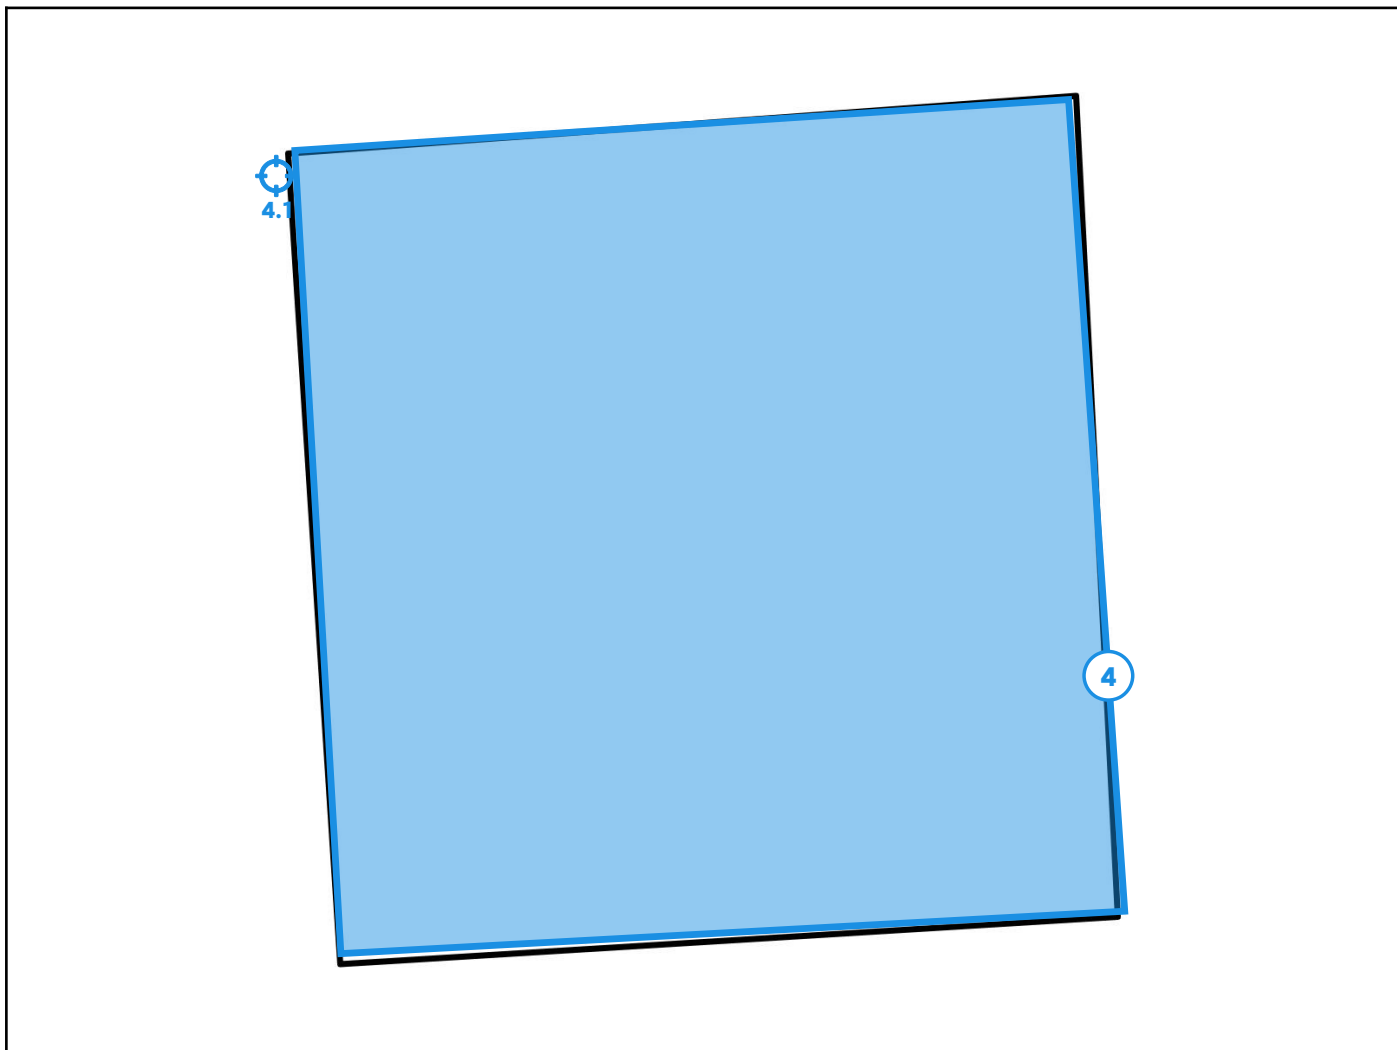
Plan 2.1: Bijgebouw plan

Beschrijving	Type	Actie
4. bitumen Golfplaten tuinhuis	Geen asbest	-
4.1 Code: 29/4/24-B1	Puntmonster	-
