Asbestinventarisatetest

Dijlestraat 42, 3110 Rotselaar

Attestnummer : 20240711-000499.000

Uitgegeven op : 11.07.2024

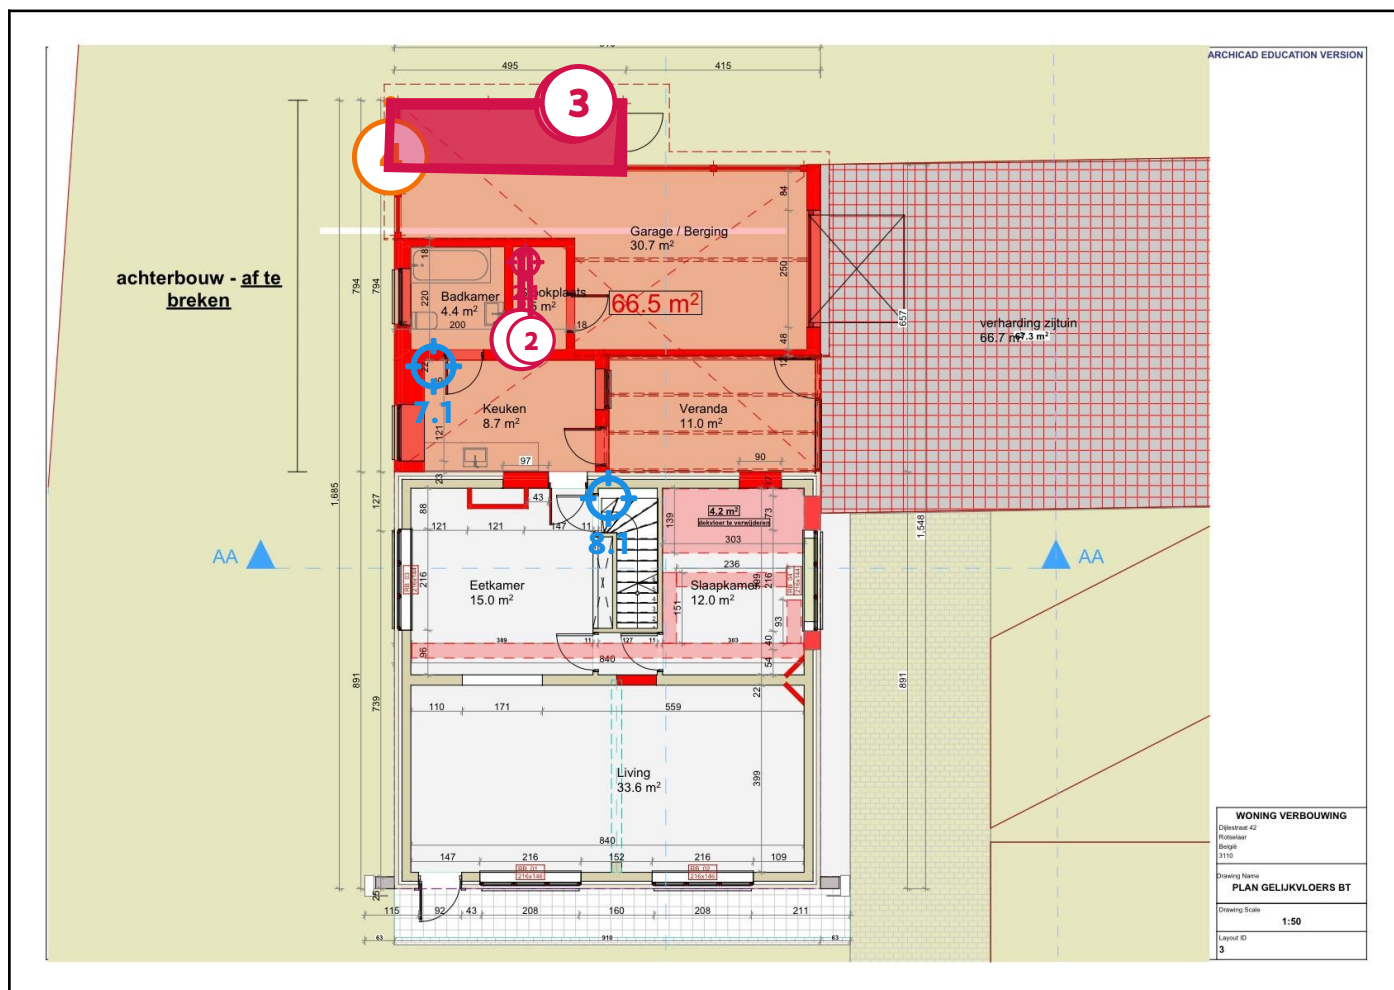
Plan 1.2: Gelijkvloers

Beschrijving	Type	Actie
1. golfplaten	Asbestmateriaal	Dringend verwijderen
2. leidingisolatie stookruimte	Asbestmateriaal	Dringend verwijderen
2.1 Code: M03	Mengmonster	-
3. mos op golfplaten	Asbestmateriaal	Dringend verwijderen
4. platen	Asbestmateriaal	Verwijderen
7. pleister muur	Geen asbest	-
7.1 Code: M01	Mengmonster	-

8. pleister plafond	Geen asbest	-
8.1 Code: M02	Mengmonster	-

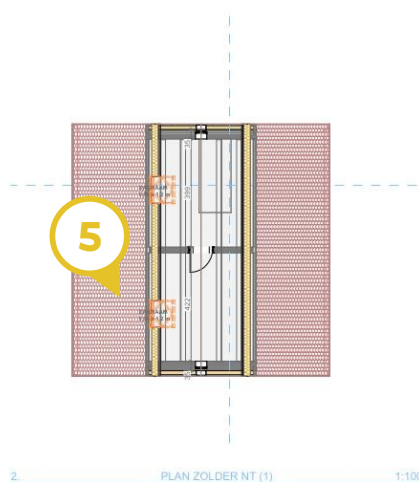
Plan 1.4: Zolder

Beschrijving	Type	Actie
5. cementbuizen (2)	Asbestmateriaal	Zorgvuldig beheren
