Asbestinventarisatetest

Bredestraat 53, 2580 Putte

Attestnummer : 20240904-000083.000

Uitgegeven op : 04.09.2024

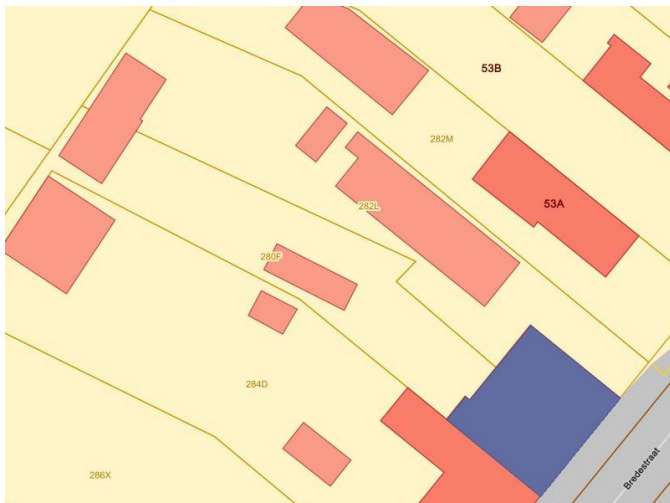
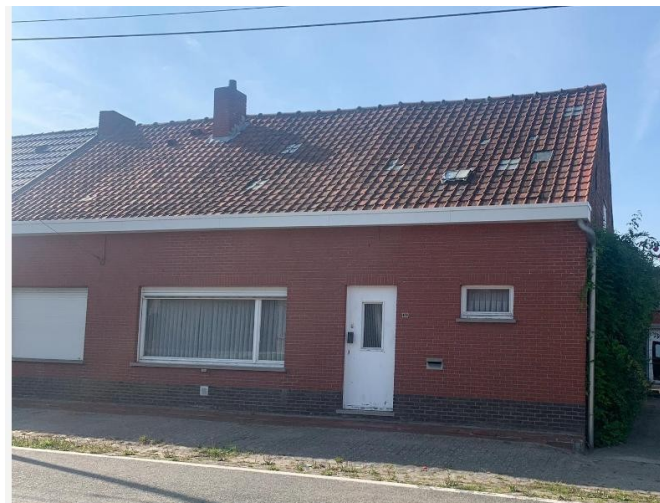
Zone 1: Hoofdgebouw

- 4** **Asbestmaterialen**
- 0 Beperkingen
- 0 Uitsluitingen
- 0 Roerende goederen
- 0 Puin, steenslag, (water)bodem
- 1** **Advies**
- 1** **Geen asbest**

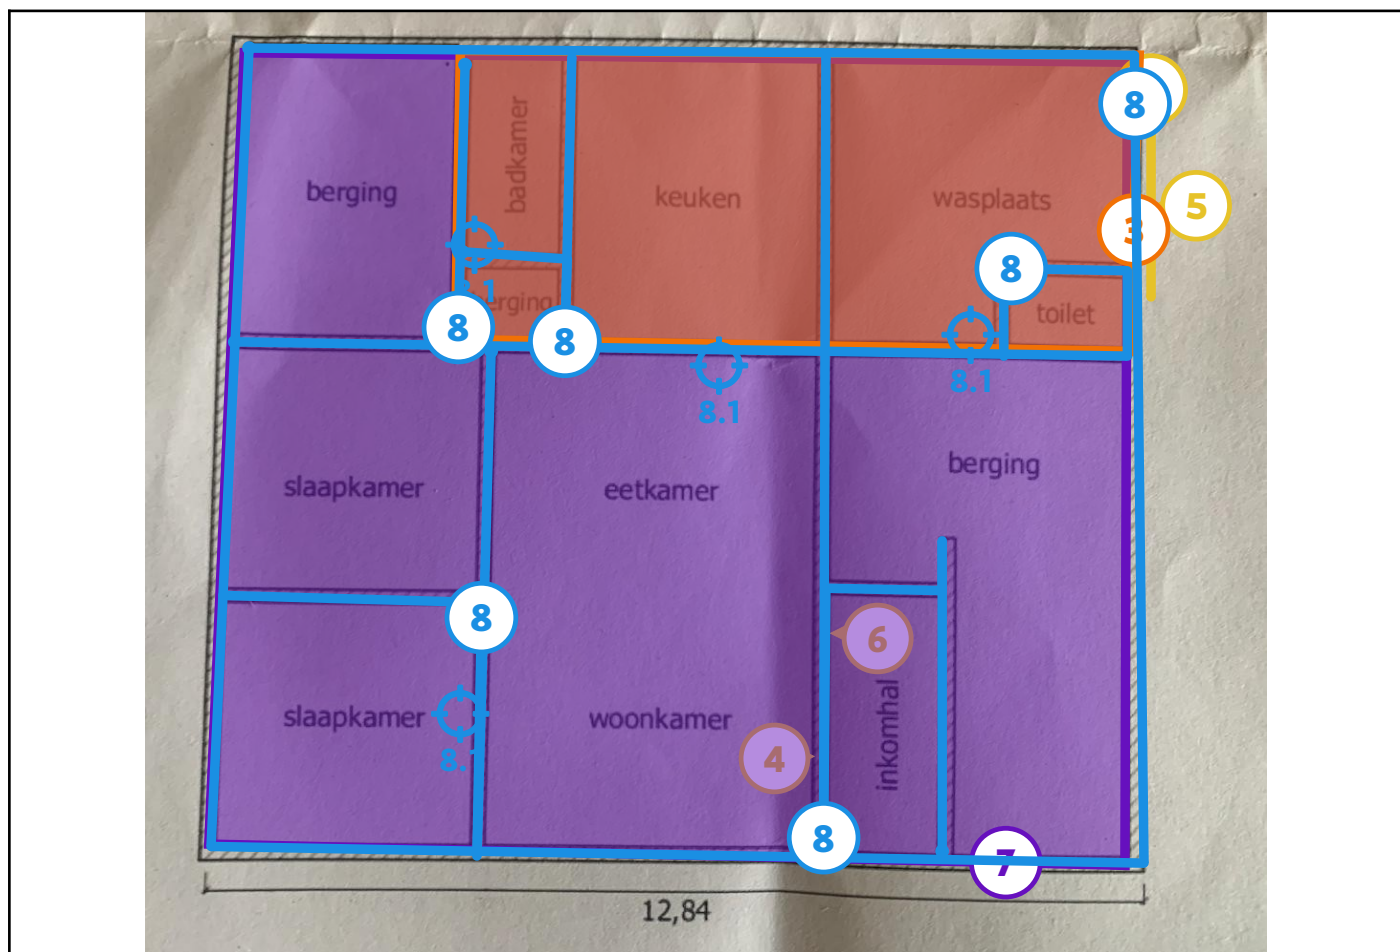
Plan 1.1: Gelijkvloers

Beschrijving	Type	Actie
3. golfplaten hoofdgebouw	Asbestmateriaal	Verwijderen
4. bakeliet telefoon	Asbestmateriaal	Zorgvuldig beheren
5. cementbuis	Asbestmateriaal	Zorgvuldig beheren
6. bakeliet elektriciteitskast	Asbestmateriaal	Zorgvuldig beheren
7. vals plafond	Advies	-
8. pleister muur	Geen asbest	-
8.1 Code: M01	Mengmonster	-

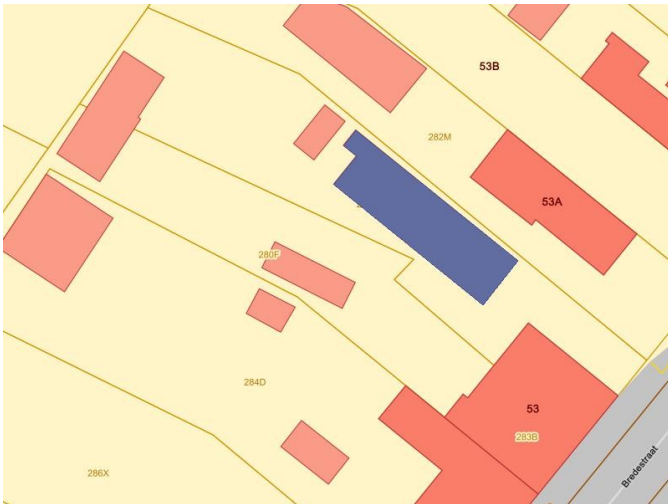
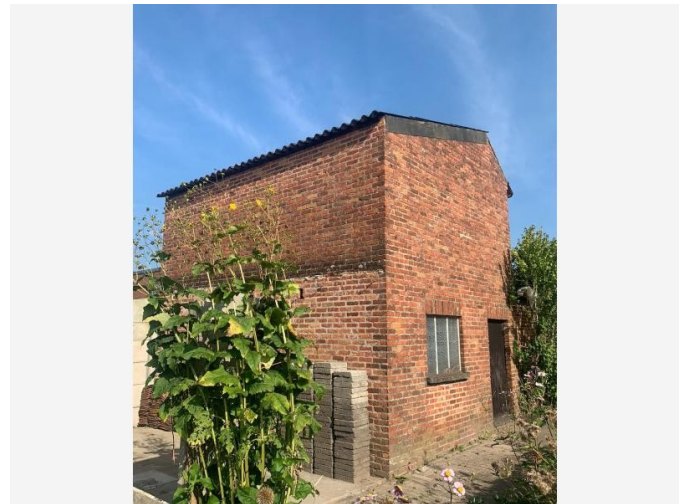
Zone 2: Bijgebouw rechts + Garage

- 1 Asbestmateriaal**
- 0 Beperkingen
- 0 Uitsluitingen
- 0 Roerende goederen
- 0 Puin, steenslag, (water)bodem
- 0 Adviezen
- 0 Geen asbest

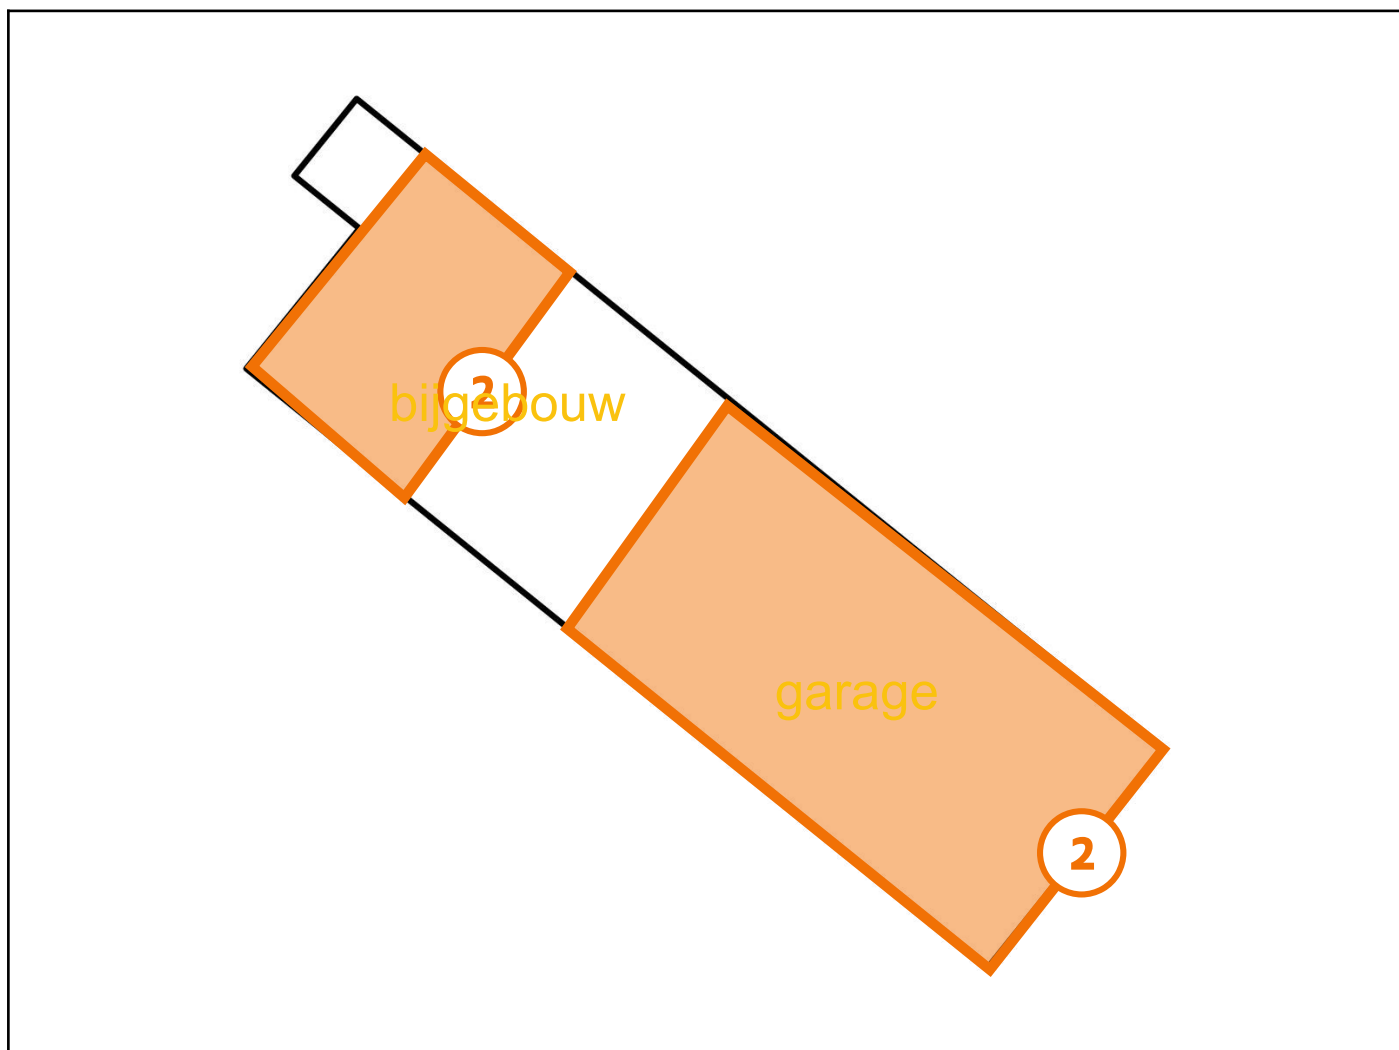
Plan 2.1: Bijgebouw + Garage plan

Beschrijving	Type	Actie
2. golfplaten bijgebouw rechts + garage	Asbestmateriaal	Verwijderen

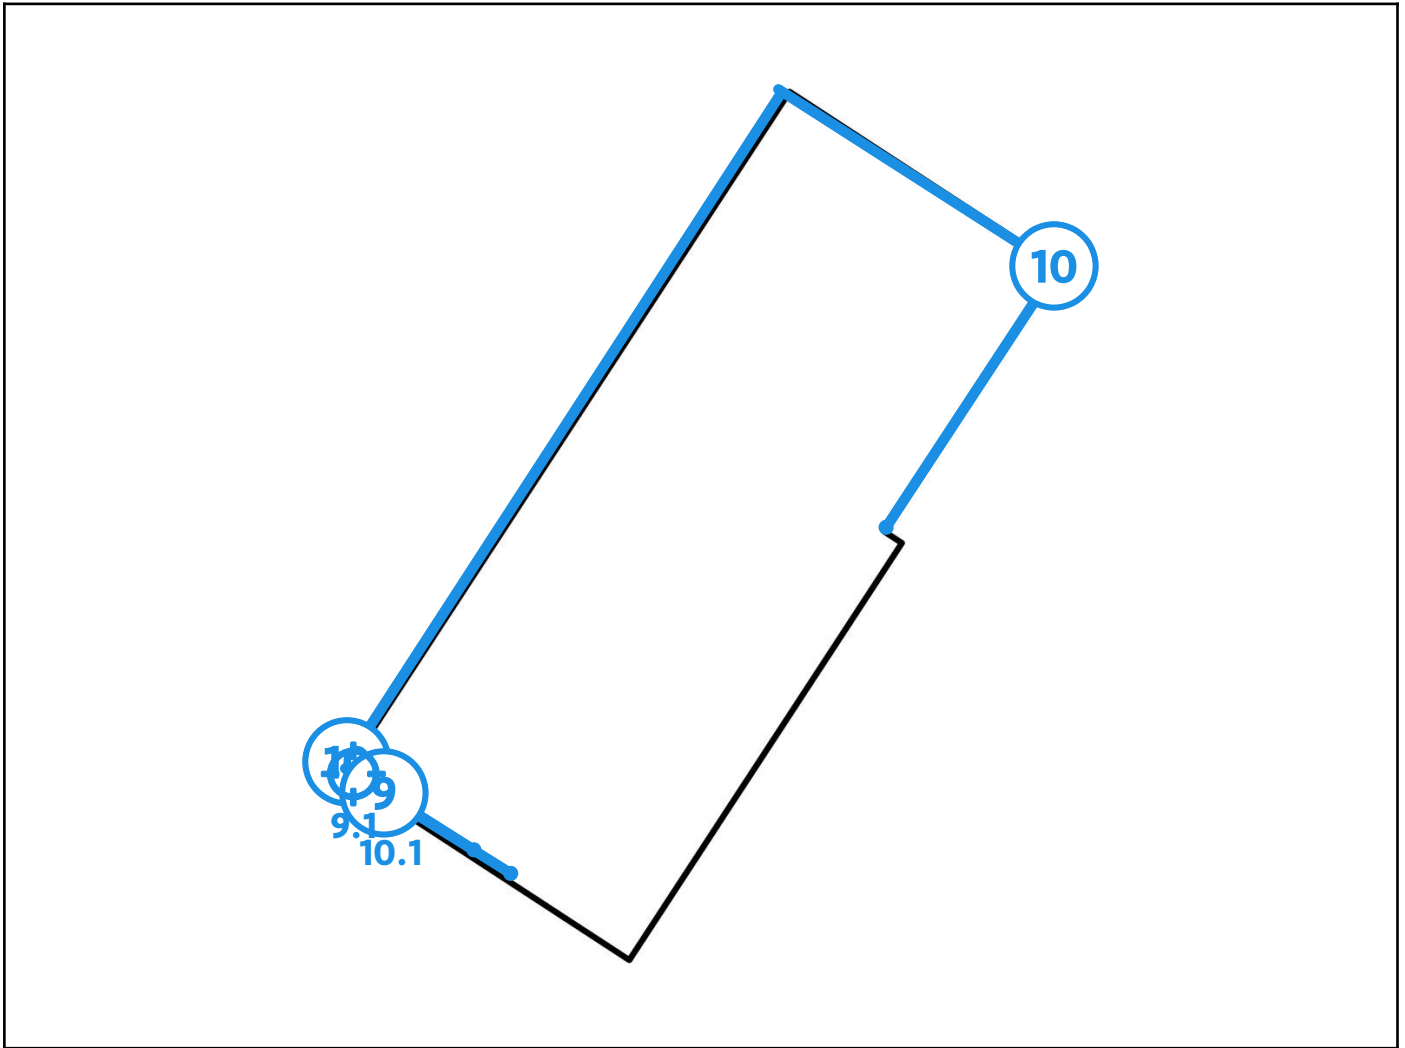
Plan 4.1: Bijgebouw achteraan plan

Beschrijving	Type	Actie
9. rode roofing	Geen asbest	-
9.1 Code: M03	Puntmonster	-
10. zwarte roofing	Geen asbest	-
10.1 Code: M02	Puntmonster	-

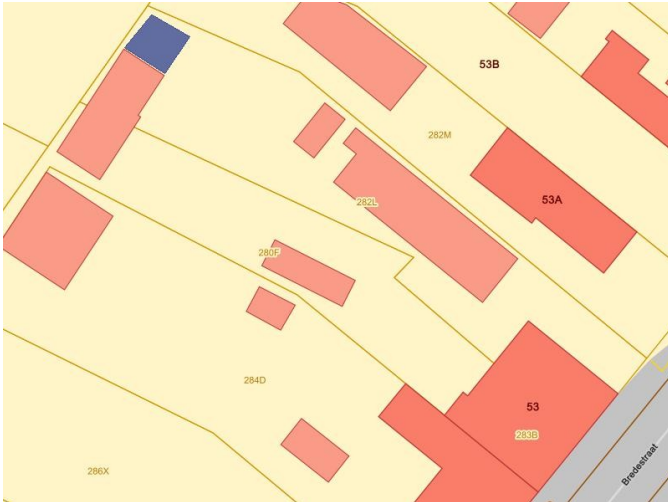
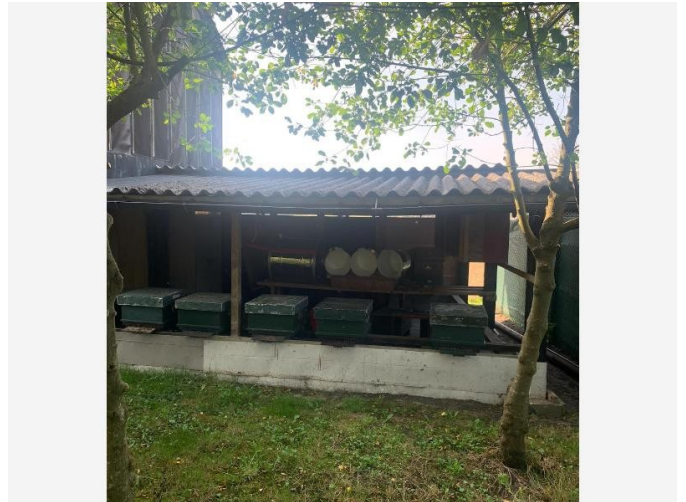
Zone 5: Constructie

- 1 Asbestmateriaal**
- 0 Beperkingen
- 0 Uitsluitingen
- 0 Roerende goederen
- 0 Puin, steenslag, (water)bodem
- 0 Adviezen
- 0 Geen asbest

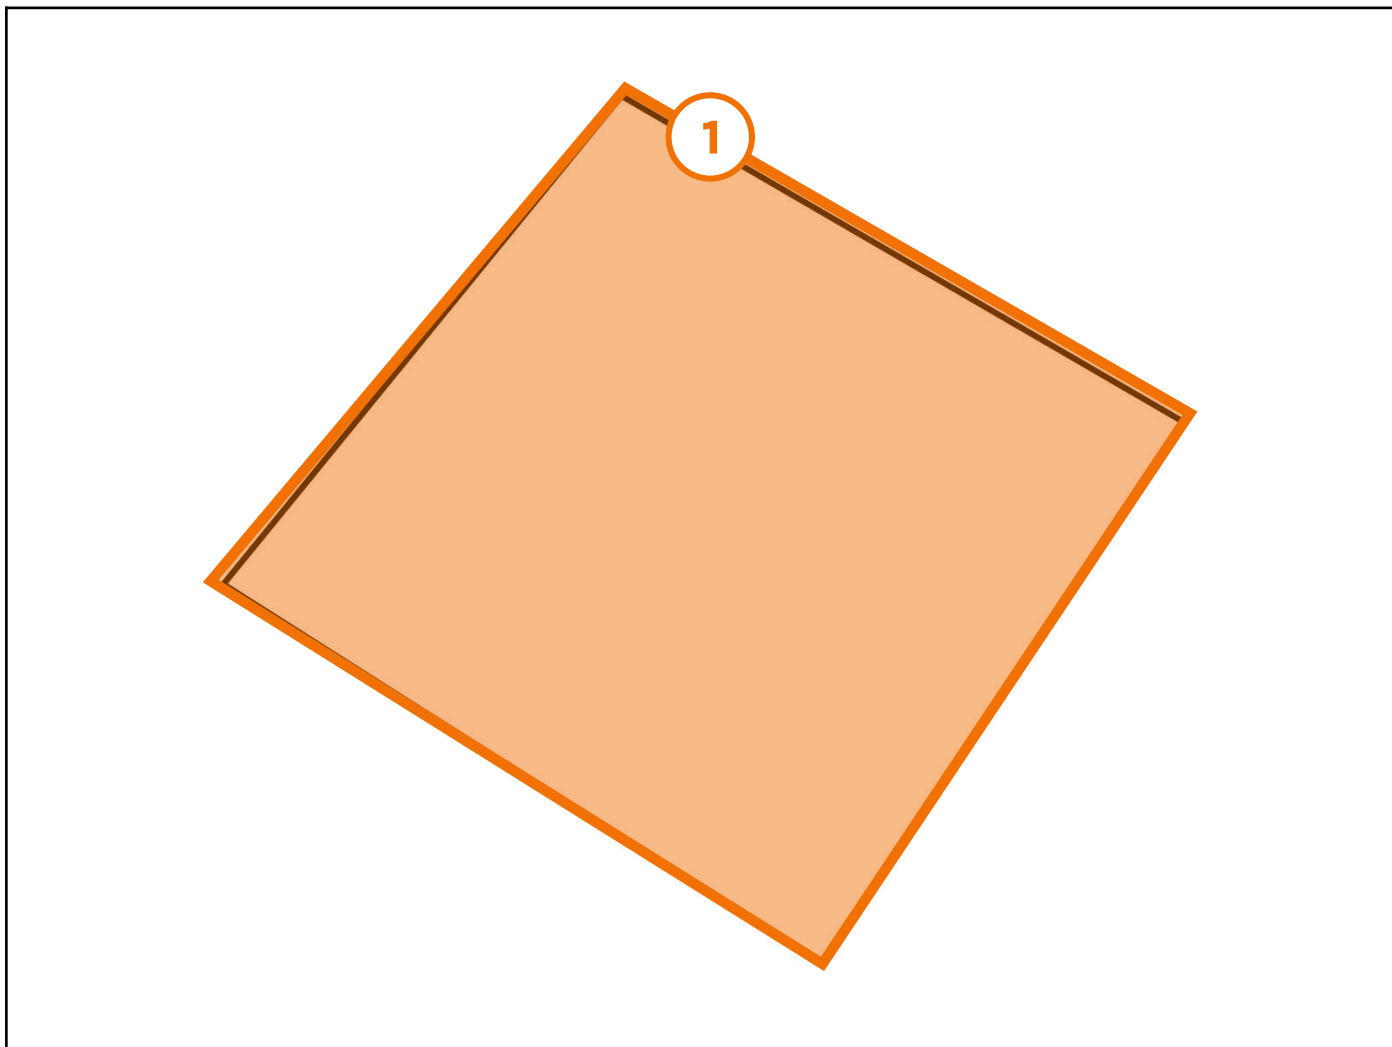
Plan 5.1: Constructie plan

Beschrijving	Type	Actie
1. golfplaten constructie	Asbestmateriaal	Verwijderen
