Asbestinventarisatetest

Wavervelden 83, 2861 Sint-Katelijne-Waver

Attestnummer : **20240906-000242.000**

Uitgegeven op : **06.09.2024**

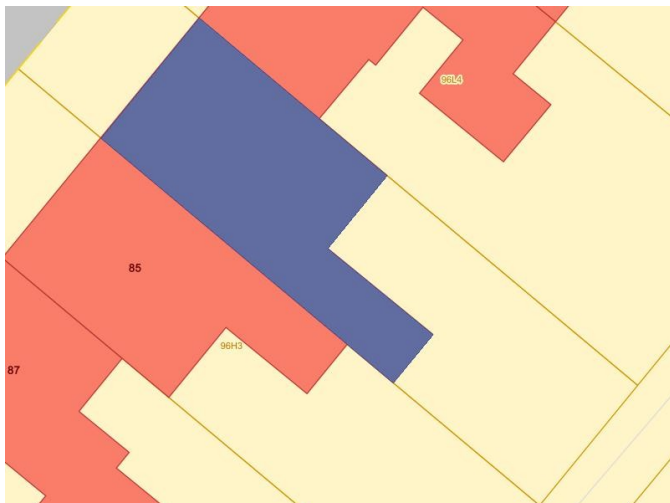
Zone 1: Hoofdgebouw

- 0 Asbestmaterialen
- 0 Beperkingen
- 0 Uitsluitingen
- 0 Roerende goederen
- 0 Puin, steenslag, (water)bodem
- 2 Adviezen**
- 4 Geen asbest**

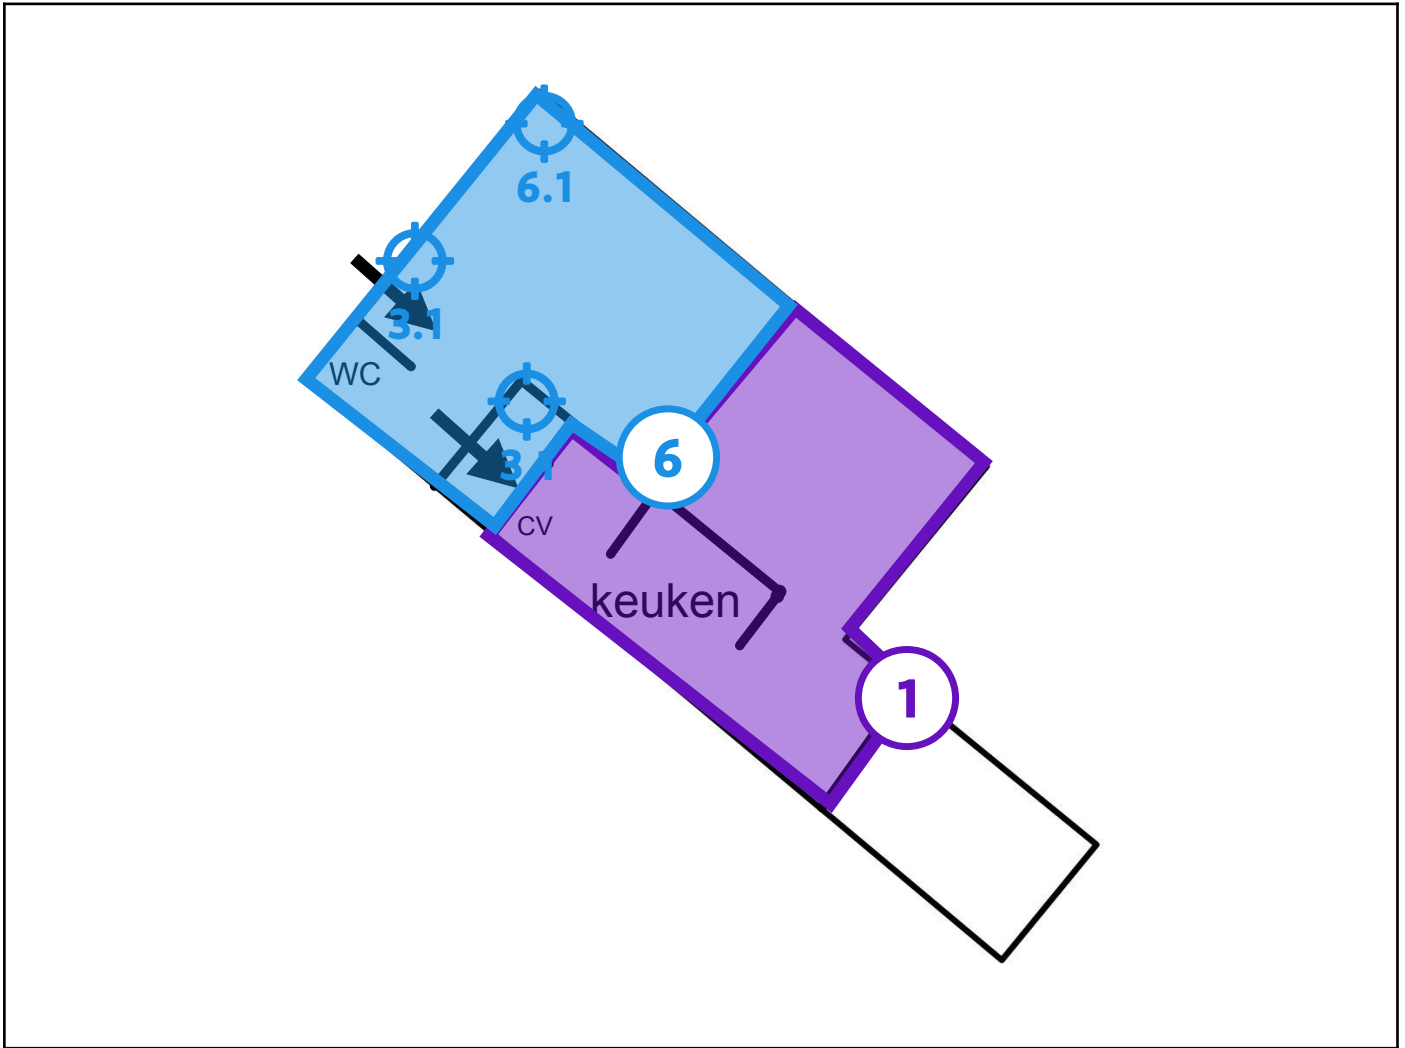
Plan 1.1: Gelijkvloers

Beschrijving	Type	Actie
1. vals plafond	Advies	-
3. pleister muur	Geen asbest	-
3.1 Code: M01	Mengmonster	-
6. pleister plafond	Geen asbest	-
6.1 Code: M02	Mengmonster	-

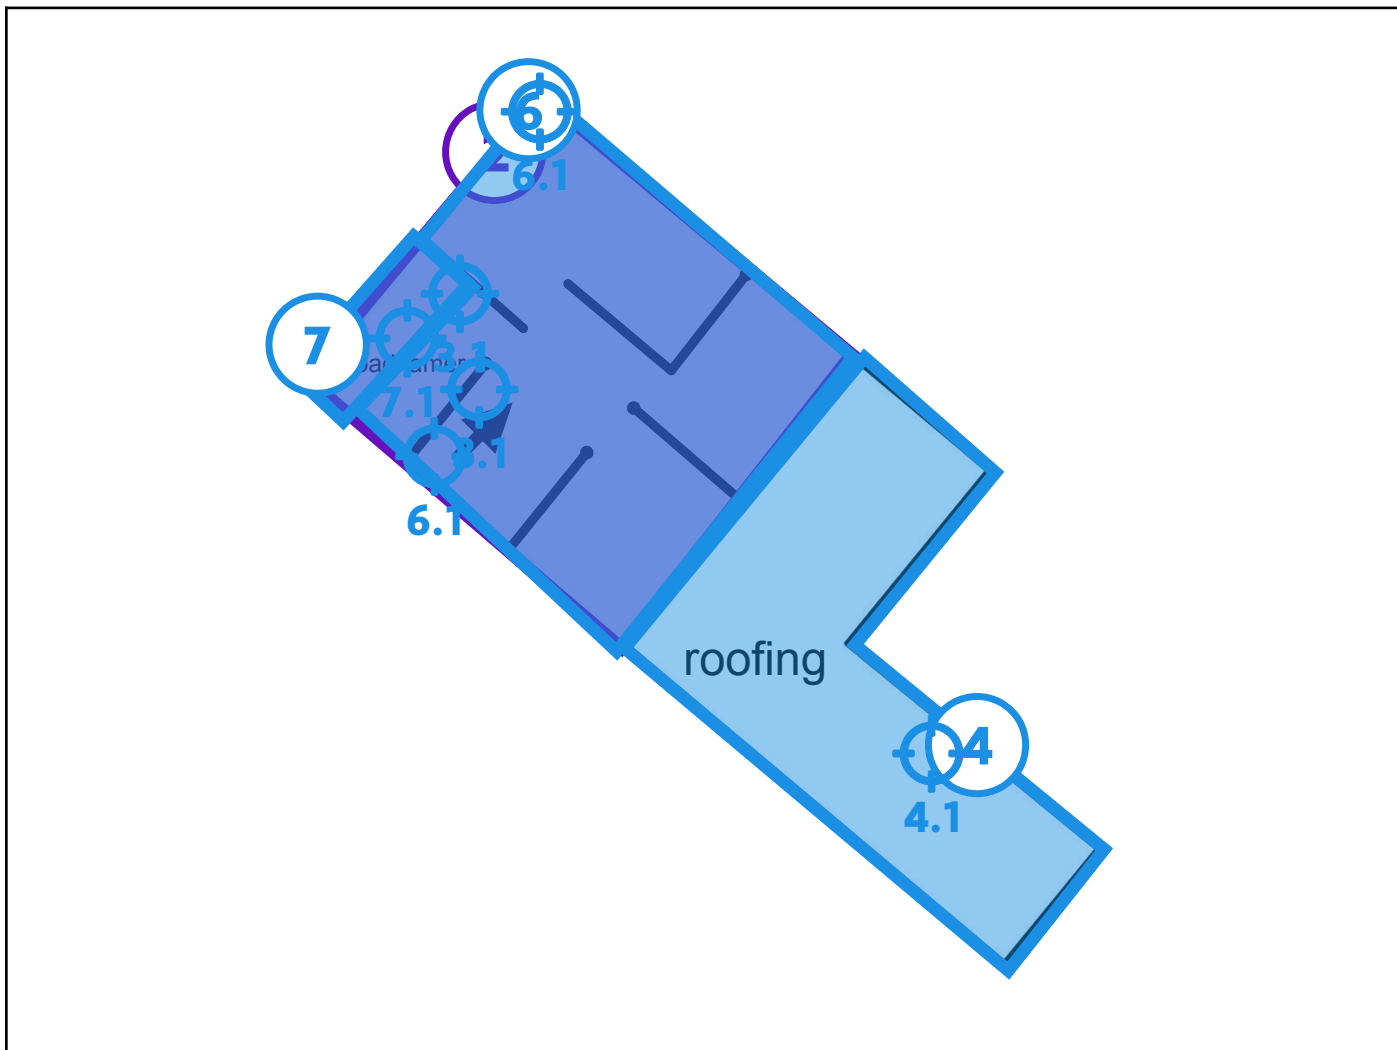
Plan 1.2: 1ste verdieping

Beschrijving	Type	Actie
2. dakleien	Advies	-
3. pleister muur	Geen asbest	-
3.1 Code: M01	Mengmonster	-
4. roofing hoofdgebouw	Geen asbest	-
4.1 Code: M03	Puntmonster	-
6. pleister plafond	Geen asbest	-
6.1 Code: M02	Mengmonster	-

7. plafond badkamer	Geen asbest	-
7.1 Code: M05	Mengmonster	-

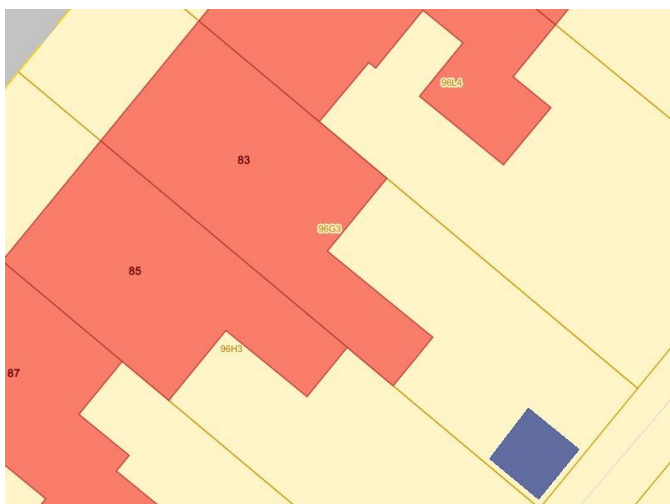
Zone 2: Tuinhuis

- 0 Asbestmaterialen
- 0 Beperkingen
- 0 Uitsluitingen
- 0 Roerende goederen
- 0 Puin, steenslag, (water)bodem
- 0 Adviezen
- 1 Geen asbest**

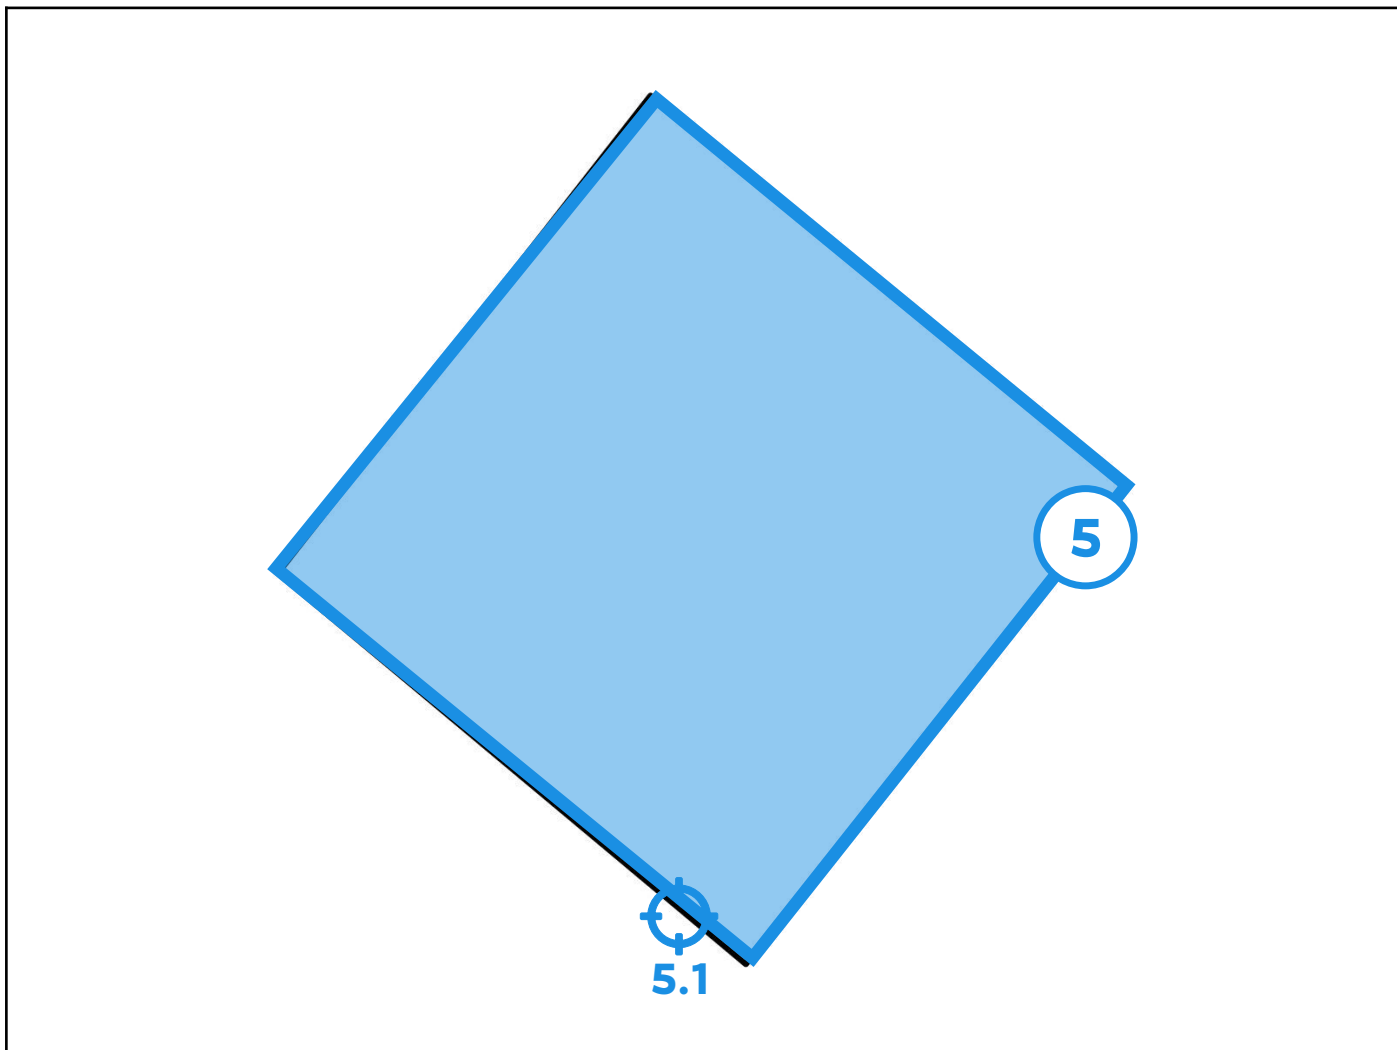
Plan 2.1: Tuinhuis plan

Beschrijving	Type	Actie
5. roofing tuinhuis	Geen asbest	-
5.1 Code: M04	Puntmonster	-
