Asbestinventarisatetest

Rozenstraat 7, 2580 Putte

Attestnummer : 20240521-000074.000

Niet-asbestveilig

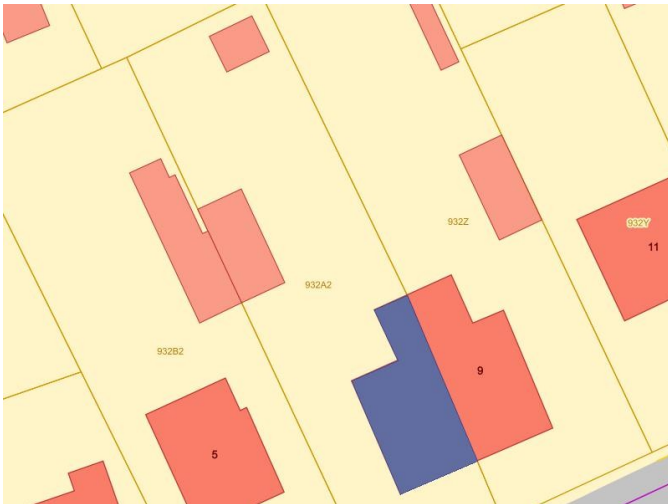
Zone 1: Hoofdgebouw

- 1 Asbestmateriaal**
- 0 Beperking
- 0 Uitsluiting
- 0 Roerend goed
- 0 Puin, steenslag, (water)bodem
- 6 Advies**
- 1 Geen asbest**

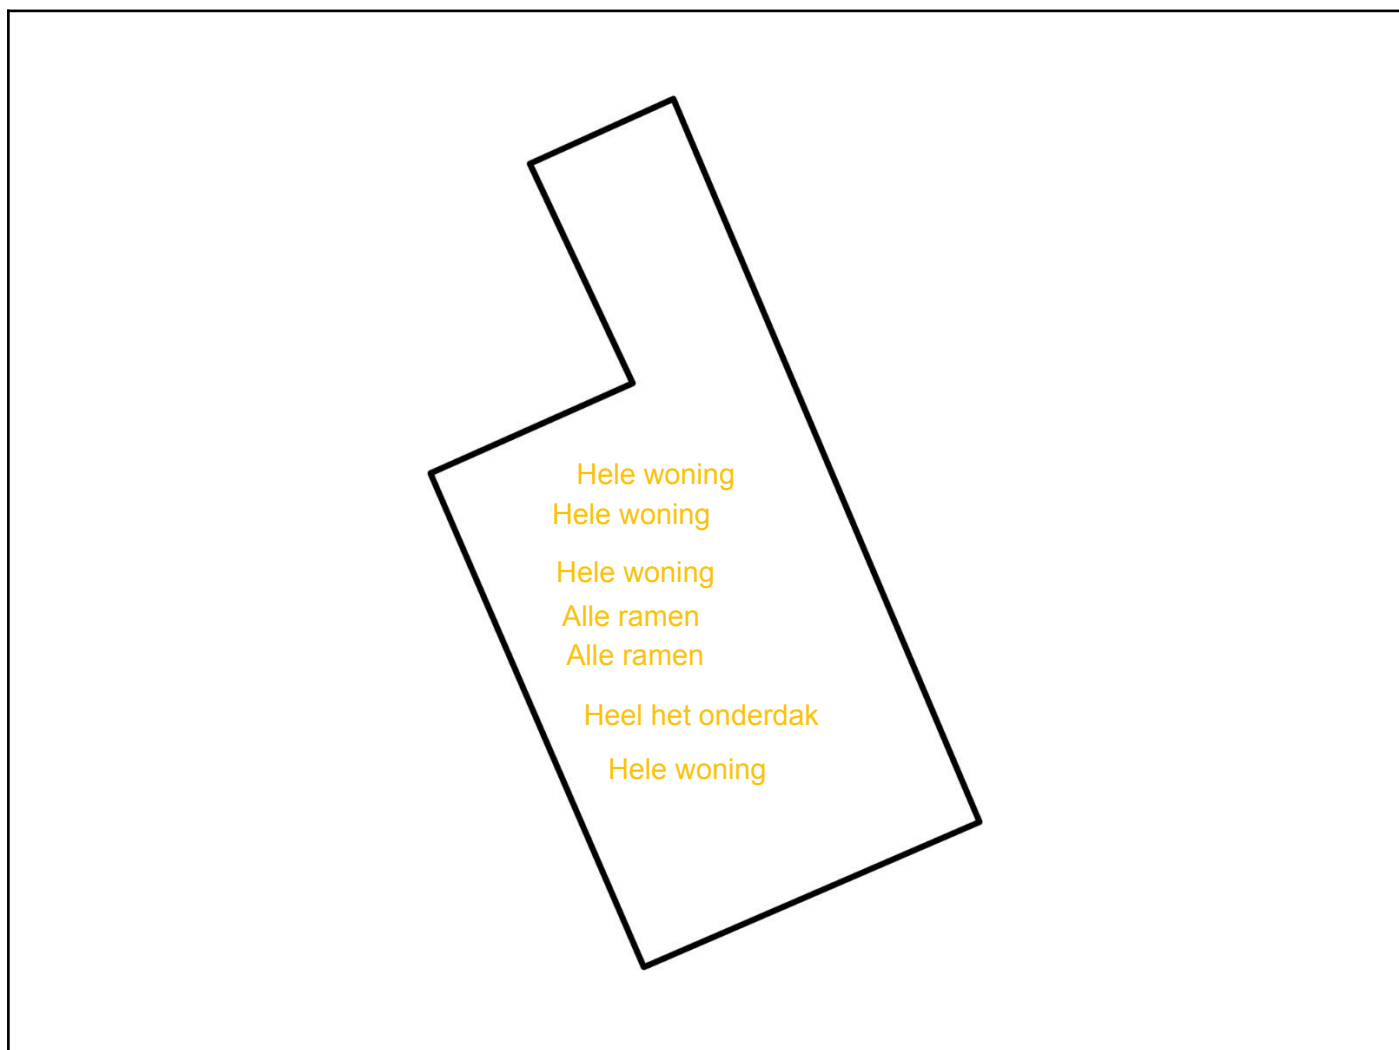
Plan 1.1: Hoofdgebouw plan

Beschrijving	Type	Actie
4. Onderdak	Advies	-
5. Vensterbank binnen en buiten	Advies	-
6. Renovatie van het gebouw in 2012	Advies	-
7. Plafond	Advies	-
8. Ramen met soepele kit, zowel binnen- als buitenzijde	Advies	-
9. Gelijmde tegels	Advies	-

10. Bepleistering op de muren	Geen asbest	-
-------------------------------	-------------	---

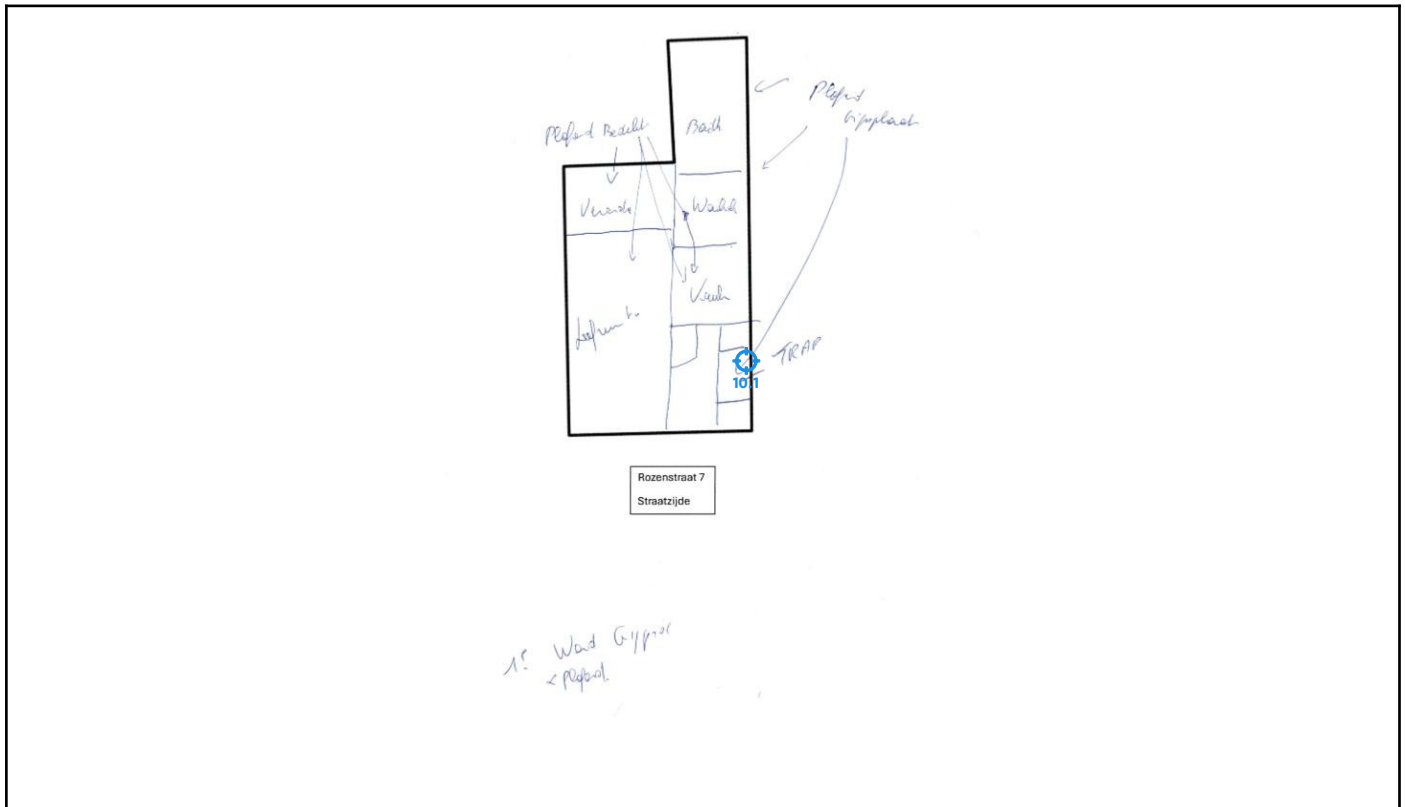
Plan 1.2: img_19052024_0001

Beschrijving	Type	Actie
10. Beploistering op de muren	Geen asbest	-
10.1 Code: Staal 1	Mengmonster	-

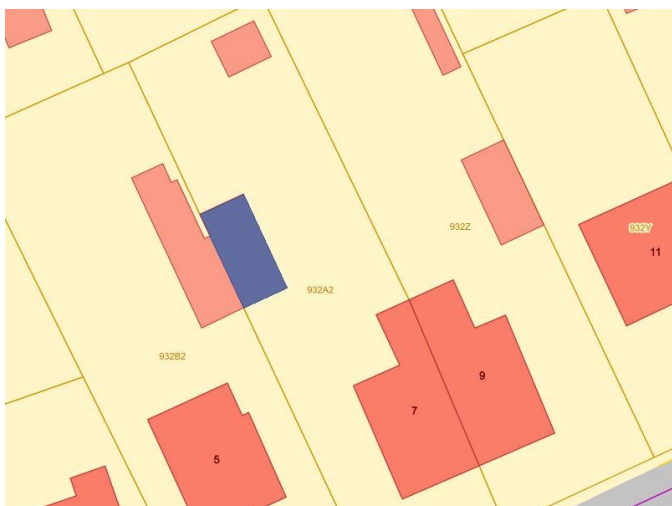
Zone 2: Bijgebouw

2 Asbestmaterialen
