Asbestinventarisatetest

Montystraat 20, 2590 Berlaar

Attestnummer : 20240905-000376.000

Uitgegeven op : 05.09.2024

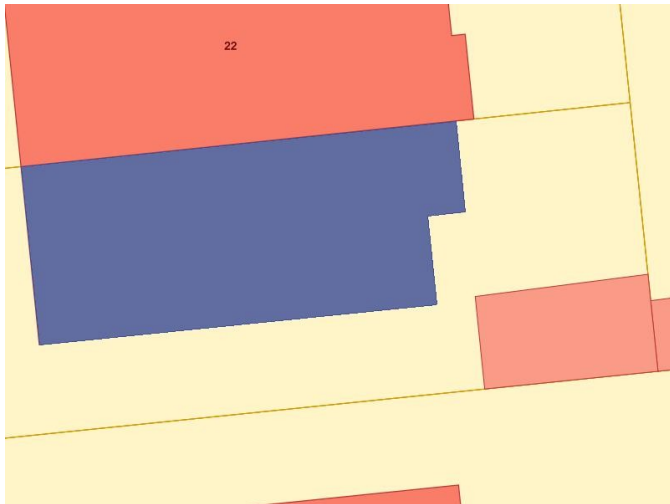
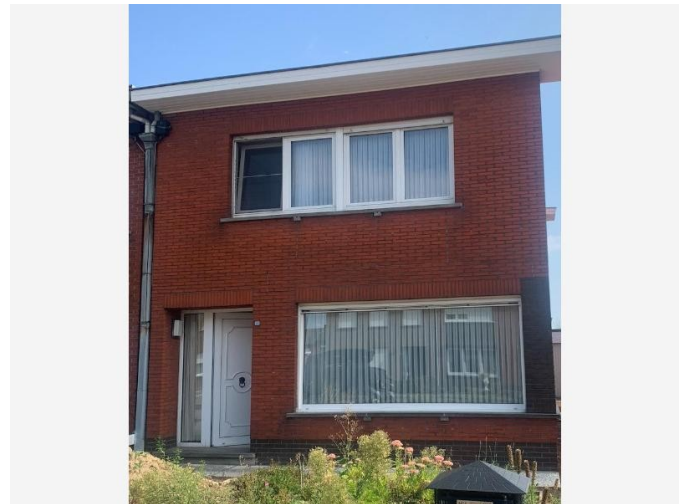
Zone 1: Hoofdgebouw

- 4 Asbestmaterialen**
- 1 Beperking**
- 0 Uitsluitingen
- 0 Roerende goederen
- 0 Puin, steenslag, (water)bodem
- 0 Adviezen
- 2 Geen asbest**

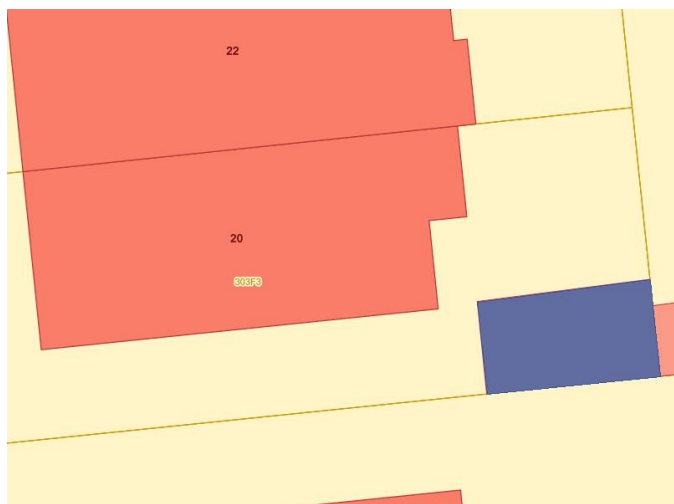
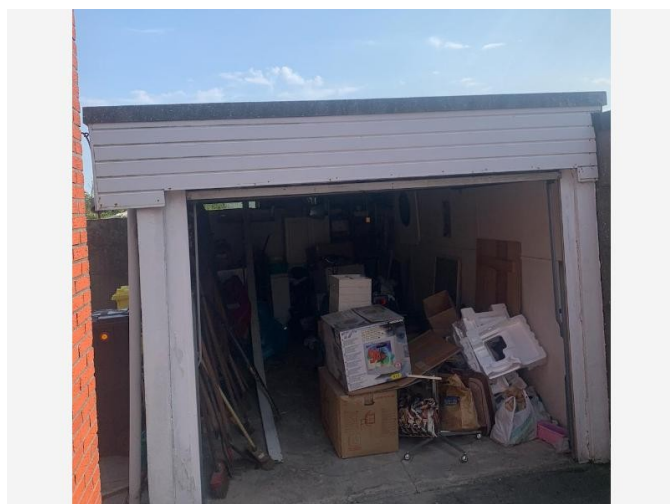
Zone 2: Garage

- 1 Asbestmateriaal**
- 0 Beperkingen
- 0 Uitsluitingen
- 0 Roerende goederen
- 0 Puin, steenslag, (water)bodem
- 0 Adviezen
- 0 Geen asbest
