# Asbestinventarisatetest

Oude Aarschotsebaan 15, 2221 Heist-op-den-Berg

Attestnummer : **20240629-000114.000**

Uitgegeven op : **29.06.2024**

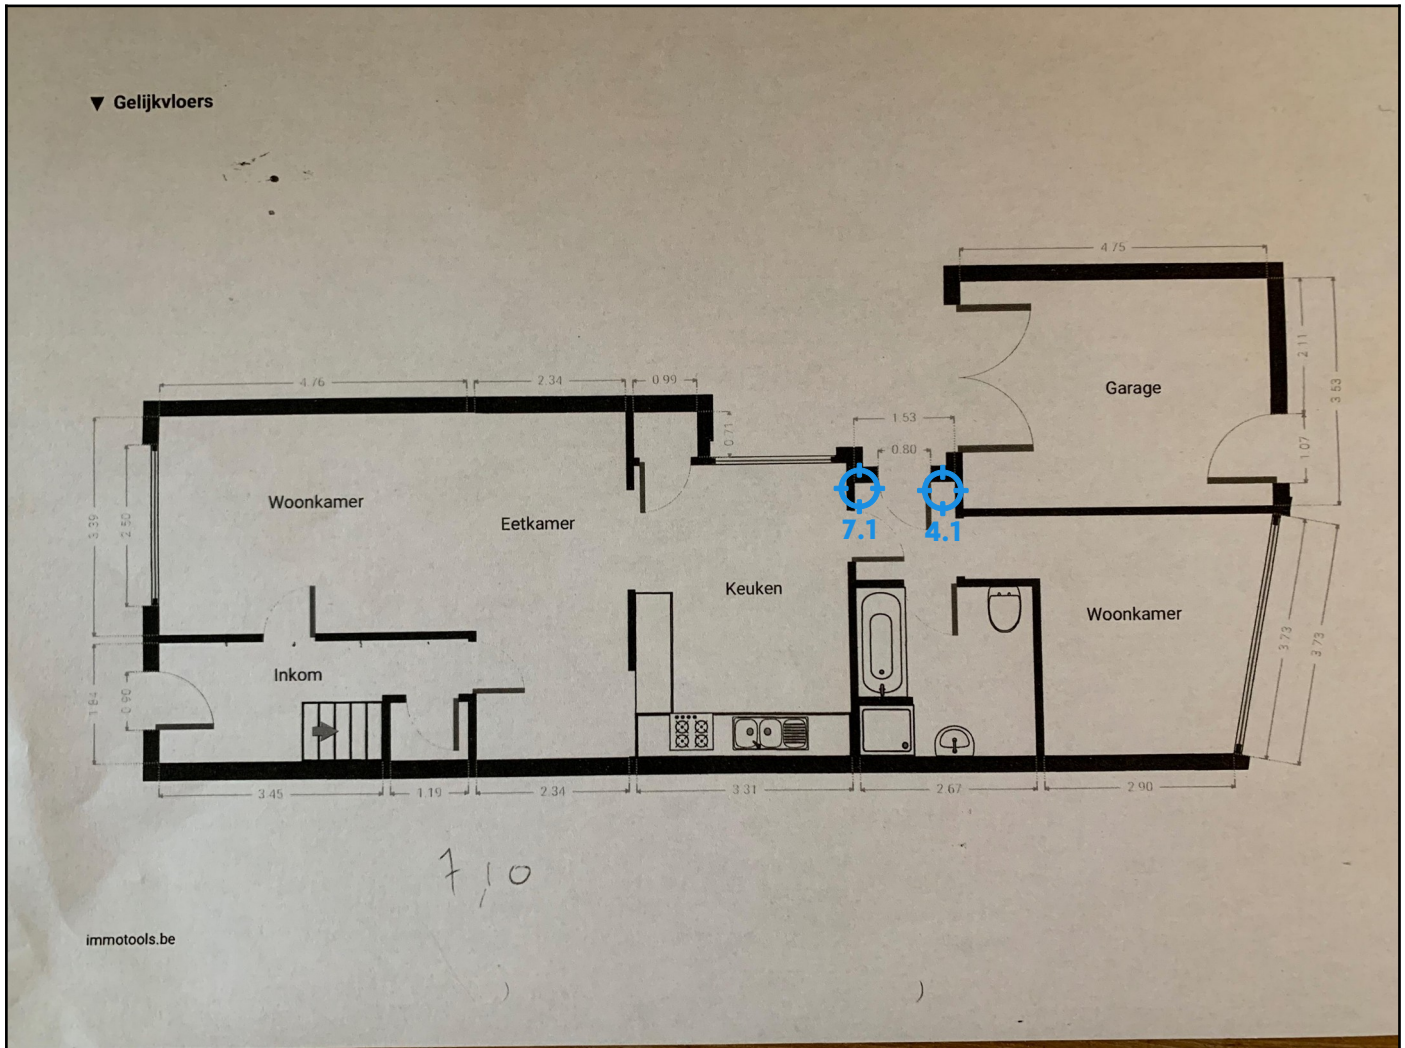
# Plan 1.1: Gelijkvloers

Beschrijving	Type	Actie
4. pleister muur	Geen asbest	-
4.1 Code: M01	Mengmonster	-
7. pleister plafond	Geen asbest	-
7.1 Code: M02	Mengmonster	-

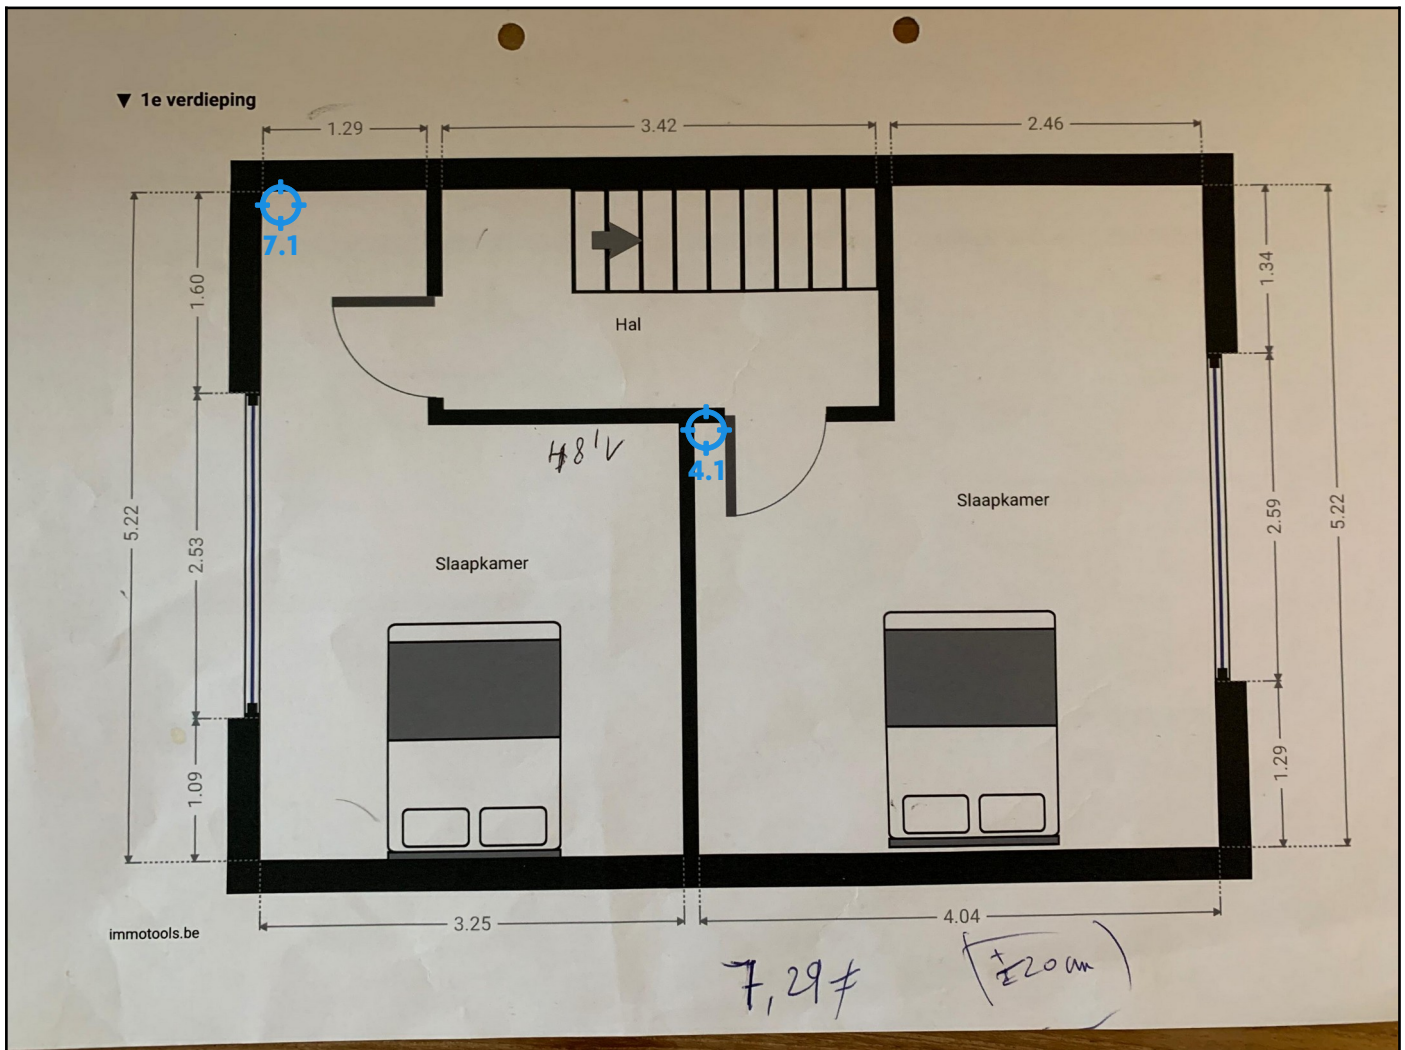
## Plan 1.2: 1ste verdieping

Beschrijving	Type	Actie
4. pleister muur	Geen asbest	-
4.1 Code: M01	Mengmonster	-
7. pleister plafond	Geen asbest	-
7.1 Code: M02	Mengmonster	-

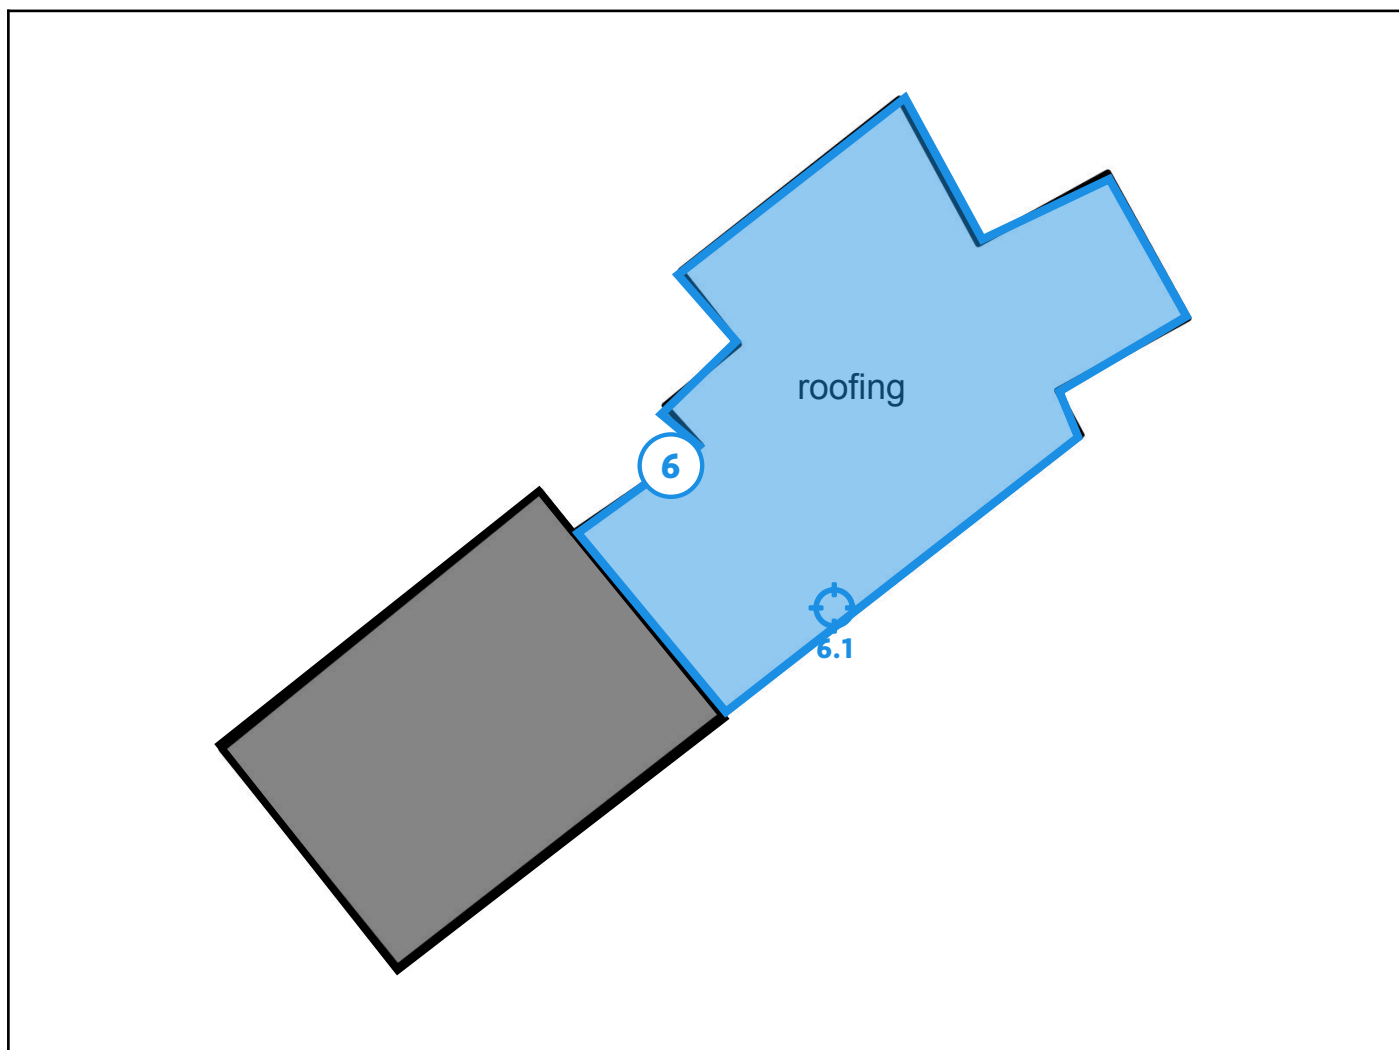
## Plan 1.3: 1ste verdieping

Beschrijving	Type	Actie
6. roofing	Geen asbest	-
6.1 Code: M03	Puntmonster	-

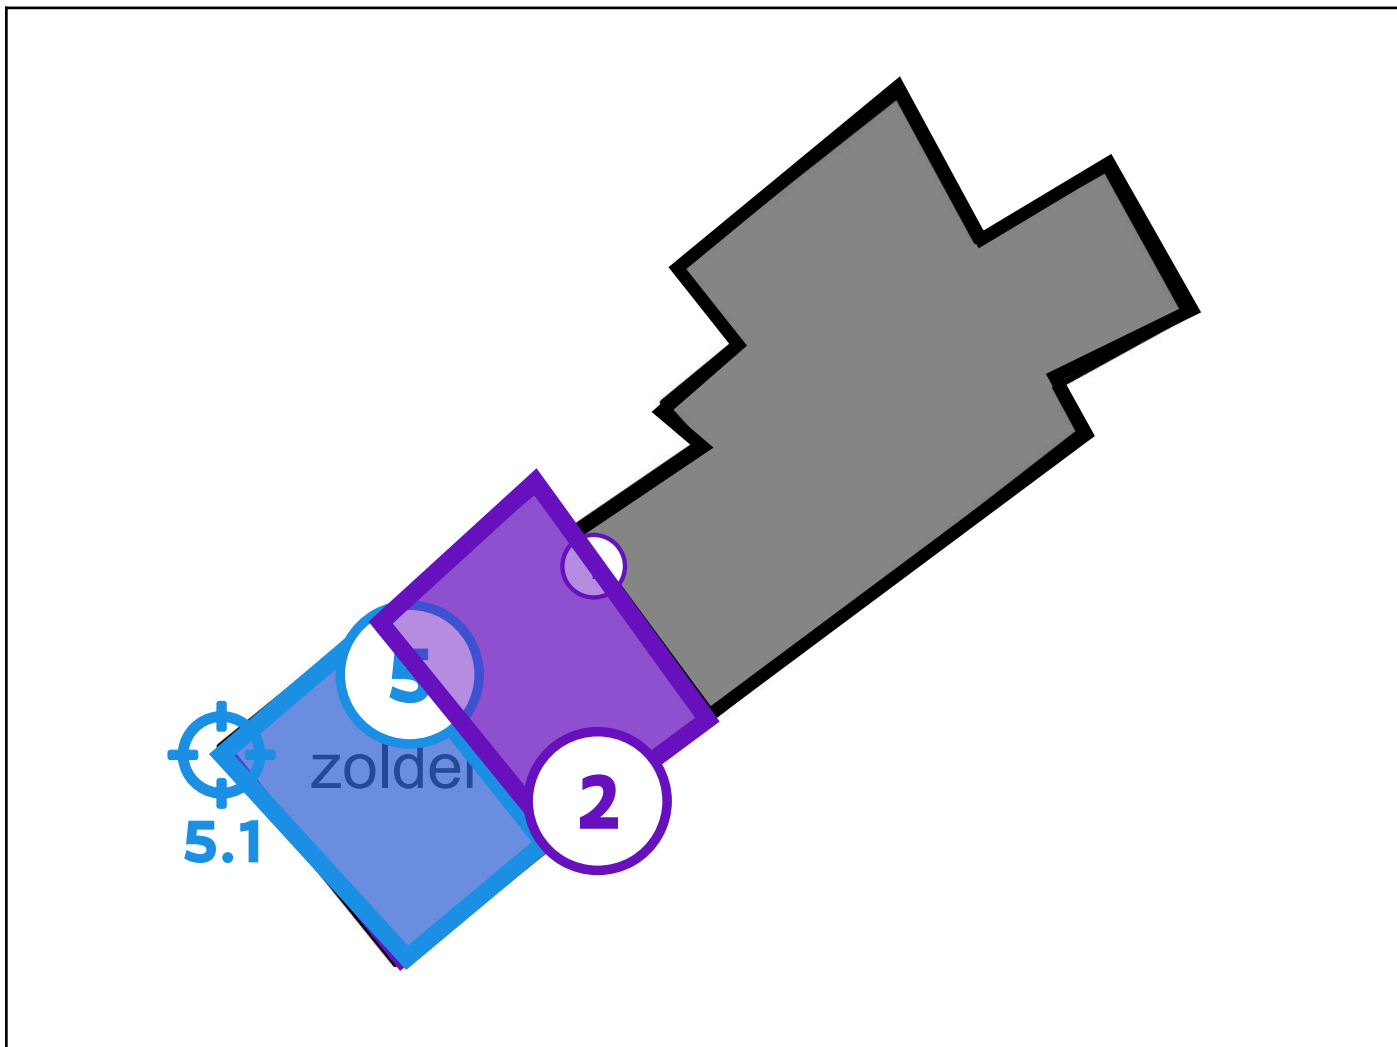
## Plan 1.4: Zolder

Beschrijving	Type	Actie
1. zolder	Beperking	-
2. leien dak tuinkant	Advies	-
5. leien dak straatkant	Geen asbest	-
5.1 Code: M04	Puntmonster	-

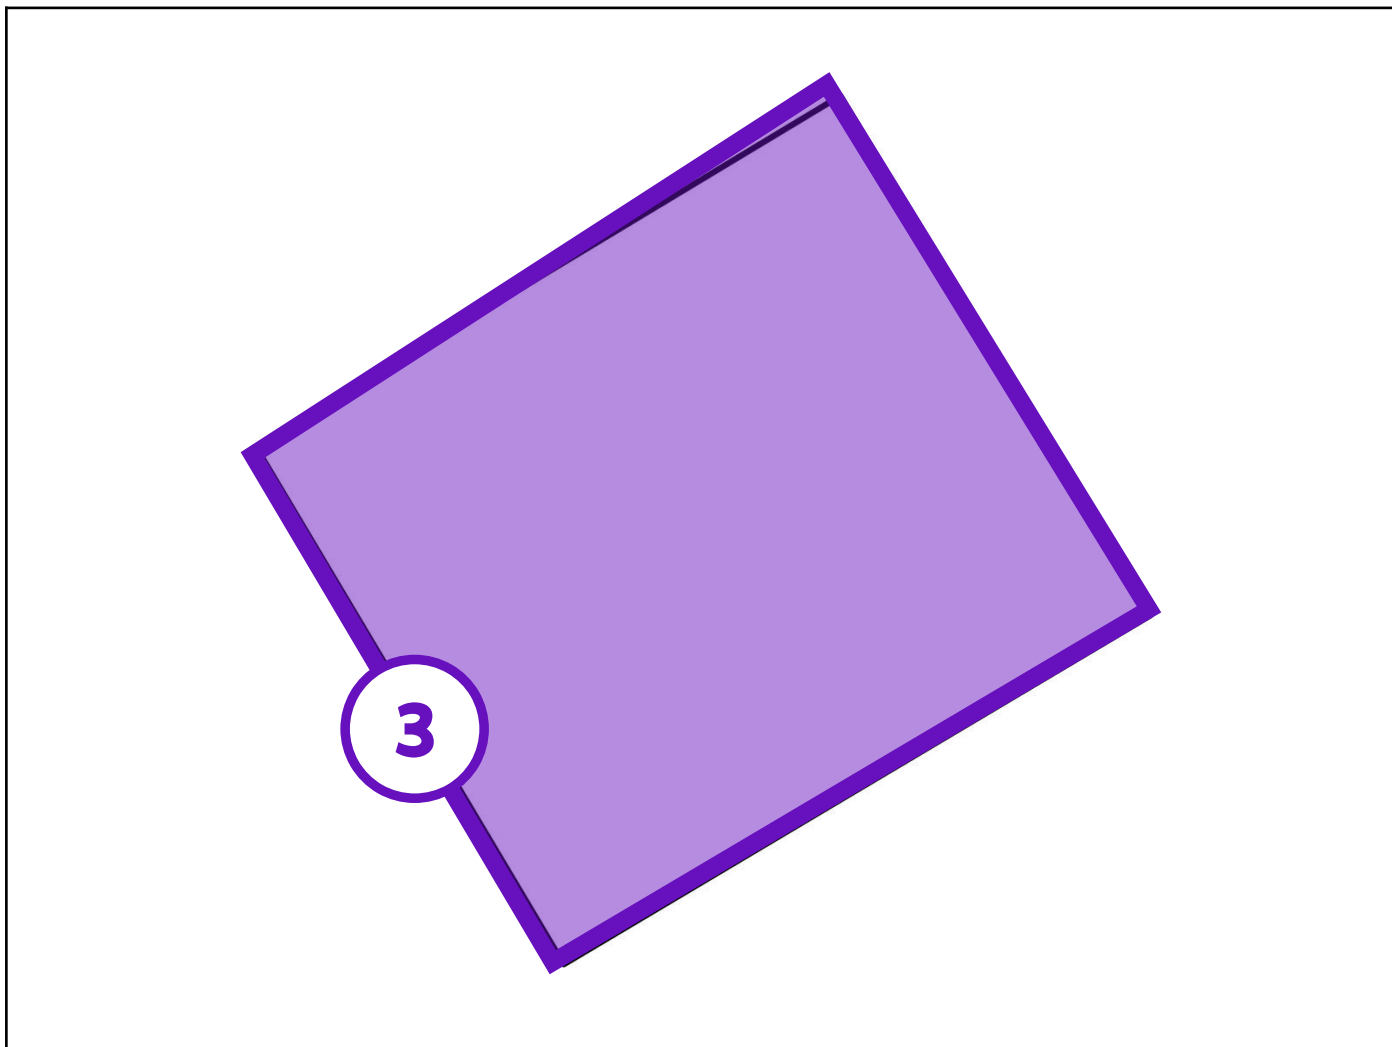
## Plan 3.1: Bijgebouw : verwijderd plan

Beschrijving	Type	Actie
3. Berging achteraan : verwijderd	Advies	-
