Asbestinventarisatetest

Appelweg 100, 3221 Holsbeek

Attestnummer : 20240826-000435.001

Uitgegeven op : 26.08.2024

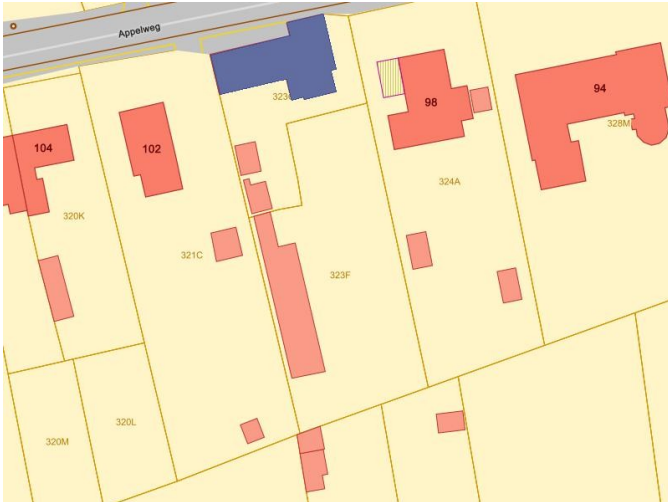
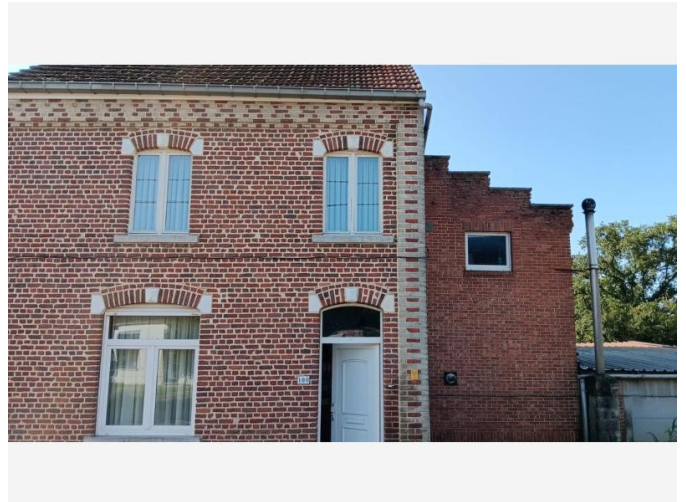
Zone 1: Hoofdgebouw

Tijdens de inspectie vastgesteld:

- 2 Asbestmaterialen**
- 0 Beperkingen
- 0 Uitsluitingen
- 0 Roerende goederen
- 0 Puin, steenslag, (water)bodem
- 0 Adviezen
- 2 Geen asbest**

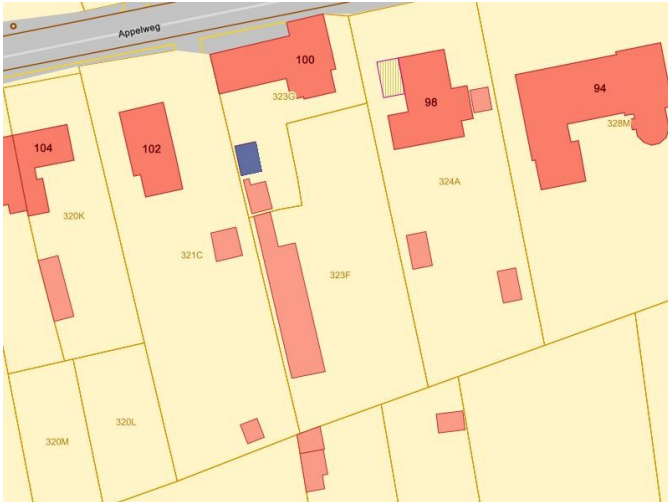
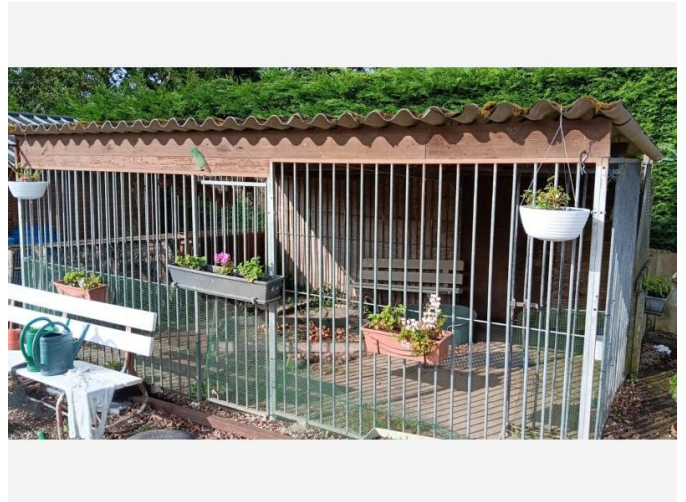
Zone 2: Hondenhok

Tijdens de inspectie vastgesteld:

- 1 Asbestmateriaal**
- 0 Beperking
- 0 Uitsluiting
- 0 Roerend goed
- 0 Puin, steenslag, (water)bodem
- 0 Advies
- 0 Geen asbest

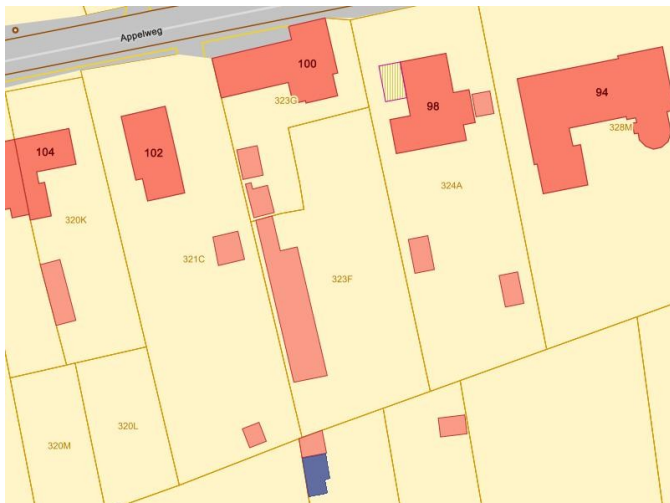
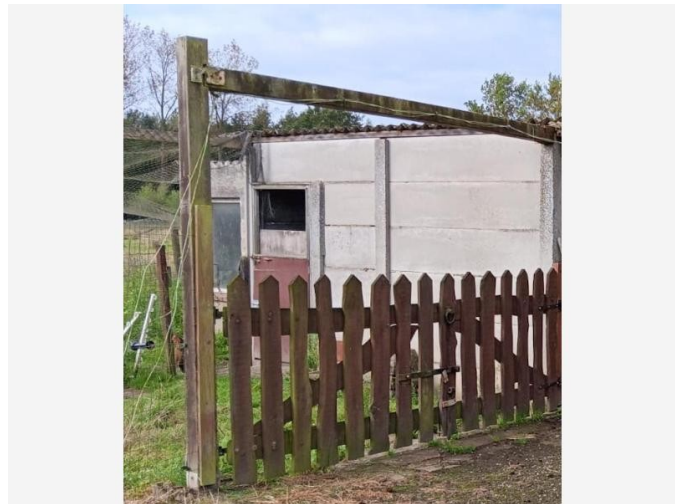
Zone 6: Achterste bijgebouw (links)

Tijdens de inspectie vastgesteld:

1 **Asbestmateriaal**
