Asbestinventarisatetest

Kattegracht 22, 2590 Berlaar

Attestnummer : 20230914-000490.000

Uitgegeven op : 14.09.2023

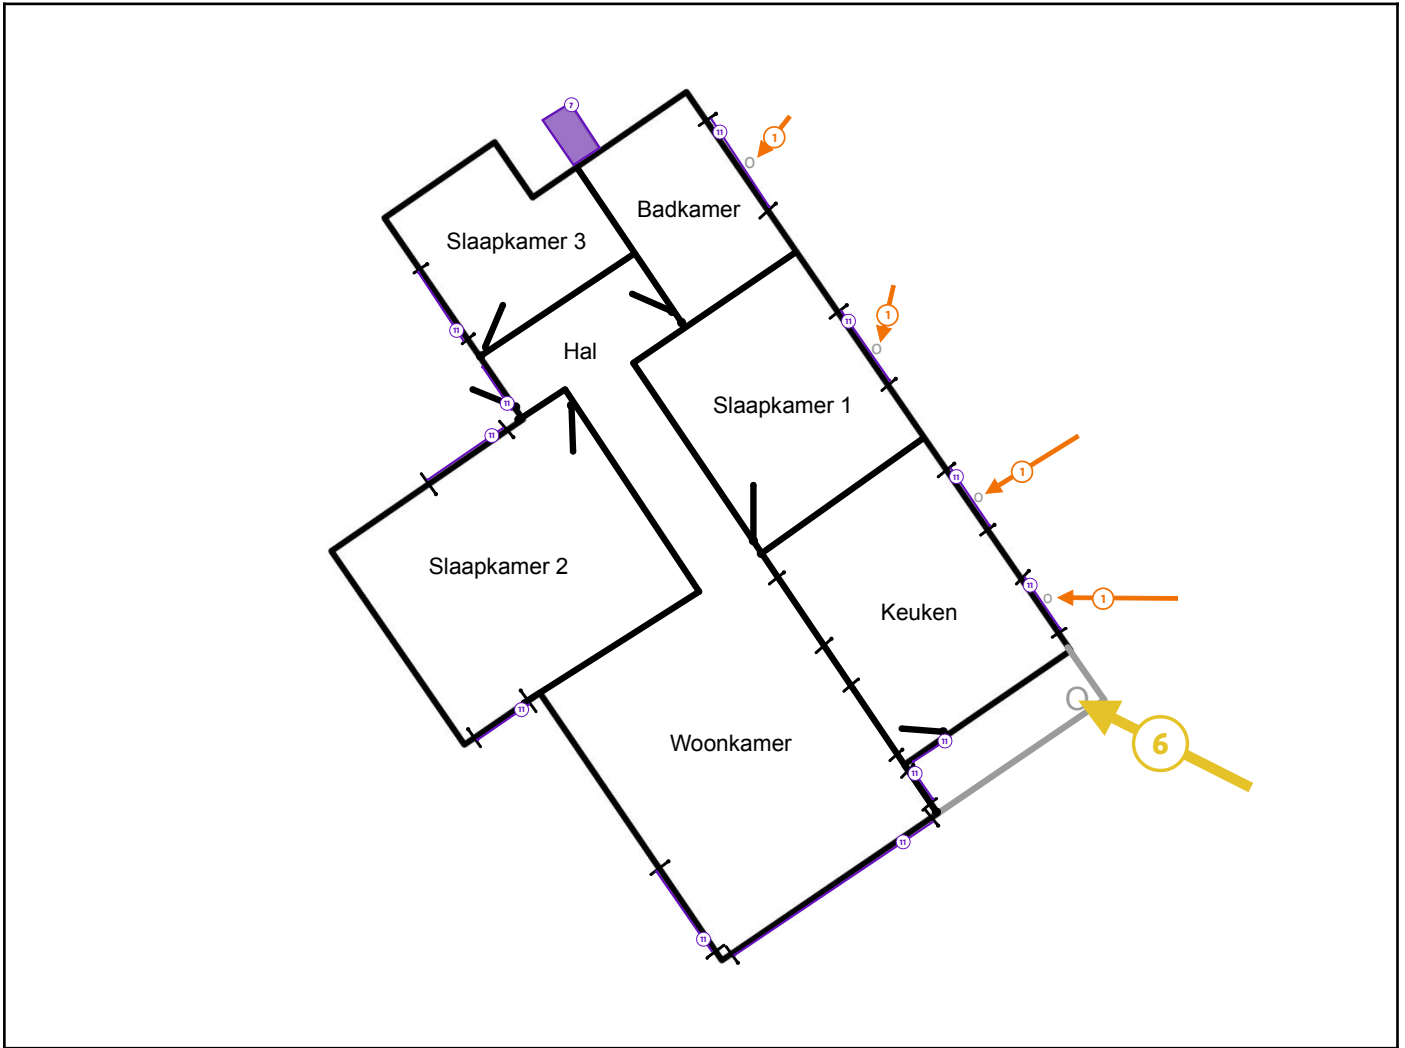
Plan 1.1: Verdiep 0

Beschrijving	Type	Actie
1. Vezelcement buizen naast de woning	Asbestmateriaal	Verwijderen
6. Vezelcement paal	Asbestmateriaal	Zorgvuldig beheren
7. Kruipruimte	Beperking	-
11. kit ramen/deuren	Advies	-

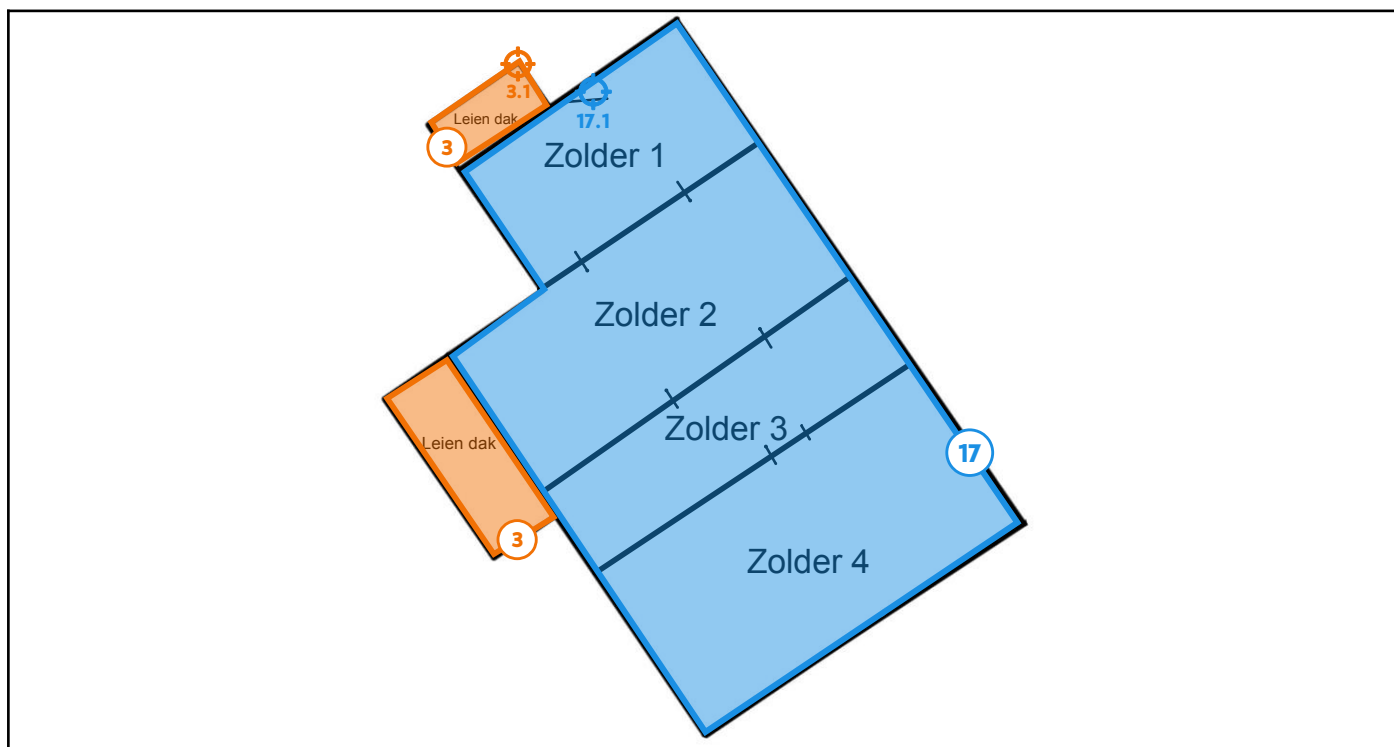
Plan 1.2: Verdiep 1

Beschrijving	Type	Actie
3. Leien dak	Asbestmateriaal	Verwijderen
3.1 Code: 2	Puntmonster	-
17. Roofing vloer zolder	Geen asbest	-
17.1 Code: 4	Puntmonster	-

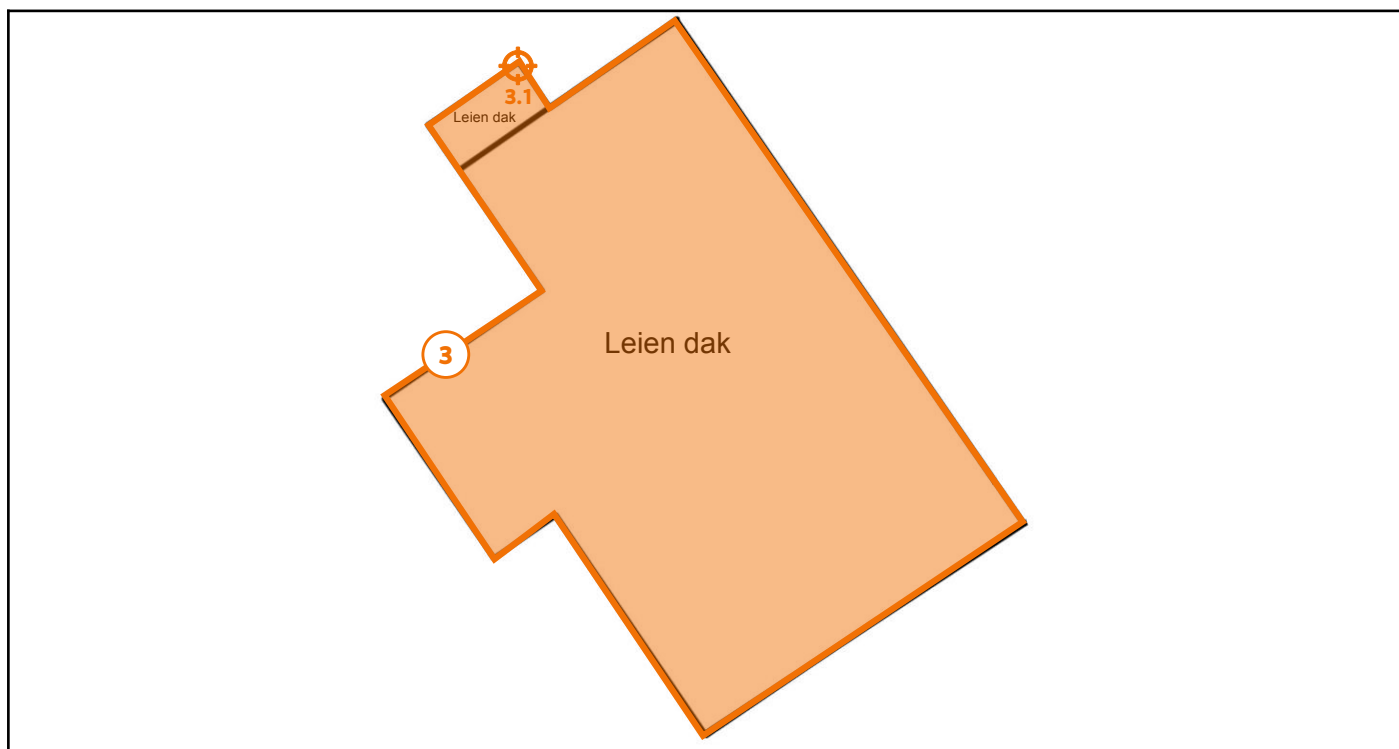
Plan 1.3: daken plan

Beschrijving	Type	Actie
3. Leien dak	Asbestmateriaal	Verwijderen
3.1 Code: 2	Puntmonster	-

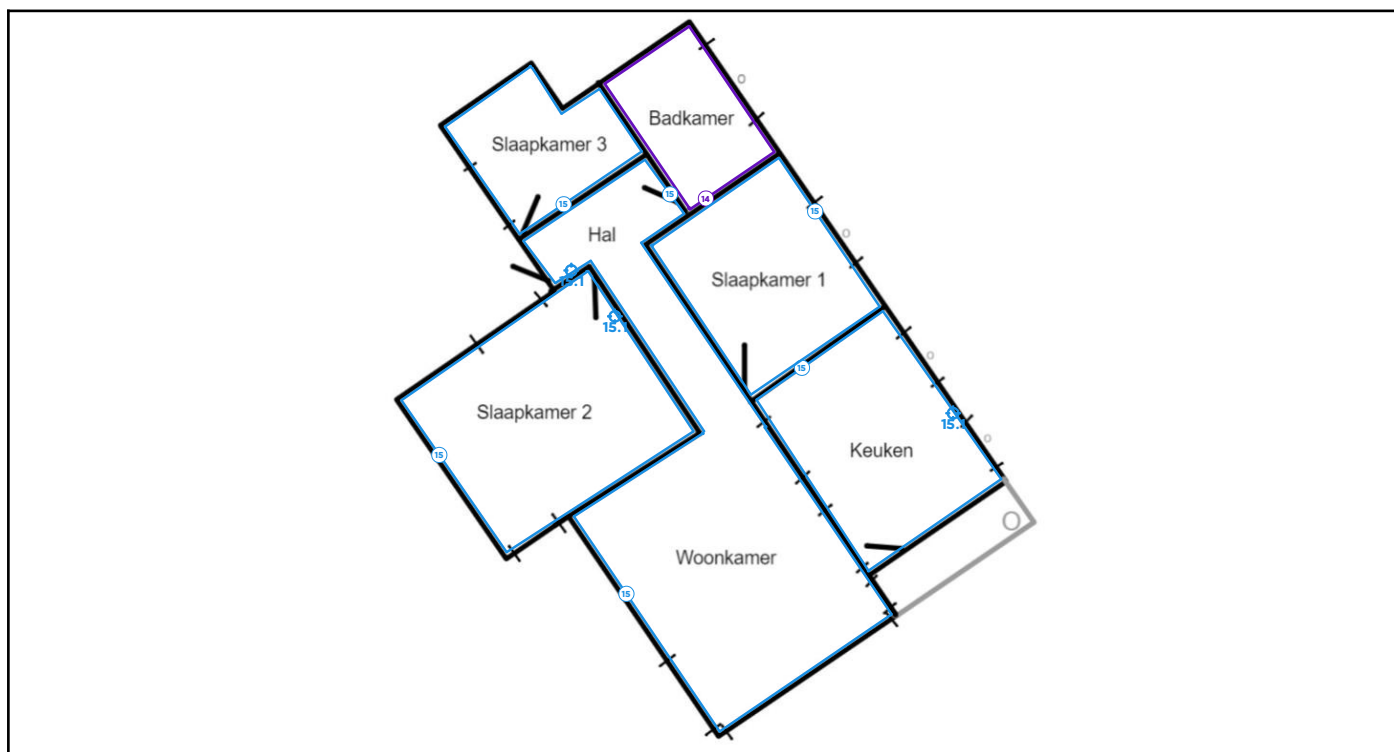
Plan 1.4: Verdiep 0 Aanduiding muren

Beschrijving	Type	Actie
14. Betegelde muren (badkamer)	Advies	-
15. Pleisterwerk muren (woning)	Geen asbest	-
15.1 Code: 1	Mengmonster	-

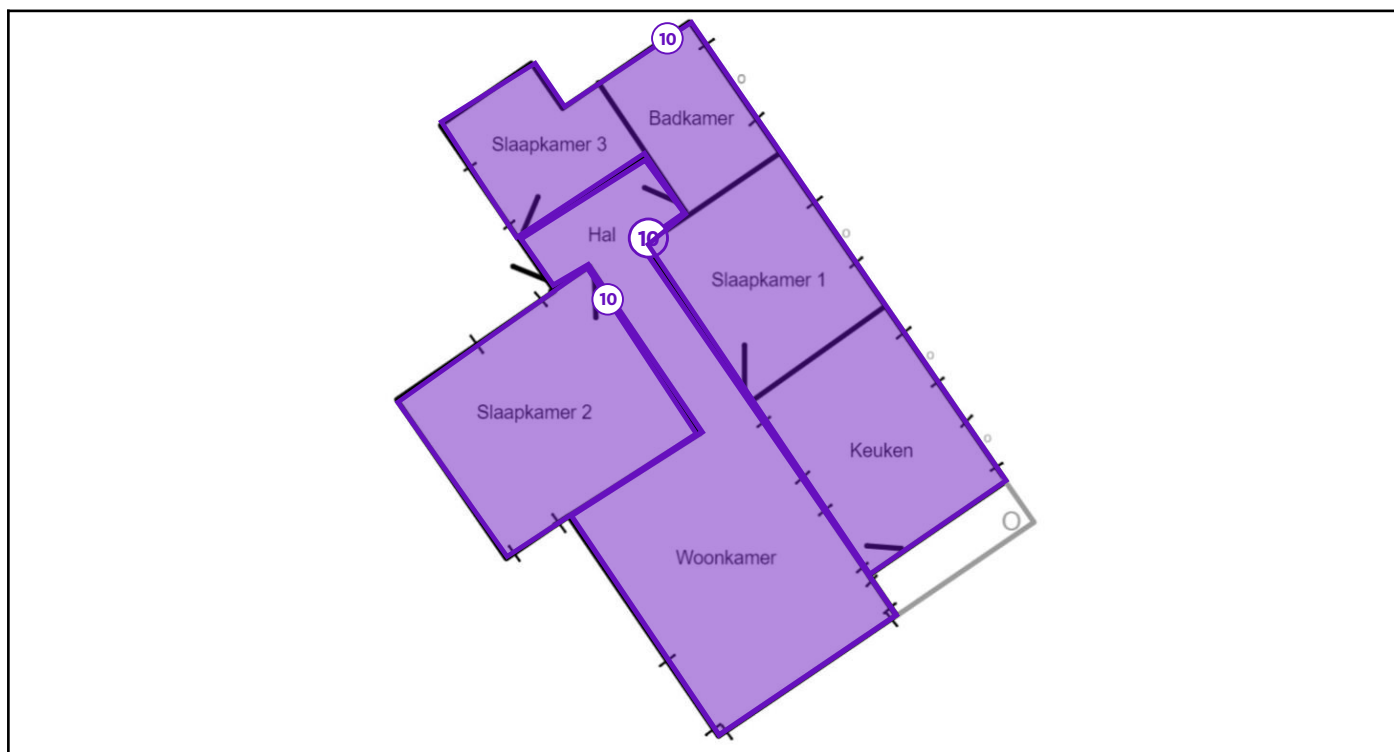
Plan 1.5: Verdiep 0 aanduiding plafonds

Beschrijving	Type	Actie
10. Gyproc plafonds	Advies	-

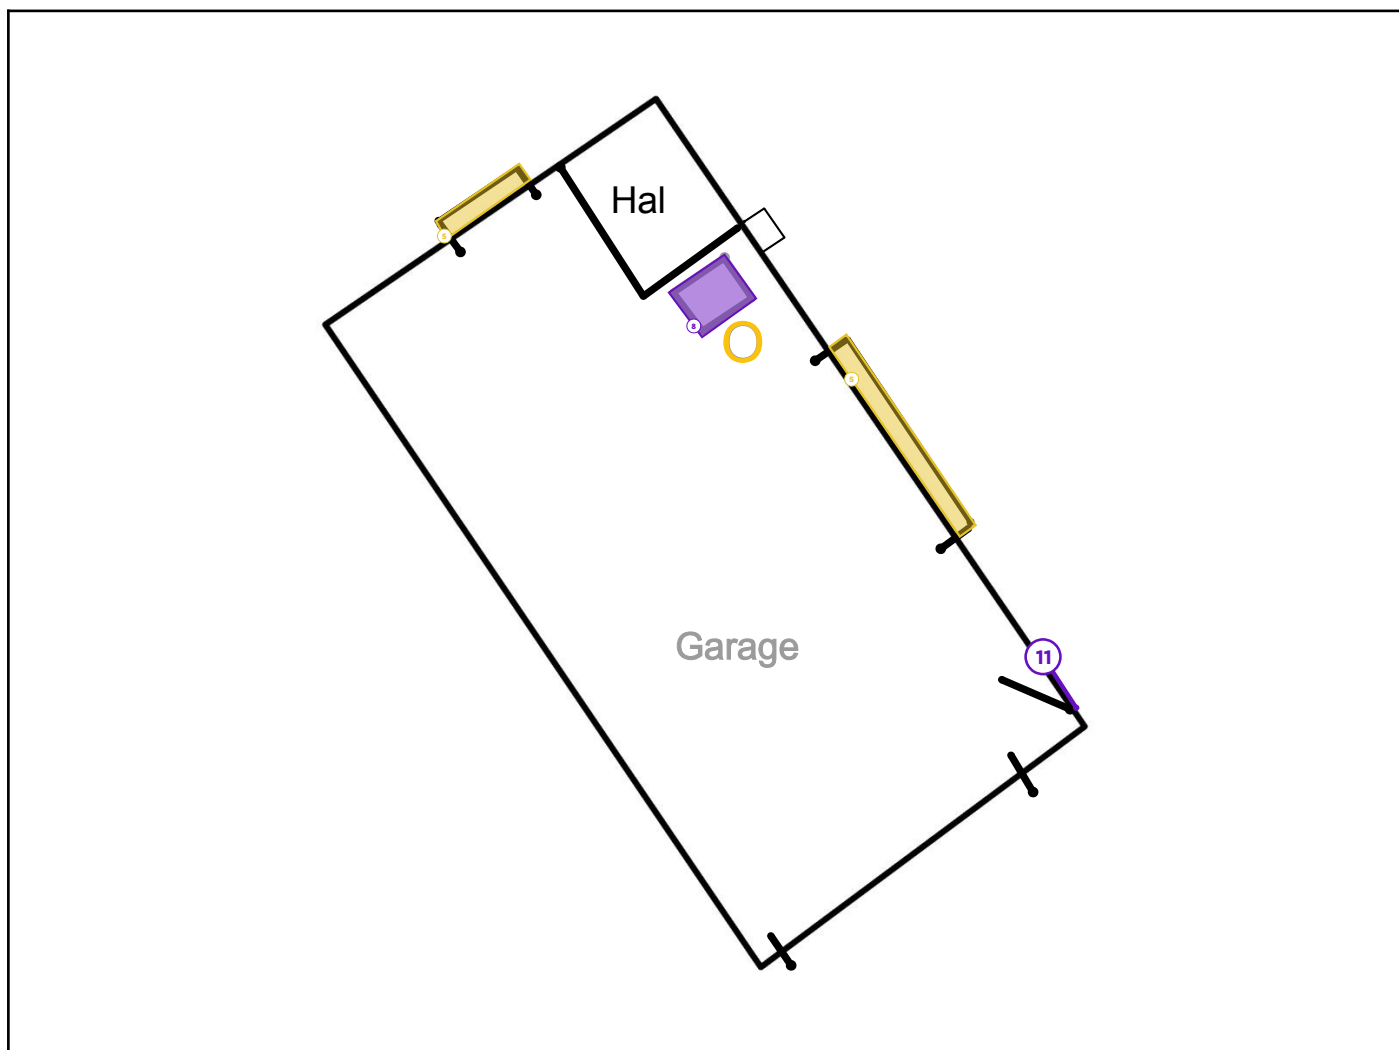
Plan 2.1: Garage verdiep 0

Beschrijving	Type	Actie
5. Massal raamtabletten	Asbestmateriaal	Zorgvuldig beheren
8. CV-ketel (garage) Buderus	Advies	-
9. CV-ketel (garage) smart ACV	Advies	-
11. kit ramen/deuren	Advies	-

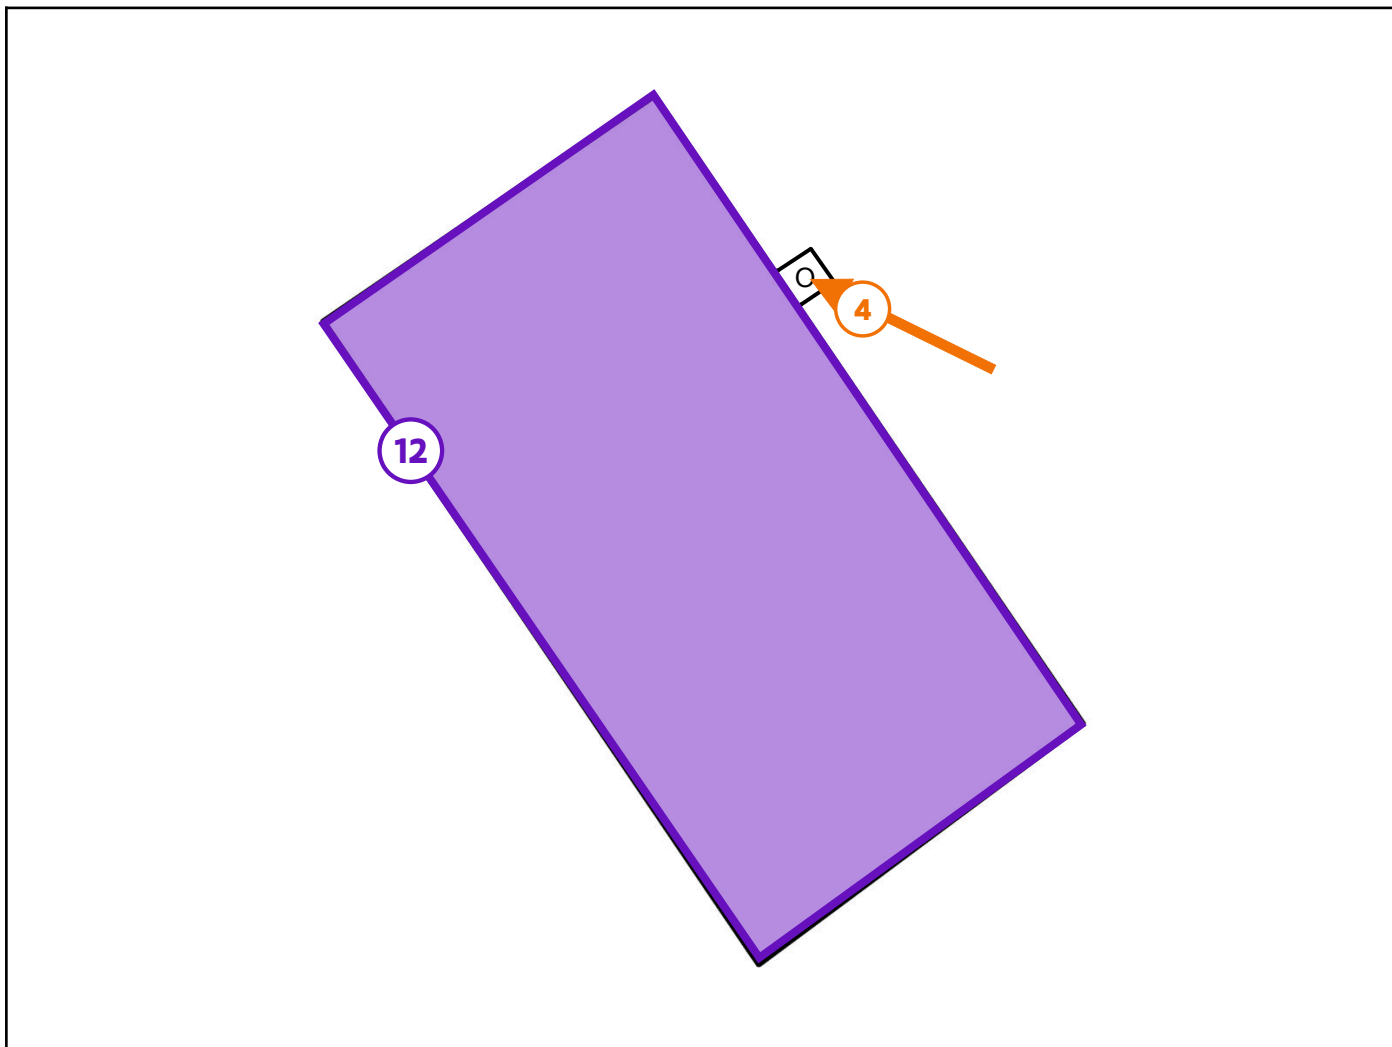
Plan 2.2: Garage plan dak

Beschrijving	Type	Actie
4. Vezelcement schoorsteen	Asbestmateriaal	Verwijderen
12. Metalen dak (Garage en bijgebouw)	Advies	-

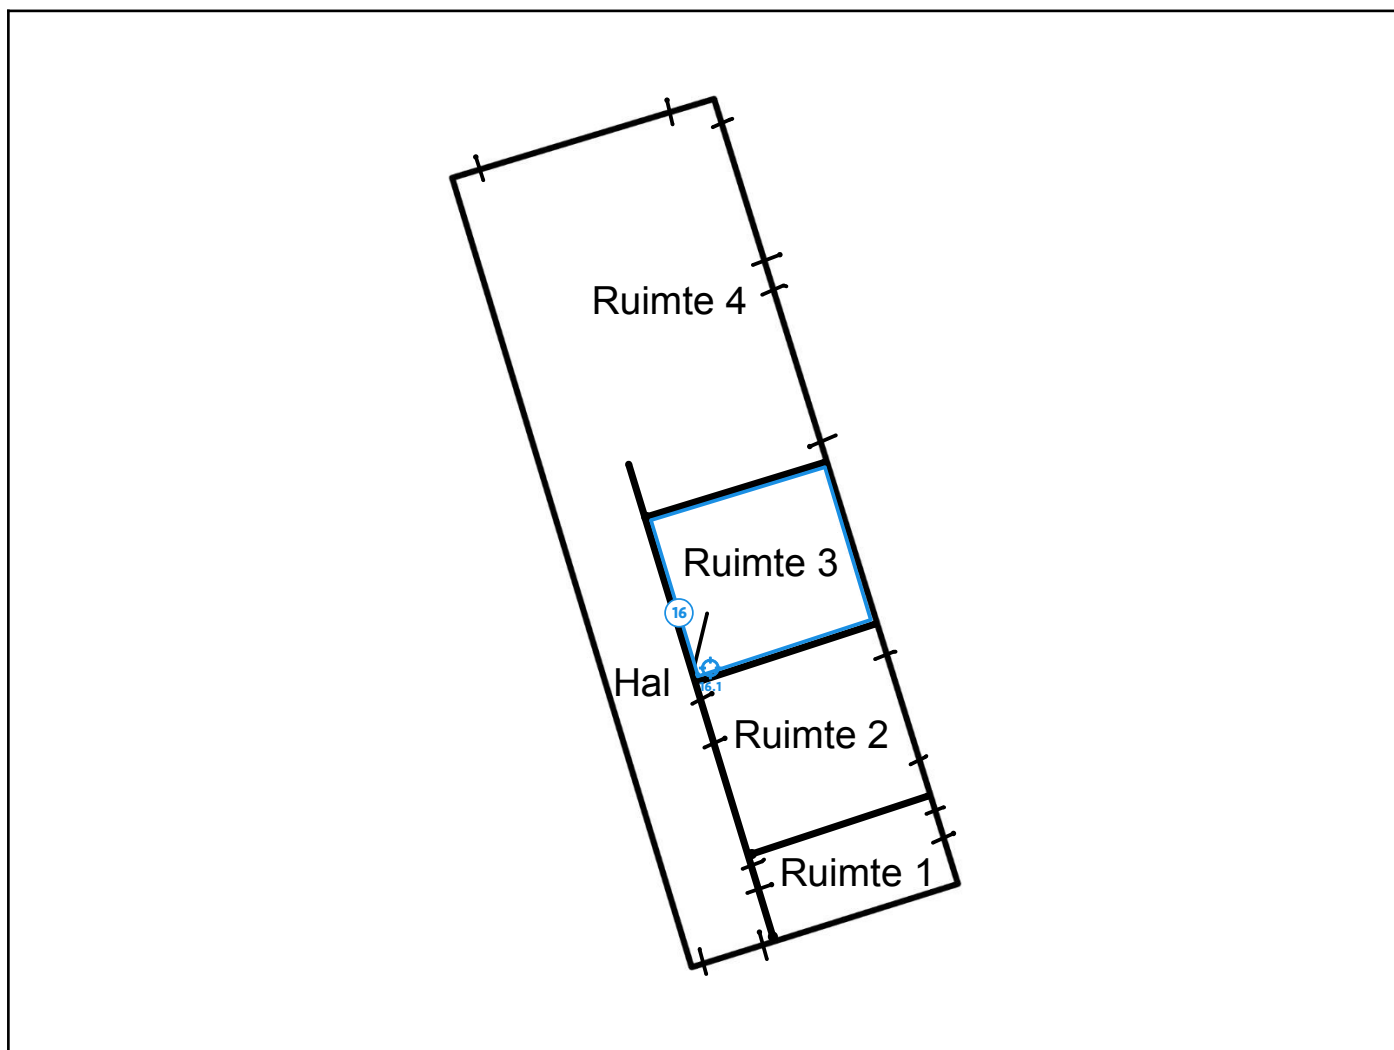
Plan 3.1: Bijgebouw Verdiep 0

Beschrijving	Type	Actie
16. Pleisterwerk muren (ruimte 3 bijgebouw)	Geen asbest	-
16.1 Code: 3	Mengmonster	-

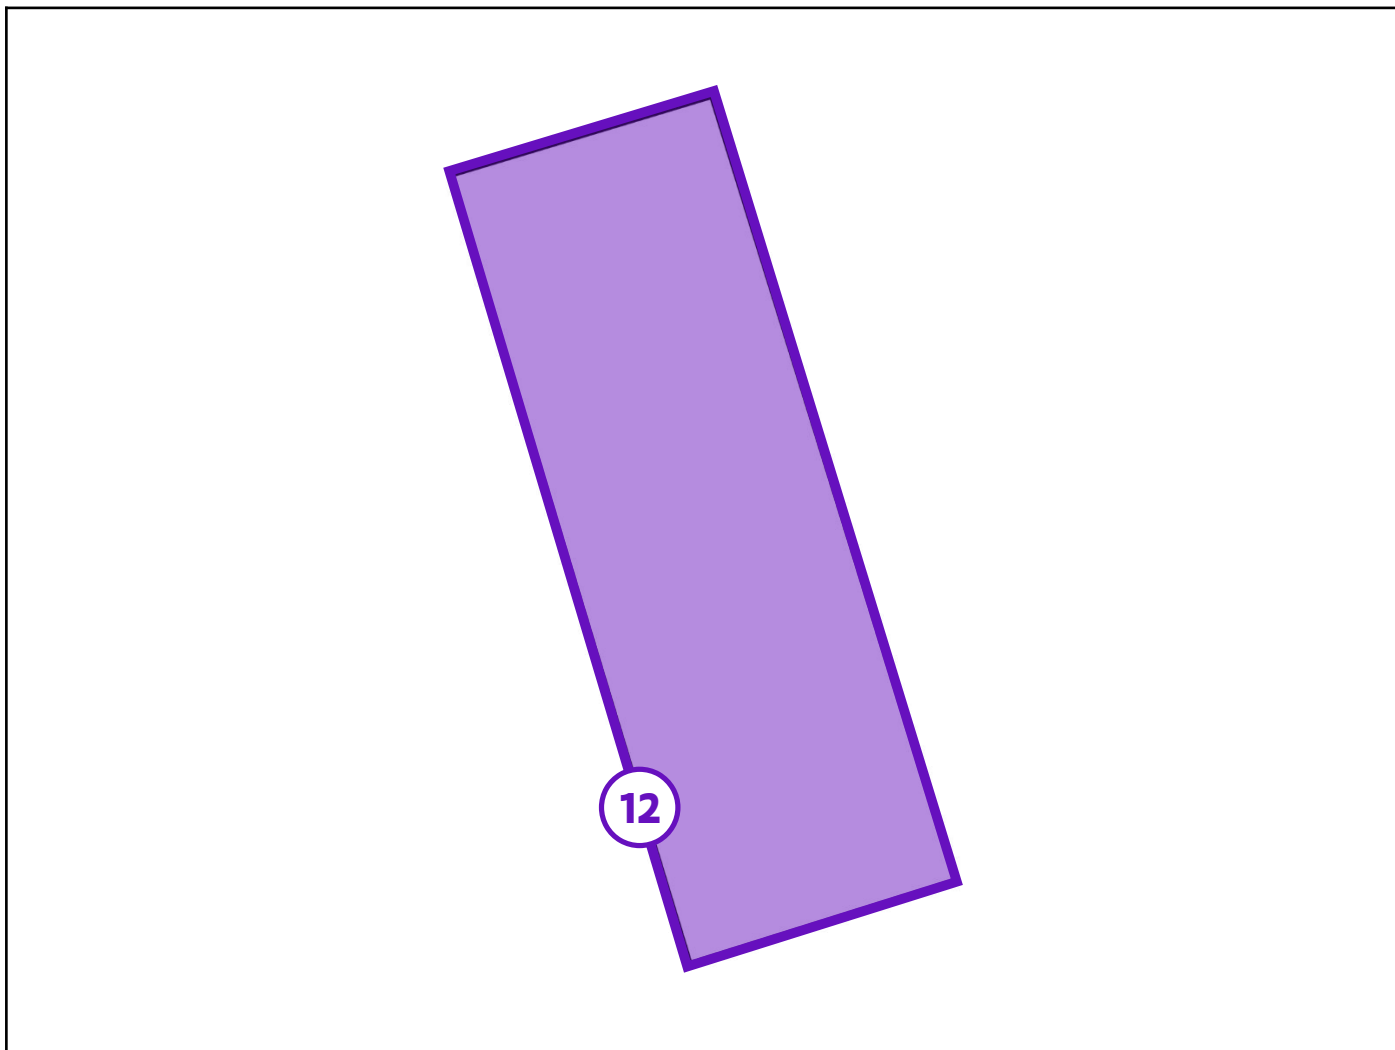
Plan 3.2: Bijgebouw plan dak

Beschrijving	Type	Actie
12. Metalen dak (Garage en bijgebouw)	Advies	-

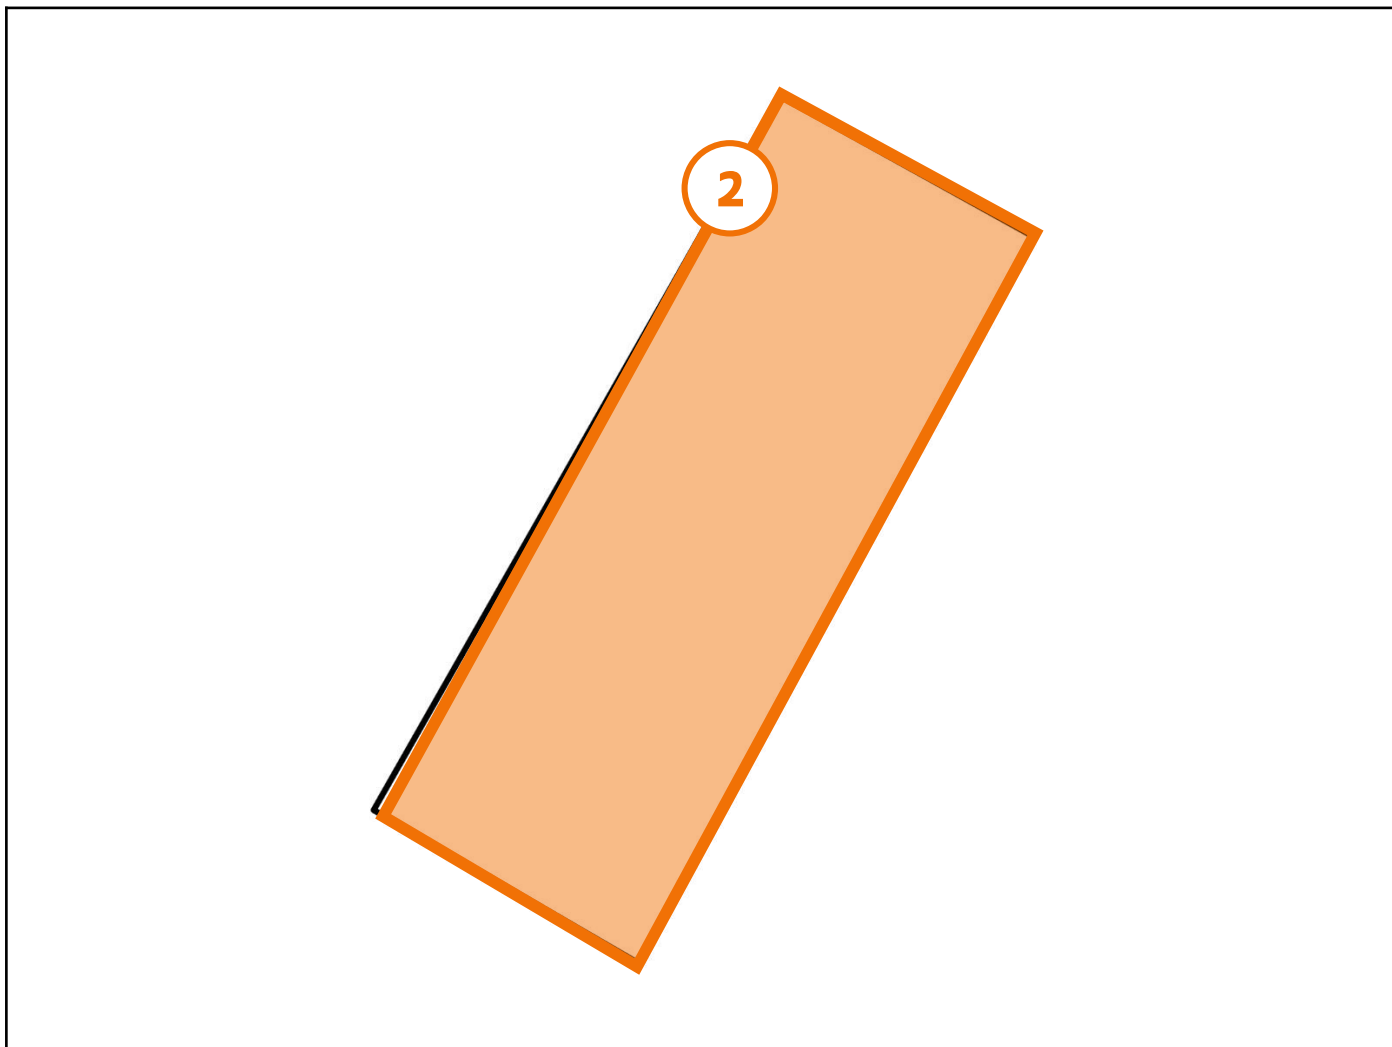
Plan 4.1: Hok met golfplaten dak plan

Beschrijving	Type	Actie
2. Golfplaten (hok met golfplaten dak)	Asbestmateriaal	Verwijderen

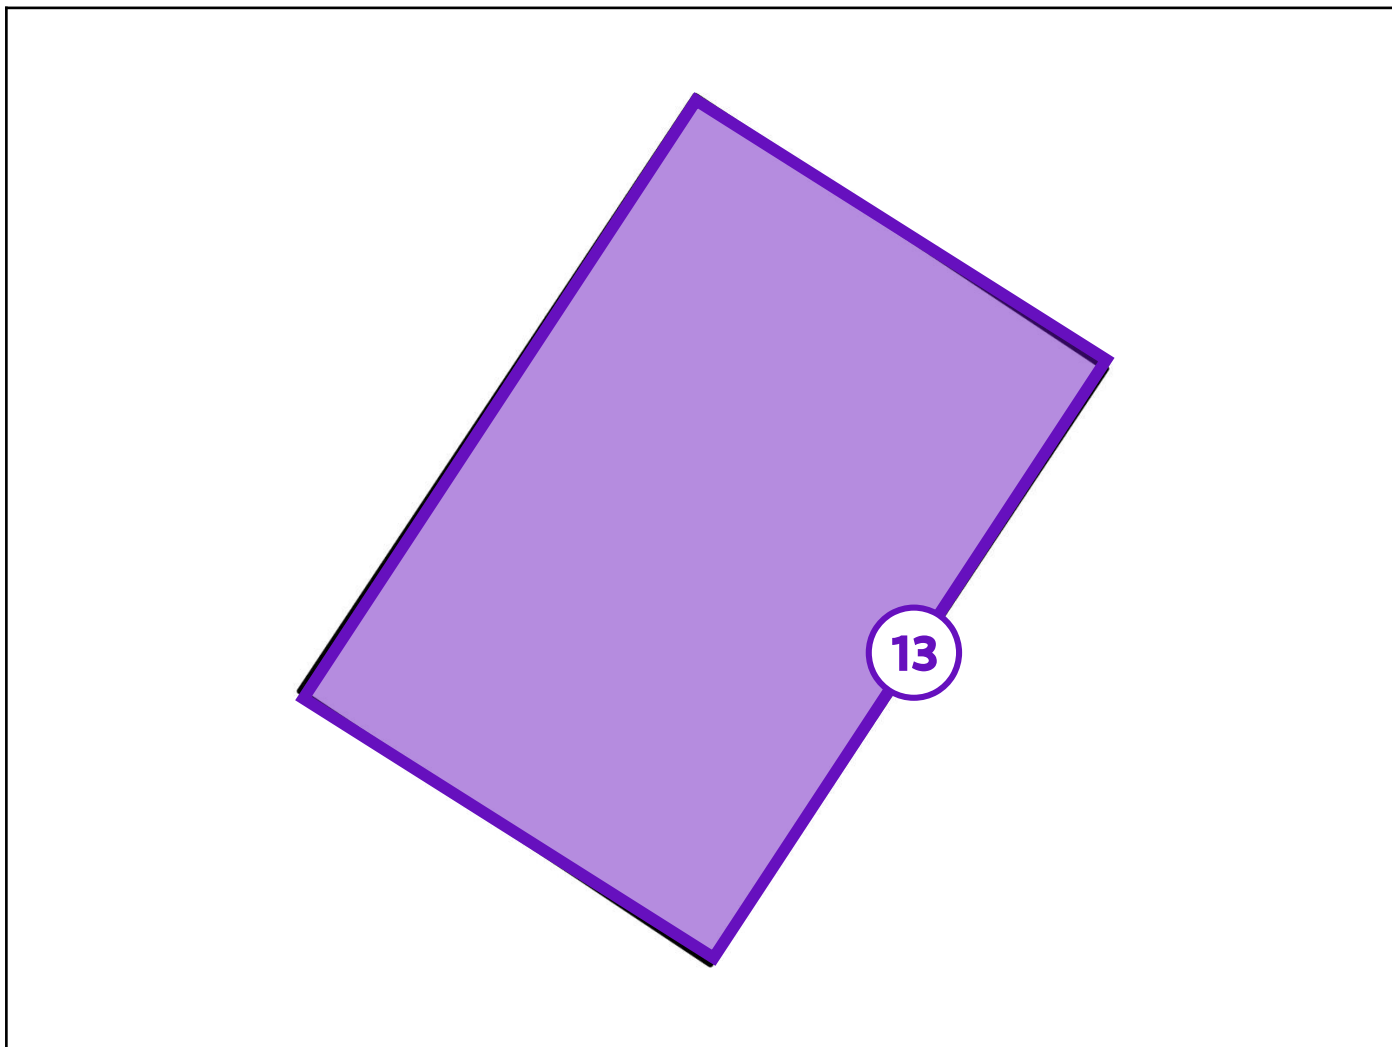
Plan 5.1: Verwijderde constructie plan

Beschrijving	Type	Actie
13. Verwijderde constructie	Advies	-
