Asbestinventarisatetest

Heiststeenweg 7, 2580 Putte

Attestnummer : 20240830-000107.000

Niet-asbestveilig

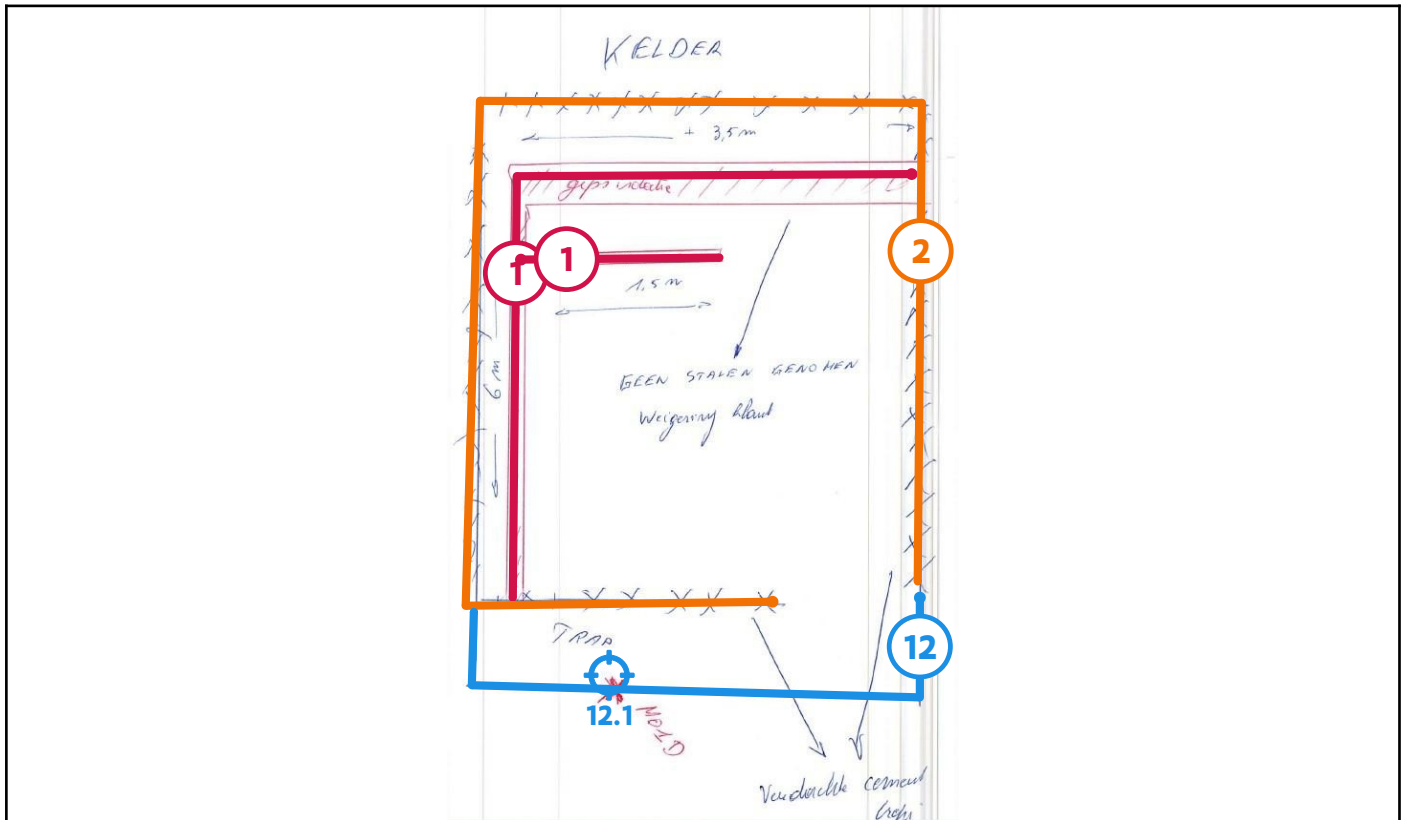
Plan 1.1: Kelder

Beschrijving	Type	Actie
1. Gips buisisolatie kelder	Asbestmateriaal	Dringend verwijderen
2. Crepi kelder	Asbestmateriaal	Verwijderen
12. Pleisterwerk muren	Geen asbest	-
12.1 Code: MO1	Mengmonster	-

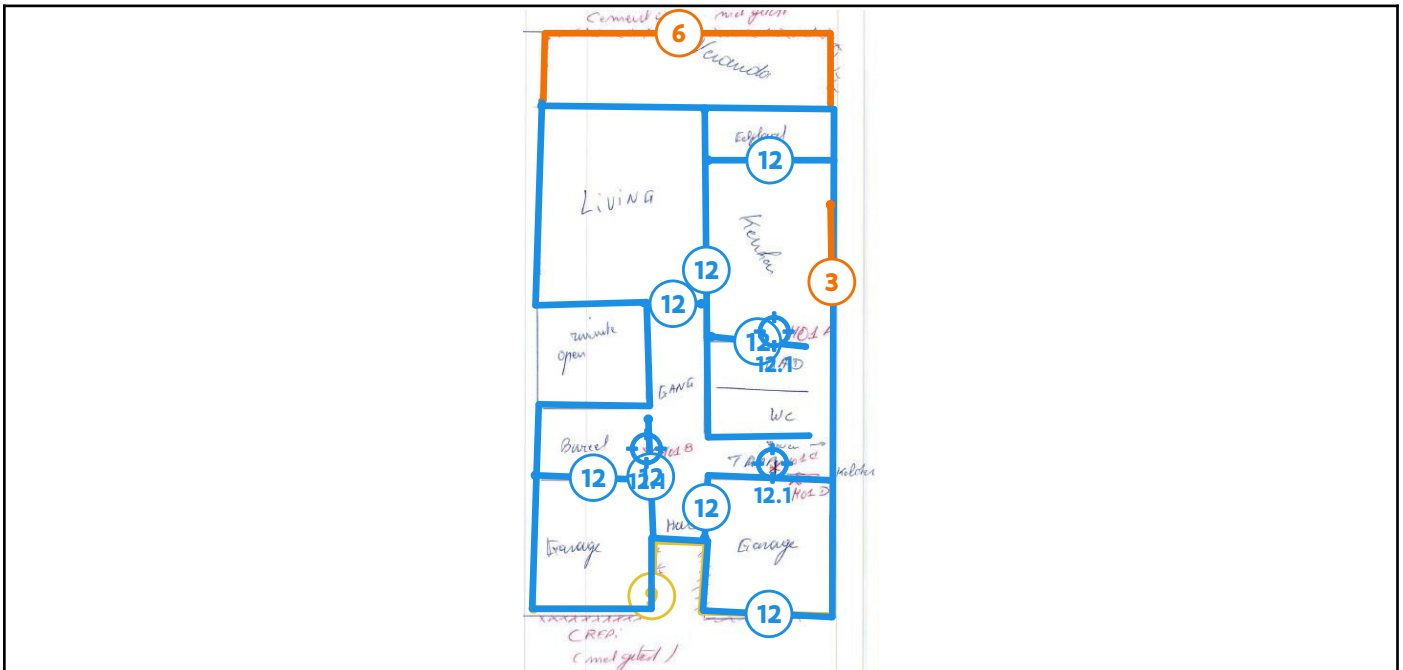
Plan 1.2: Gelijkvloers

Beschrijving	Type	Actie
3. Gecementeerde muur achter keukenkast	Asbestmateriaal	Verwijderen
6. Crepi tuinmuur veranda	Asbestmateriaal	Verwijderen
9. Crepi voorgevel	Asbestmateriaal	Zorgvuldig beheren
12. Pleisterwerk muren	Geen asbest	-
12.1 Code: MO1	Mengmonster	-

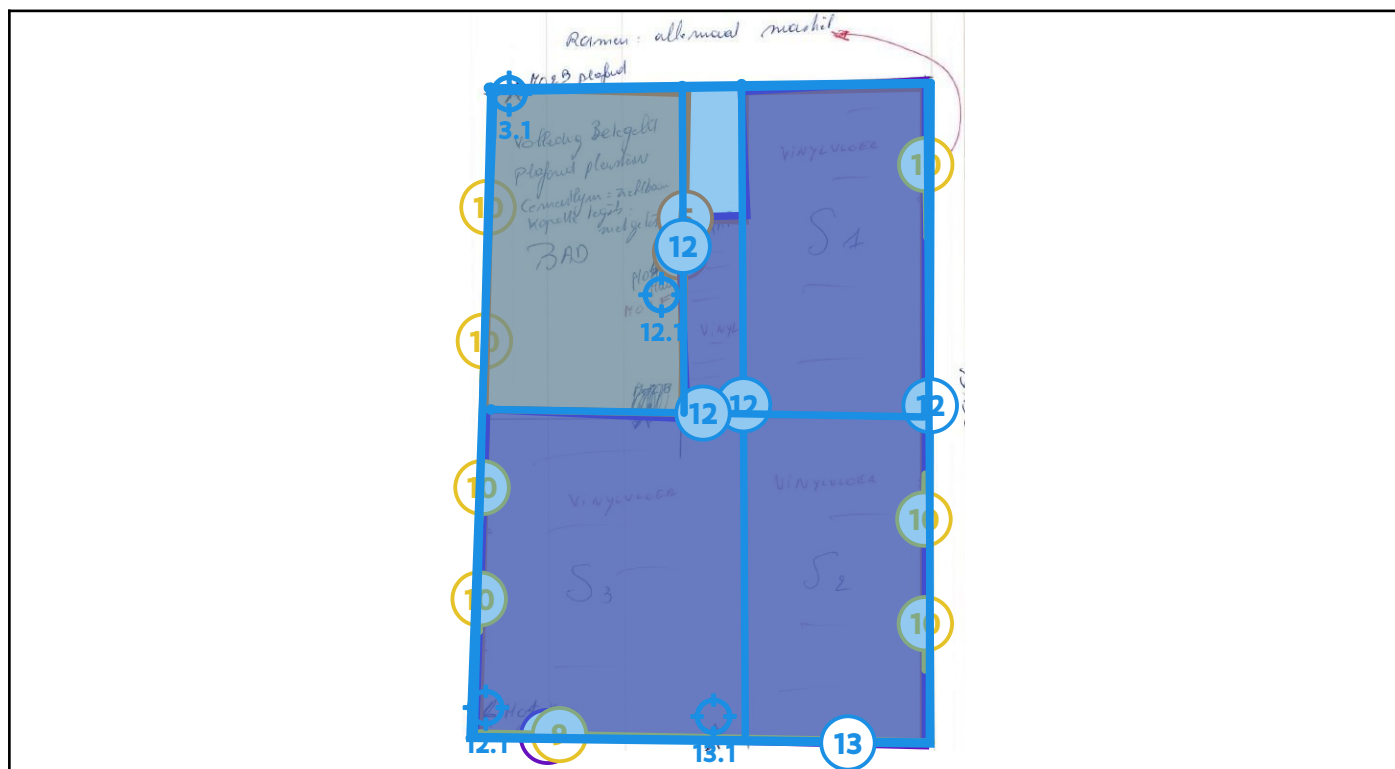
Plan 1.3: Verdieping

Beschrijving	Type	Actie
4. Vinylvloer boven	Asbestmateriaal	Verwijderen
5. Tegellijn badkamer boven	Asbestmateriaal	Verwijderen
9. Crepi voorgevel	Asbestmateriaal	Zorgvuldig beheren
10. Mastiek ramen	Asbestmateriaal	Zorgvuldig beheren
11. Lijmlaag vinylvloer boven	Advies	-
12. Pleisterwerk muren	Geen asbest	-
12.1 Code: MO1	Mengmonster	-
13. Plafondpleister bovenverdieping	Geen asbest	-
13.1 Code: MO2	Mengmonster	-

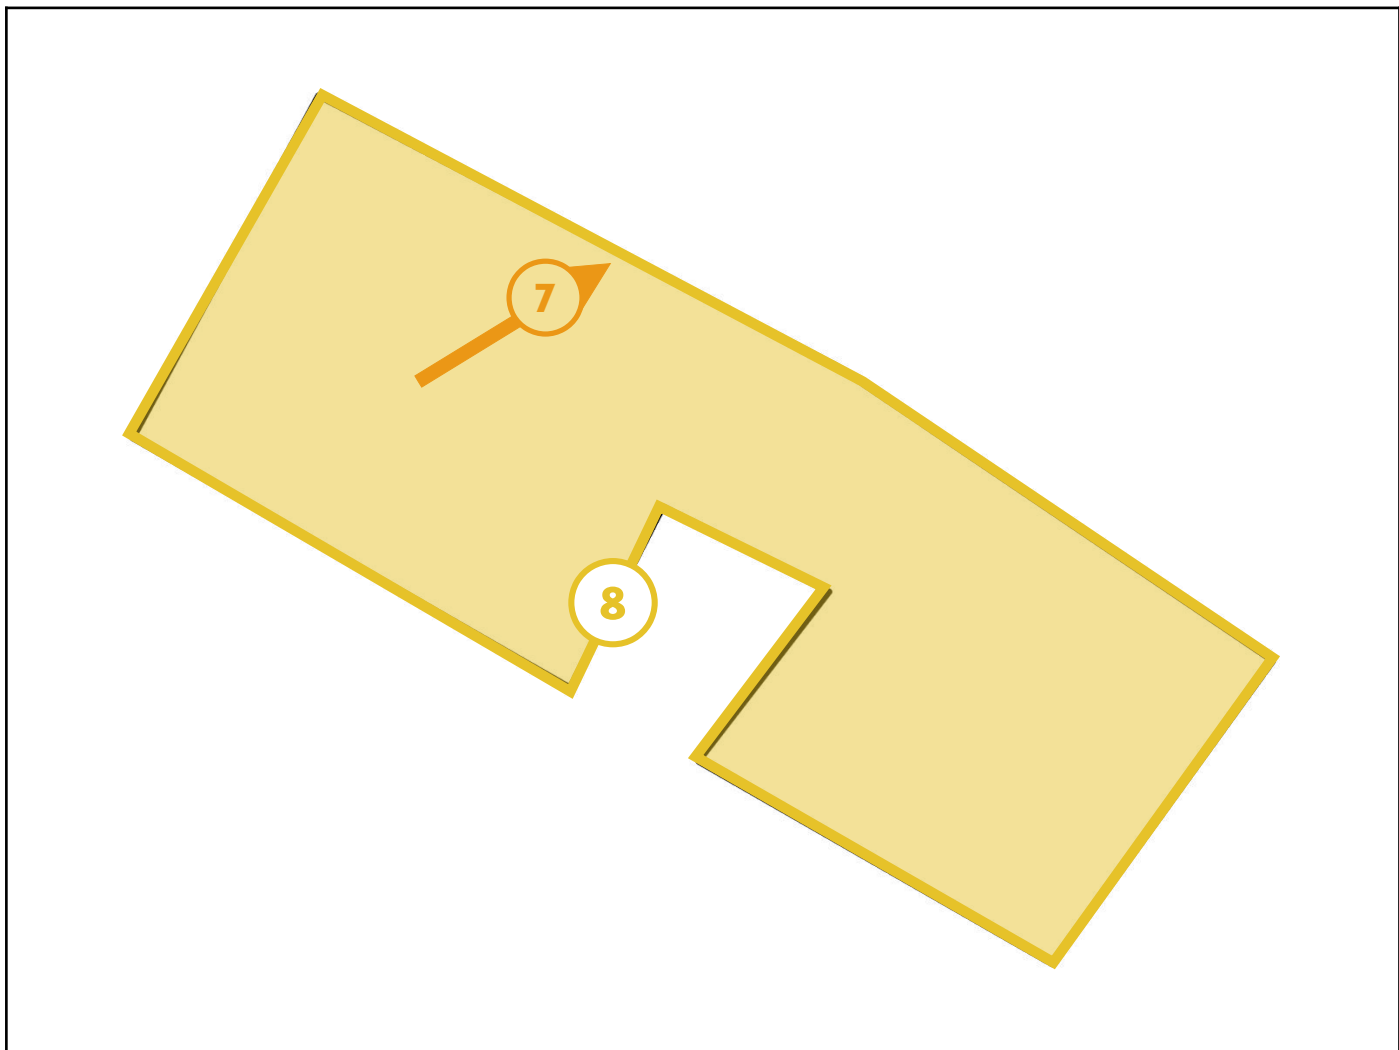
Plan 1.4: dakenplan

Beschrijving	Type	Actie
7. Schouwhoed	Asbestmateriaal	Verwijderen
8. Roofing dakbedekking	Asbestmateriaal	Zorgvuldig beheren
