# Asbestinventarisatetest

Legrellestraat 90, 2590 Berlaar

Attestnummer : 20240703-000007.000

Uitgegeven op : 03.07.2024

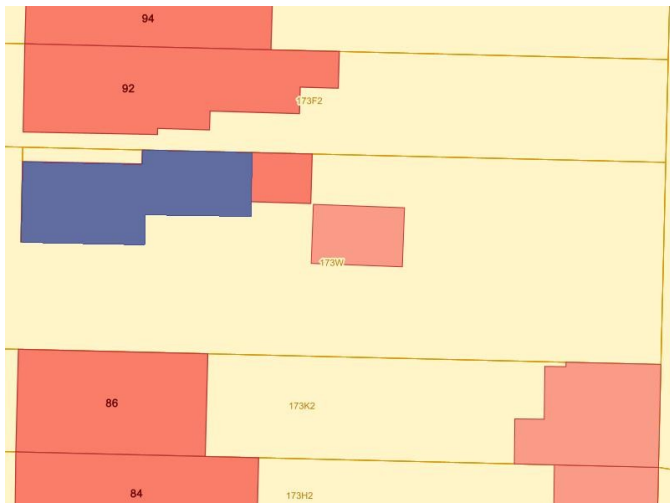
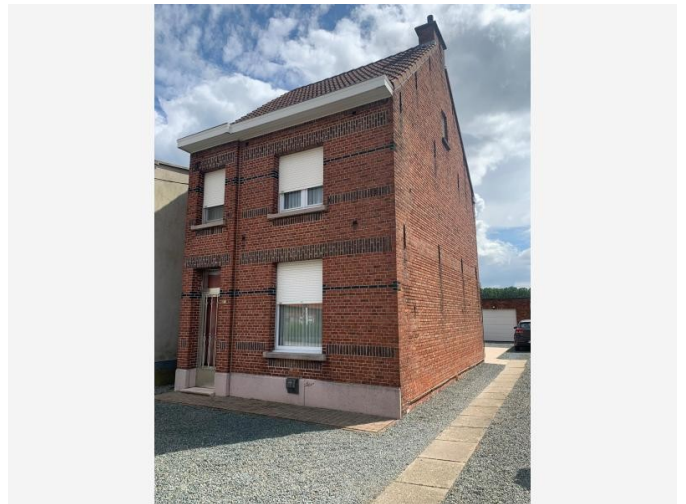
# Zone 1: Hoofdgebouw

## 1 **Asbestmateriaal**

5 **Geen asbest**

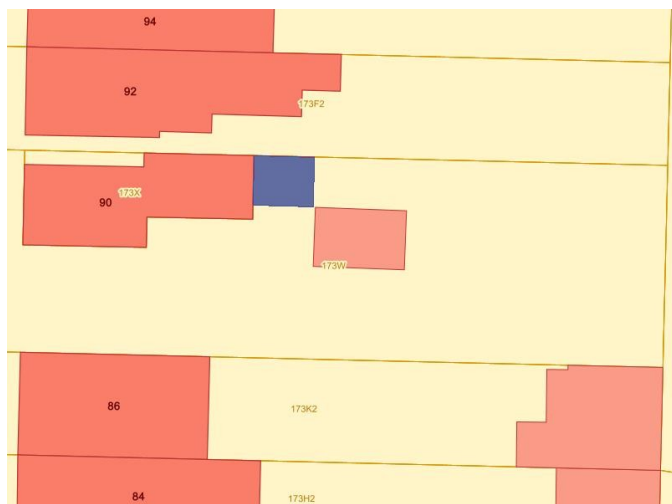
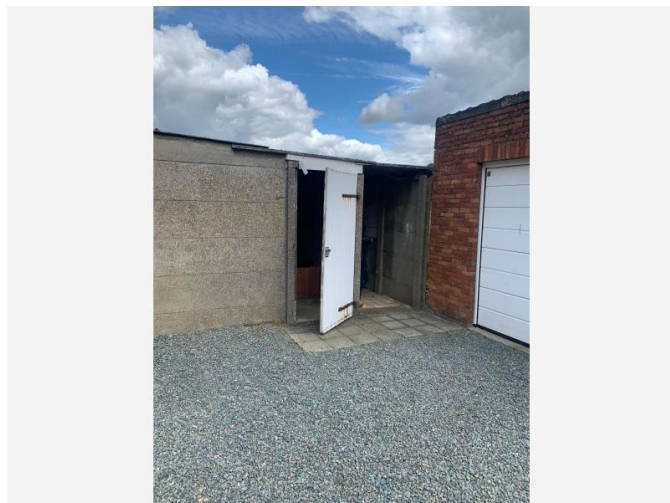
## Zone 2: Berging

**2 Asbestmaterialen**

Beschrijving	Type	Actie
1. (korst)mos op golfplaten	Asbestmateriaal	Dringend verwijderen
2. golfplaten tuin (berging+garage)	Asbestmateriaal	Verwijderen

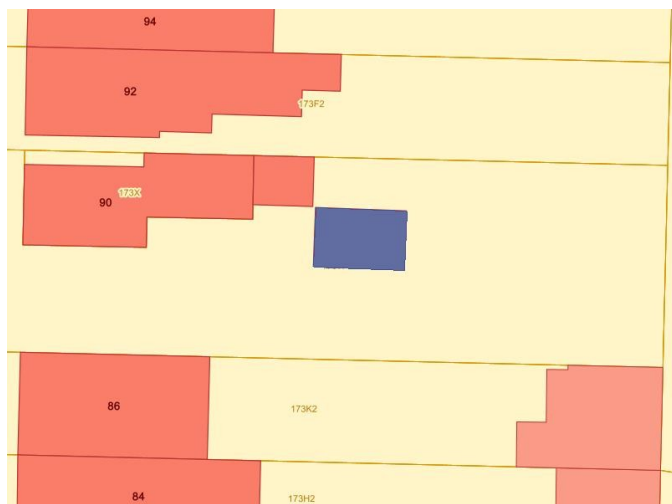
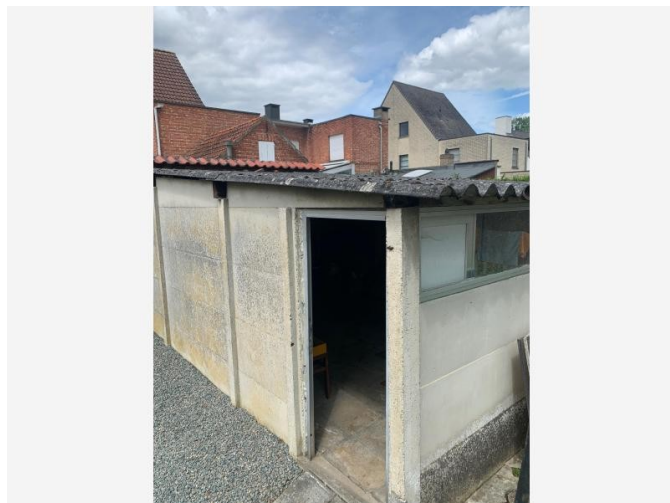
## Zone 3: Garage

- 2 Asbestmaterialen**
- 0 Beperkingen
- 0 Uitsluitingen
- 0 Roerende goederen
- 0 Puin, steenslag, (water)bodem
- 0 Adviezen
- 0 Geen asbest

Beschrijving	Type	Actie
1. (korst)mos op golfplaten	Asbestmateriaal	Dringend verwijderen
2. golfplaten tuin (berging+garage)	Asbestmateriaal	Verwijderen

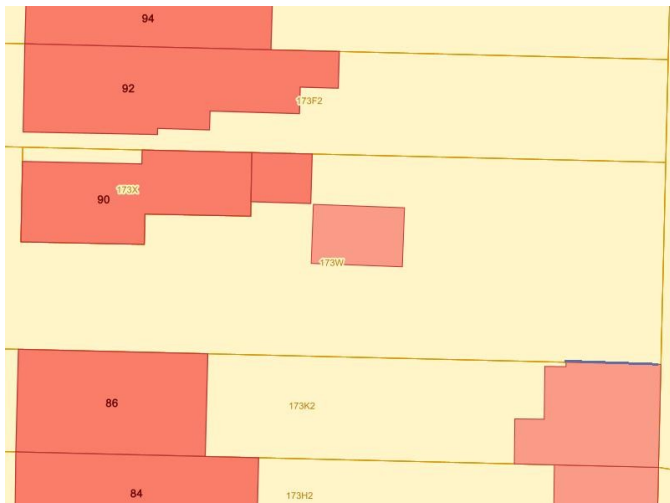
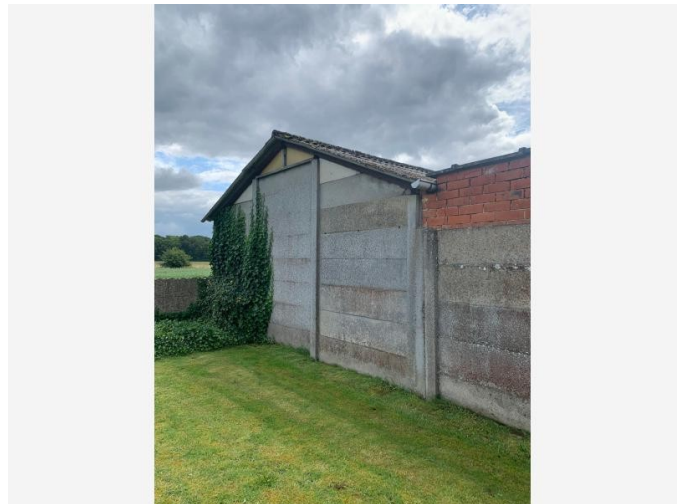
## Zone 4: muur zijgevel bijgebouw buur

- 0 Asbestmaterialen
- 0 Beperkingen
- 0 Uitsluitingen
- 0 Roerende goederen
- 0 Puin, steenslag, (water)bodem
- 1 Adviezen**
- 0 Geen asbest
