Asbestinventarisatetest

Mechelbaan 747, 2580 Putte

Attestnummer : 20231129-000182.000

Uitgegeven op : 29.11.2023

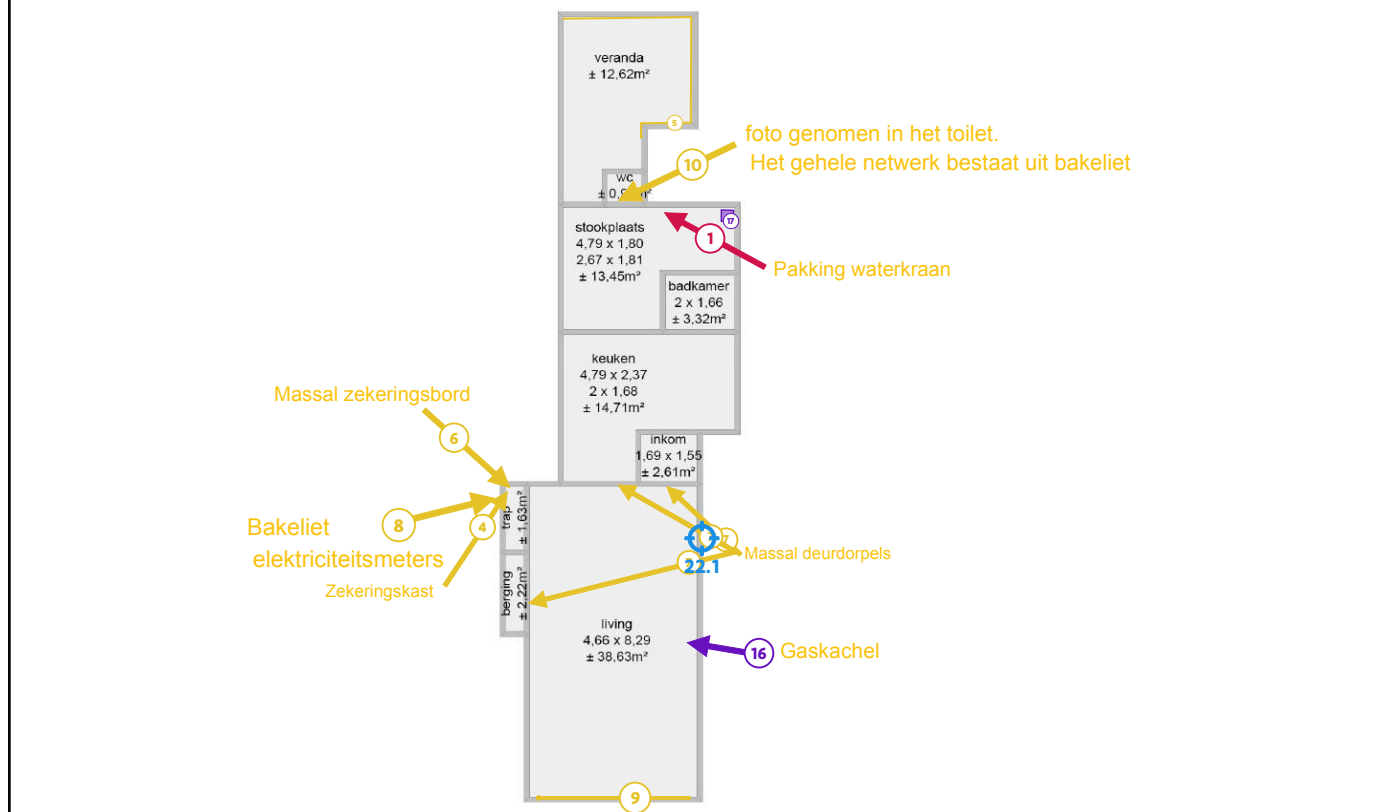
Plan 1.1: Verdiep 0

Lijm plinten van het gehele gelijkvloers verdacht

De houten ramen bevatten stopverf (staal 2)

Beschrijving	Type	Actie
1. Pakking waterkraan (stookplaats)	Asbestmateriaal	Dringend verwijderen
4. Bakeliete zekeringskast	Asbestmateriaal	Zorgvuldig beheren
5. Massal vensterbanken (veranda)	Asbestmateriaal	Zorgvuldig beheren
6. Massal zekeringsbord (trap)	Asbestmateriaal	Zorgvuldig beheren
7. Massal deurorpels	Asbestmateriaal	Zorgvuldig beheren
8. Bakeliet elektriciteitsmeters	Asbestmateriaal	Zorgvuldig beheren
9. Massal vensterbank (vooraan living)	Asbestmateriaal	Zorgvuldig beheren

10. Bakeliet schakelaars/stopcontacten/...	Asbestmateriaal	Zorgvuldig beheren
12. Lijm plinten (gelijkvloers, excl. badkamer)	Advies	-
16. Gaskachel (living)	Advies	-
17. CV-ketel junkers (stookplaats)	Advies	-
22. Stopverf ramen	Geen asbest	-
22.1 Code: 2	Puntmonster	-

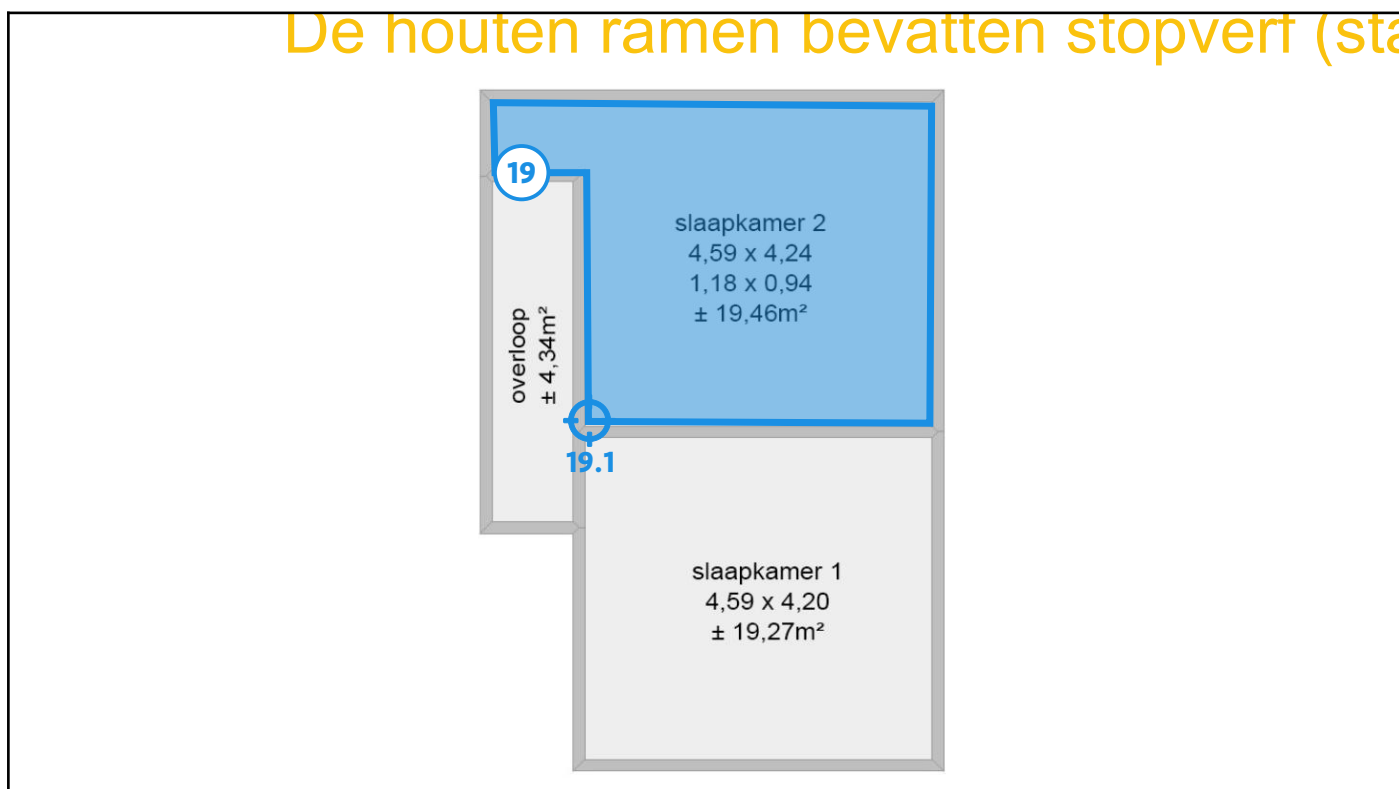
Plan 1.2: Verdiep 1

De houten ramen bevatten stopverf (sta

Beschrijving	Type	Actie
19. Vinyl vloerzeil slaapkamer 2	Geen asbest	-
19.1 Code: 5	Puntmonster	-
22. Stopverf ramen	Geen asbest	-

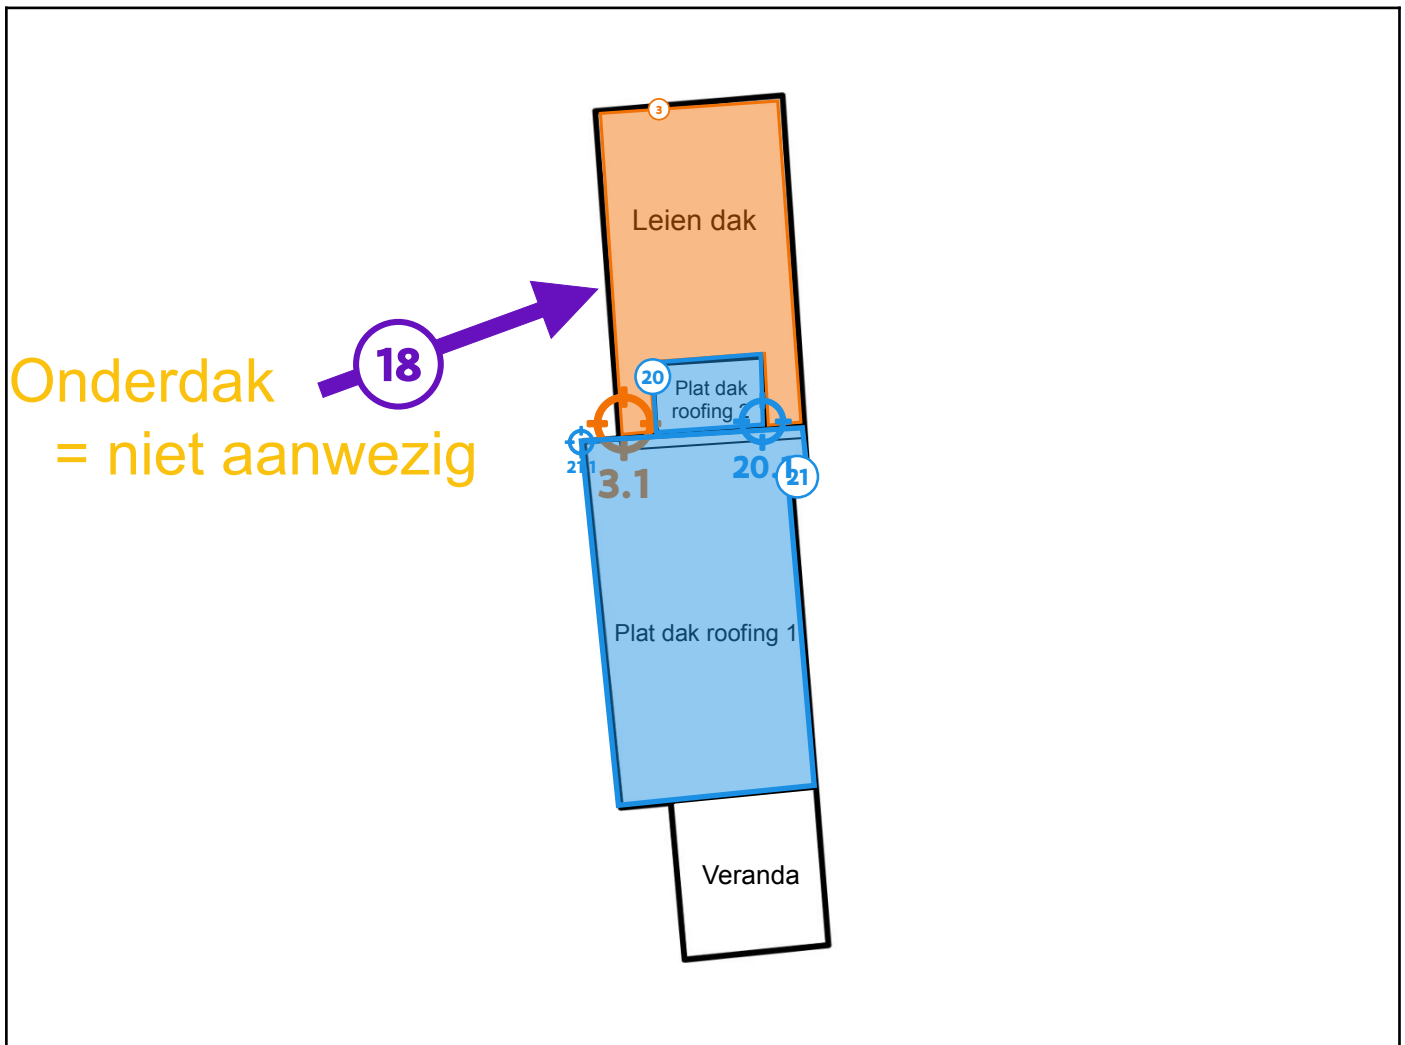
Plan 1.3: Woning plan daken

Beschrijving	Type	Actie
3. Leien dak	Asbestmateriaal	Verwijderen
3.1 Code: 4	Puntmonster	-
18. Onderdak	Advies	-
20. Roofing plat dak 2 (dakkapel)	Geen asbest	-
20.1 Code: 6	Puntmonster	-
21. Roofing plat dak 1 + dakgoot achteraan	Geen asbest	-
21.1 Code: 3	Puntmonster	-

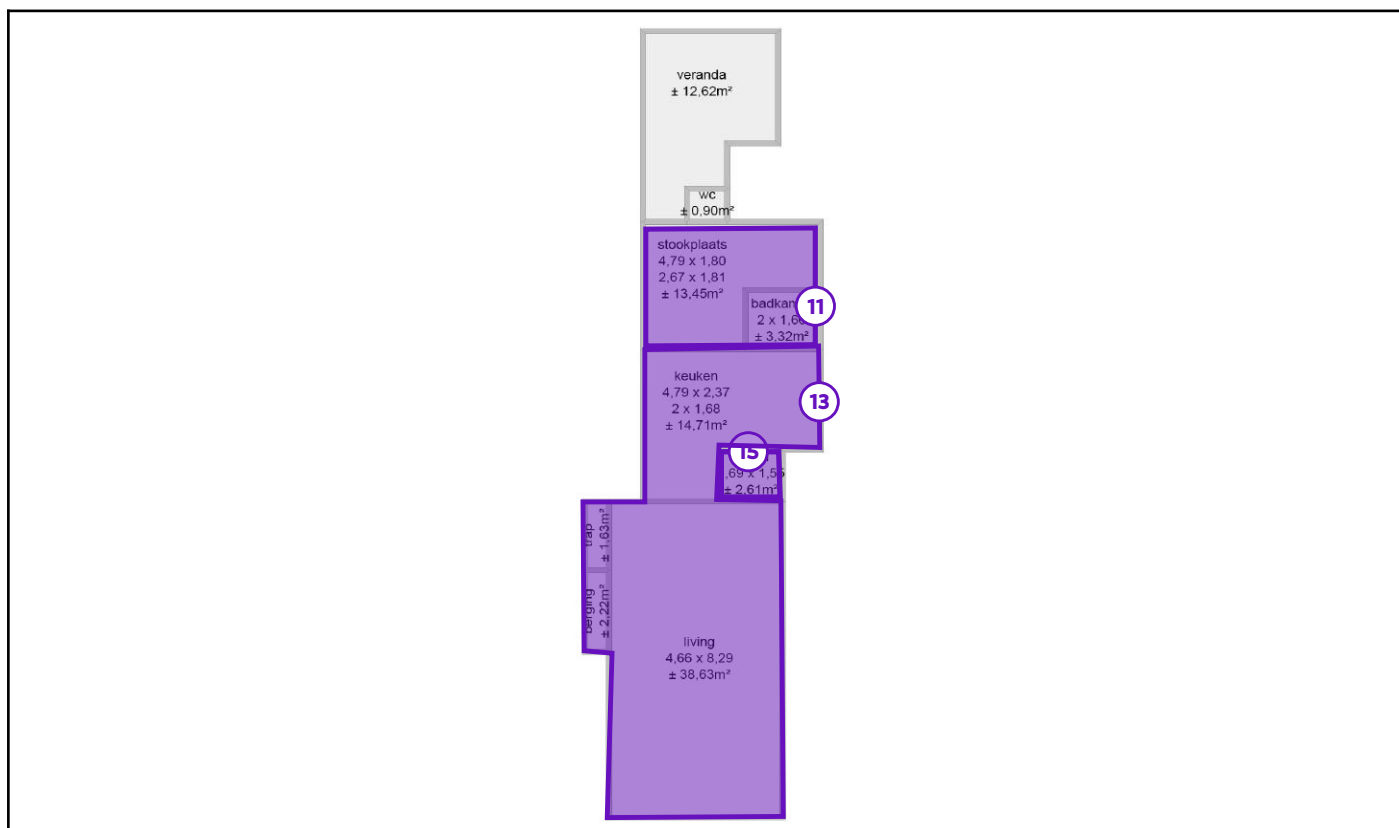
Plan 1.4: Verdiep 0 aanduiding plafonds

Beschrijving	Type	Actie
11. PVC plafond (stookplaats, badkamer)	Advies	-
13. Vals plafond houtvezelplaat (living, keuken,...)	Advies	-
15. Gyproc plafond (inkom)	Advies	-

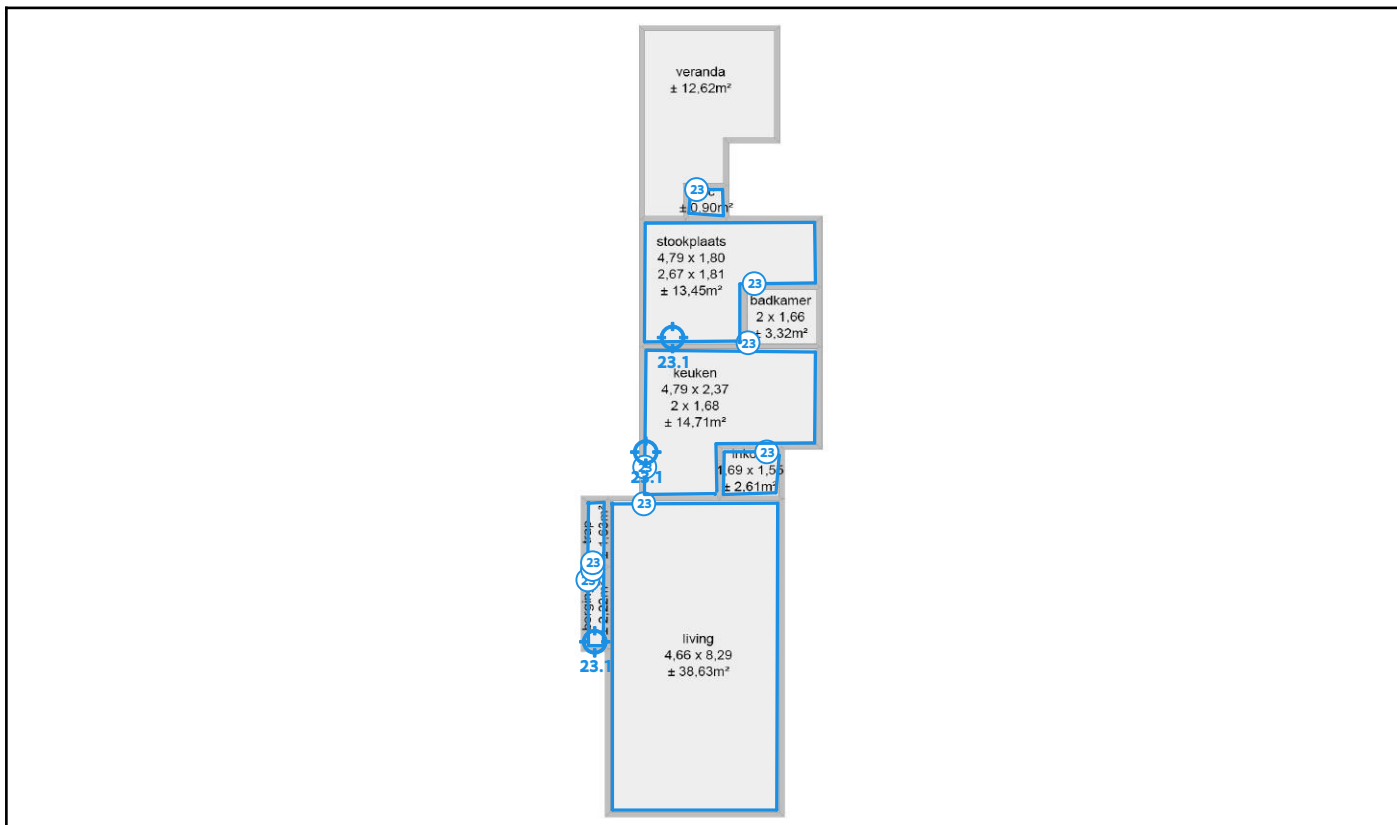
Plan 1.5: Verdiep 0 Aanduiding pleisterwerk muren

Beschrijving	Type	Actie
23. Pleisterwerk muren	Geen asbest	-
23.1 Code: 1	Mengmonster	-

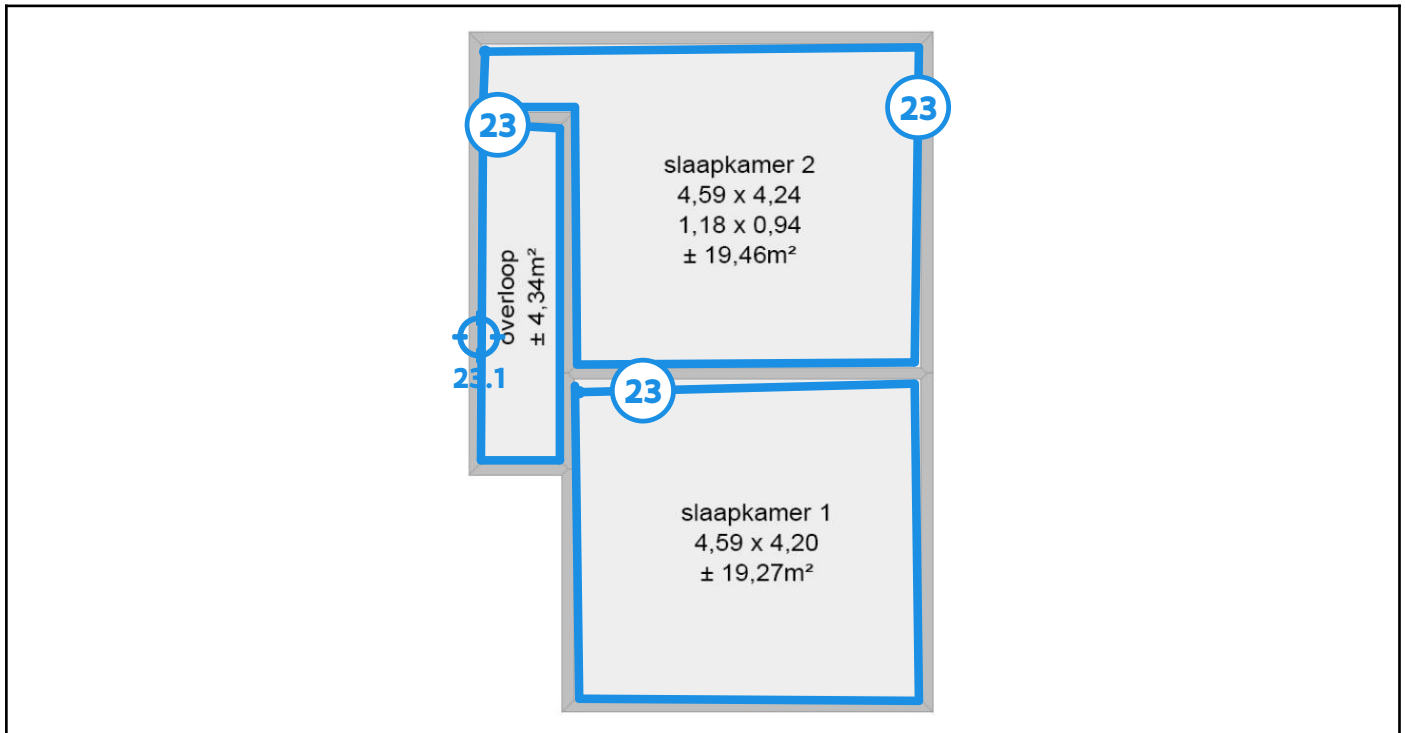
Plan 1.6: Verdiep 1 Aanduiding pleisterwerk muren

Beschrijving	Type	Actie
23. Pleisterwerk muren	Geen asbest	-
23.1 Code: 1	Mengmonster	-

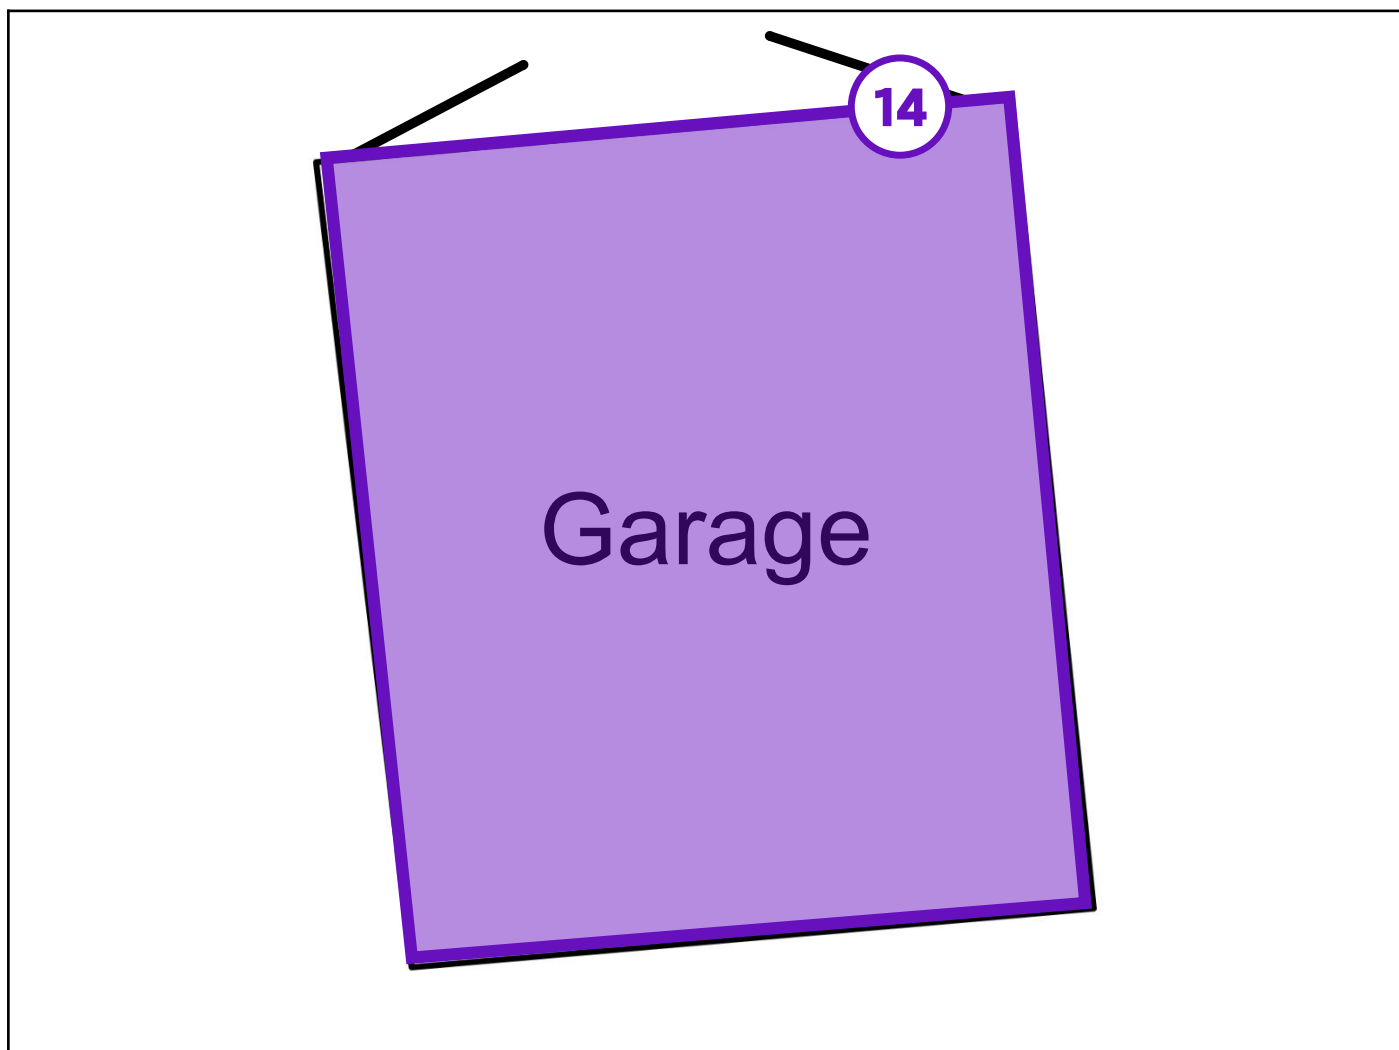
Plan 2.1: Garage plan

Beschrijving	Type	Actie
14. Garage	Advies	-

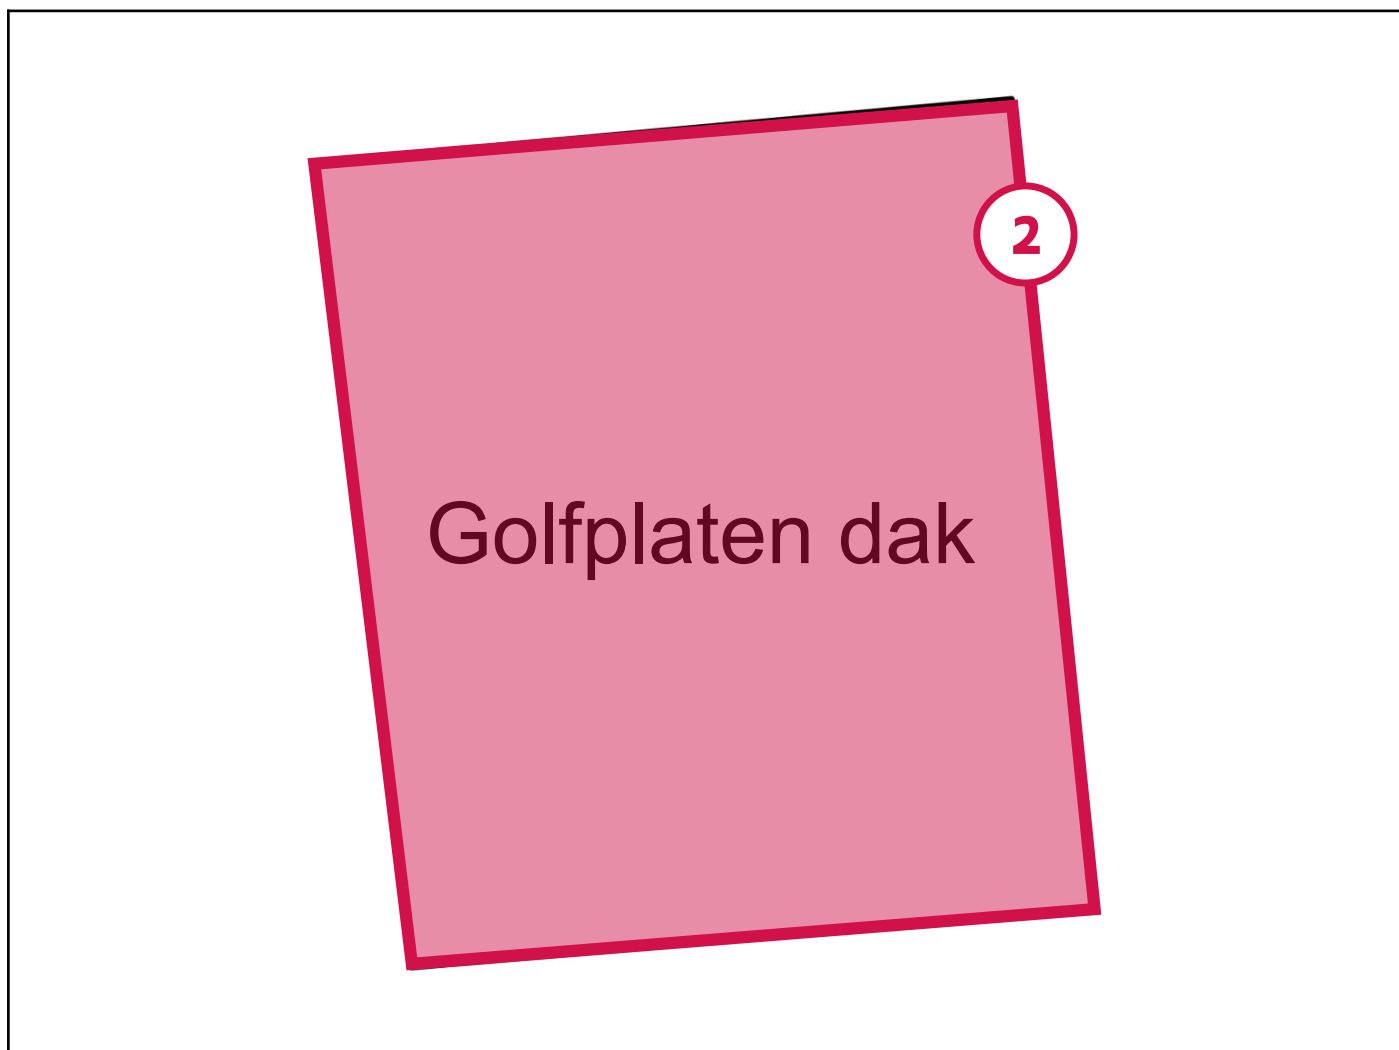
Plan 2.2: Garage plan dak

Beschrijving	Type	Actie
2. Golfplaten dak (garage)	Asbestmateriaal	Dringend verwijderen

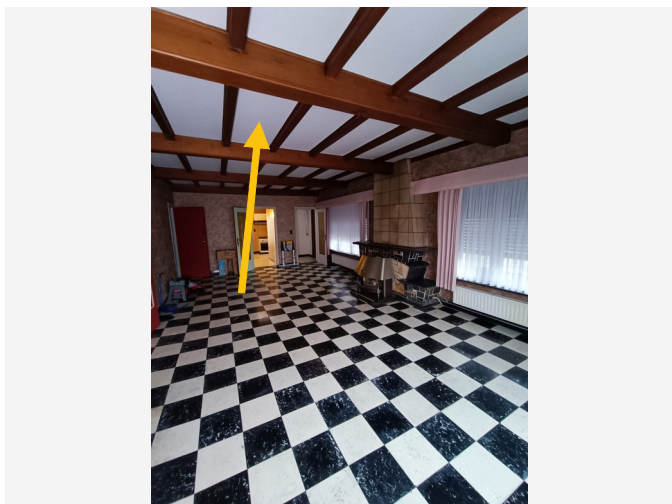
Identificatiemethode	Er is geen data gekend van het plaatsen van de plinten. Asbesthoudende lijm bij plinten werd gebruikt tot midden jaren 80.
----------------------	----------------------------------------------------------------------------------------------------------------------------

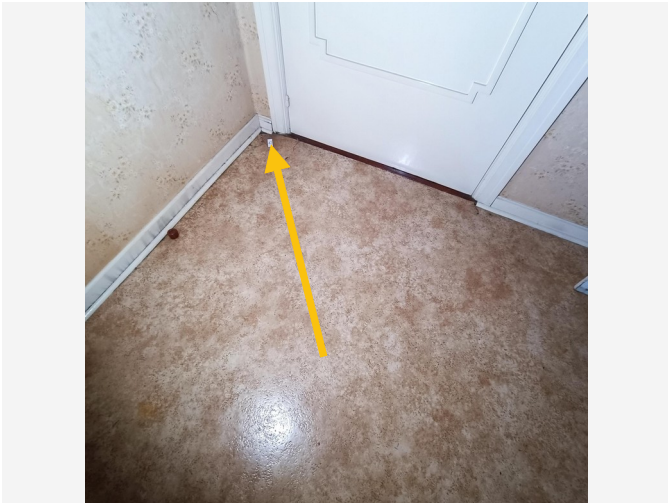
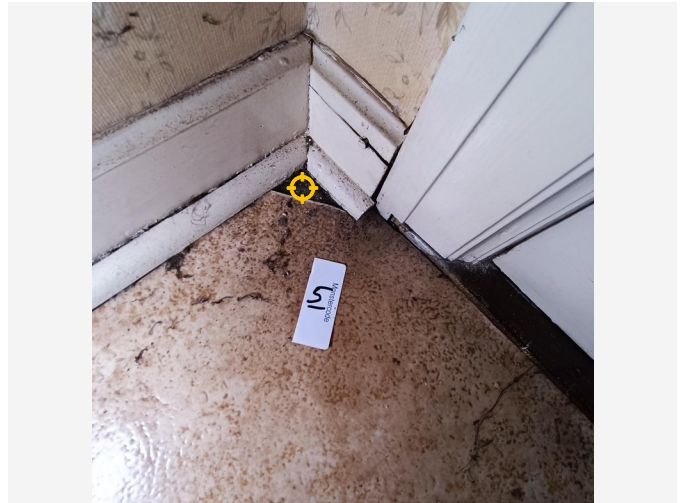
Geen asbest

Beschrijving	Vinyl vloerzeil slaapkamer 2
Omgeving	Binnen
Primaire drager	Vloer
Bindmiddel van materiaal	Kunststof of -hars

Gebondenheid op basis van bindmiddel	Hecht
Hoeveelheid (oppervlakte - aantal)	• 19,46 m ² - 1 stuk
Totale oppervlakte	19,46 m ²
Identificatiemethode	Vaststelling met monstername
Destructieve handeling voor identificatie	Nee

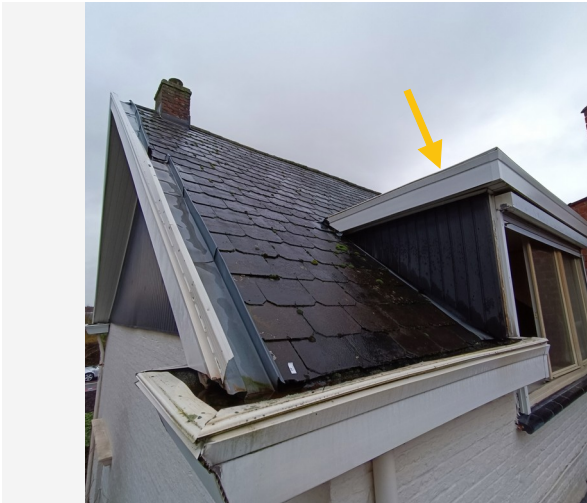
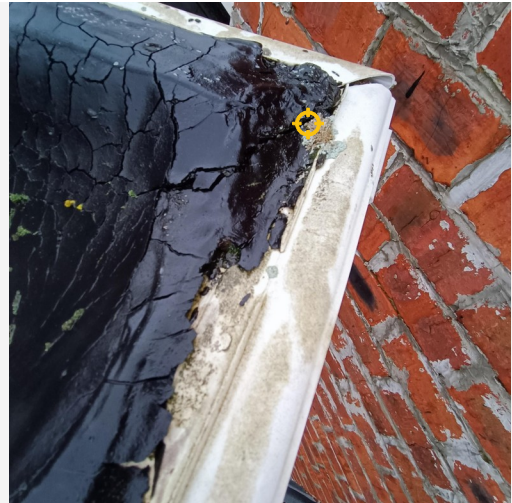
Beschrijving	Roofing plat dak 2 (dakkapel)
Omgeving	Buiten
Primaire drager	Plat dak
Bindmiddel van materiaal	Bitumen (roofing, teer, asfalt)

Gebondenheid op basis van bindmiddel	Hecht
Hoeveelheid (oppervlakte - aantal)	• 10,00 m ² - 1 stuk
Totale oppervlakte	10,00 m ²
Identificatiemethode	Vaststelling met monstername
Destructieve handeling voor identificatie	Nee

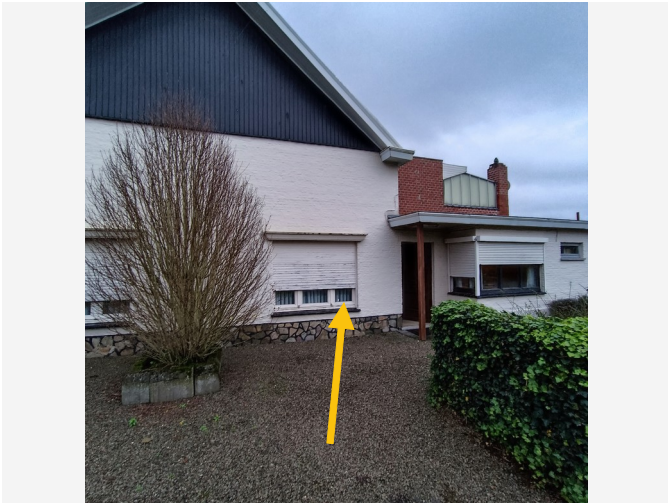
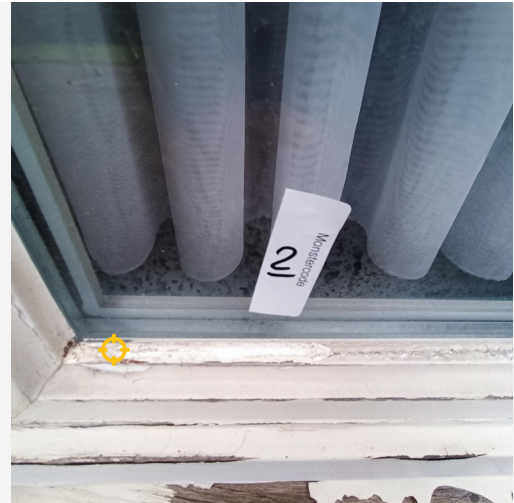
Fiche 22: Stopverf ramen

Geen asbest

Beschrijving	Stopverf ramen
Omgeving	Buiten
Primaire drager	Wandopening verticaal (raam, deur, ...)

Bindmiddel van materiaal	Kitten, mastiek, pasta
Gebondenheid op basis van bindmiddel	Hecht
Hoeveelheid (gewicht - aantal)	• 10,00 kg - 1 stuk
Totaal gewicht	10,00 kg
Identificatiemethode	Vaststelling met monstername
Destructieve handeling voor identificatie	Nee
