Asbestinventarisatetest

Bareelstraat 93, 2580 Putte

Attestnummer : 20240513-000049.000

Uitgegeven op : 13.05.2024

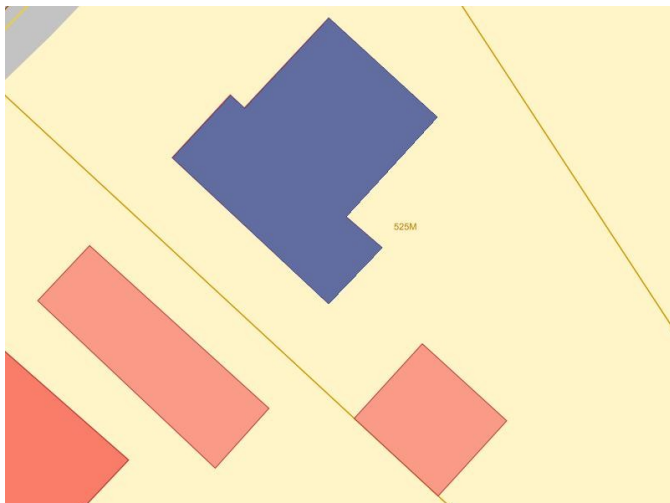
Zone 1: Hoofdgebouw

- 3 Asbestmaterialen**
- 0 Beperkingen
- 0 Uitsluitingen
- 0 Roerende goederen
- 0 Puin, steenslag, (water)bodem
- 0 Adviezen
- 2 Geen asbest**

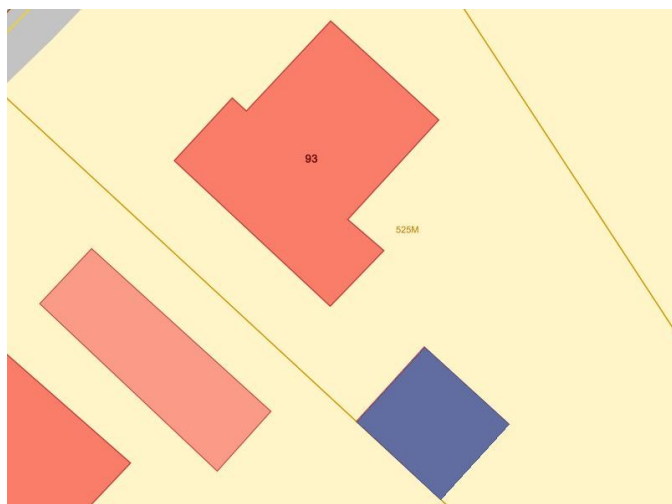
Zone 2: Bijgebouw

- 0 Asbestmaterialen
- 0 Beperkingen
- 0 Uitsluitingen
- 0 Roerende goederen
- 0 Puin, steenslag, (water)bodem
- 0 Adviezen
- 0 Geen asbest
